**MONOGRAFIA**

**AVALIAÇÃO VISUAL DO POTENCIAL DE FALHA DE ÁRVORES DA PRAÇA  
CORONEL BRAZ NO MUNICÍPIO DE SANTA MARIA MADALENA - RJ**

**SILVERIO ALMEIDA SOUZA**

**2024**

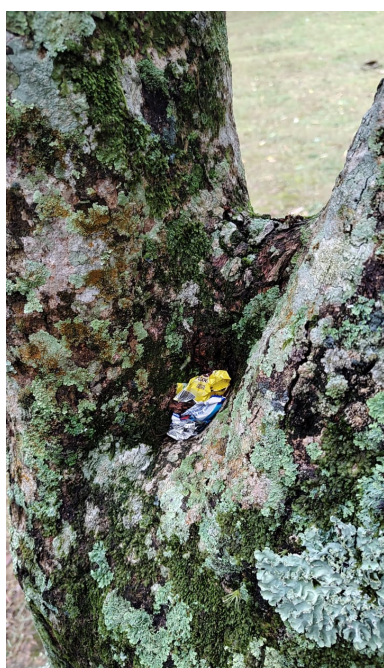
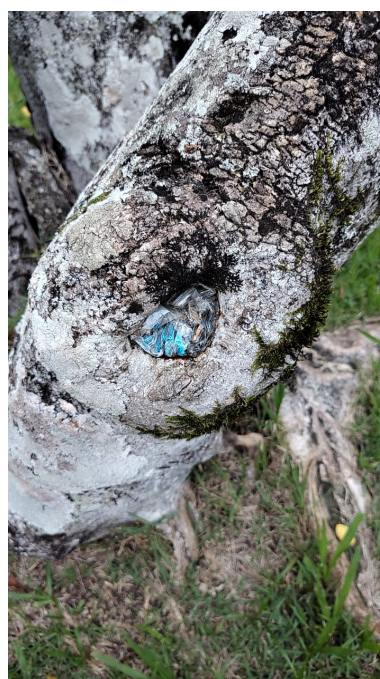
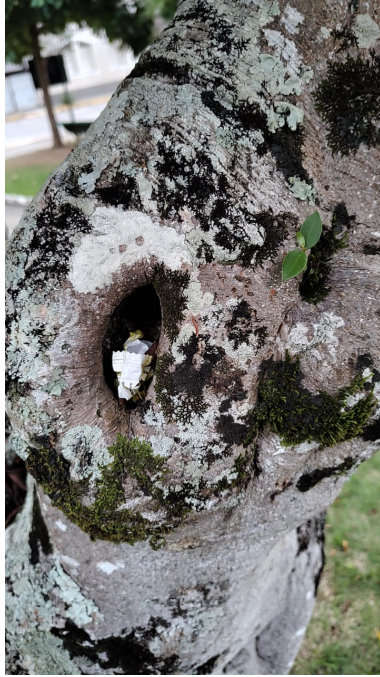
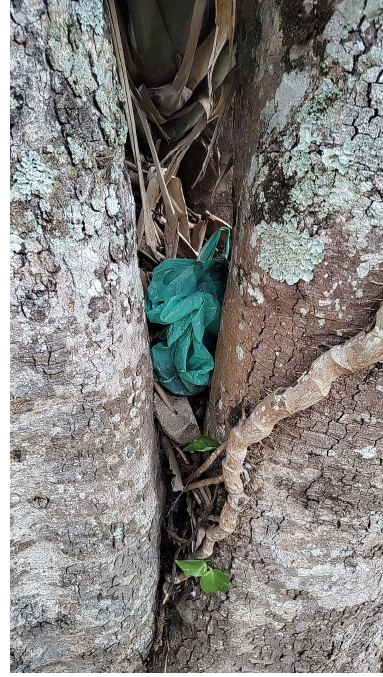
Durante as medições e avaliações de campo, surgiram observações adicionais cruciais para uma gestão eficaz da arborização da Praça Coronel Braz. Destaca-se, conforme ilustrado nas imagens abaixo, a ausência de lixeiras em toda a extensão da praça, contrastando com a presença de resíduos acumulados em várias árvores.

Os atos de vandalismo registrados, juntamente com o uso frequente das árvores como suportes, notavelmente próximo à Secretaria de Turismo e frente à Rua Barão de Madalena, representam uma preocupação significativa para a saúde e integridade das árvores urbanas. Essas práticas podem causar danos irreparáveis, comprometendo a estrutura das árvores e aumentando o risco de infecções e doenças. Além disso, o uso indevido das árvores como suportes pode resultar em ferimentos na casca, prejudicando seu crescimento saudável e contribuindo para sua deterioração. Para mitigar esses problemas, é essencial implementar medidas de conscientização pública, vigilância adequada e ações de manutenção preventiva para proteger e preservar as árvores urbanas, garantindo assim um ambiente urbano mais seguro e saudável para todos.
