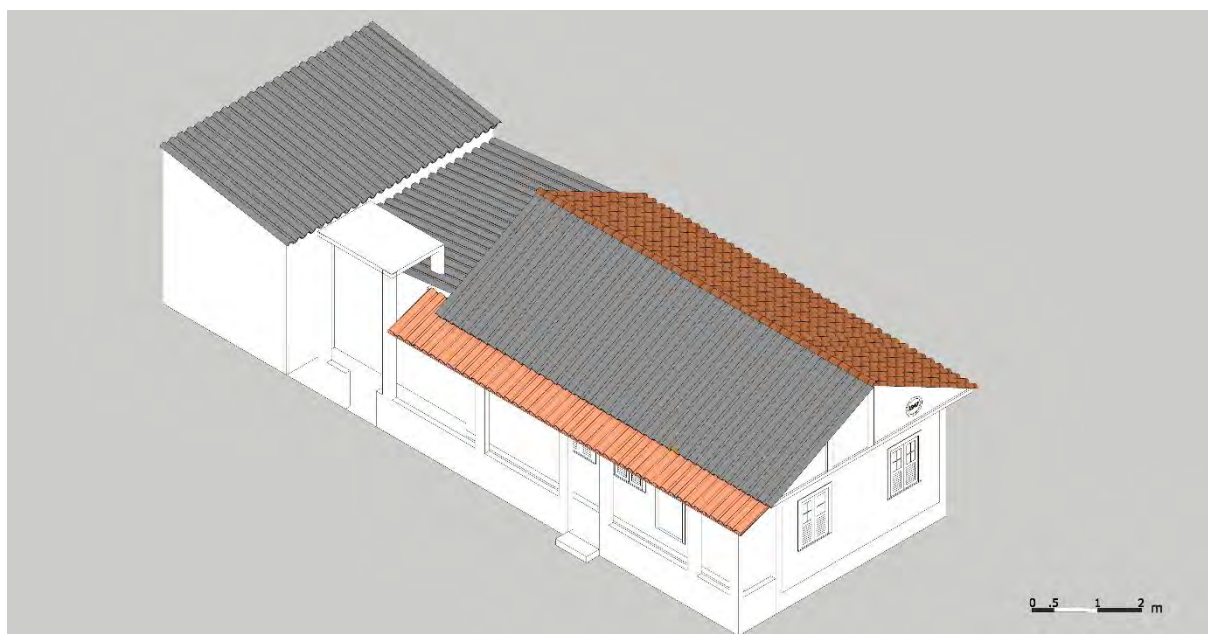
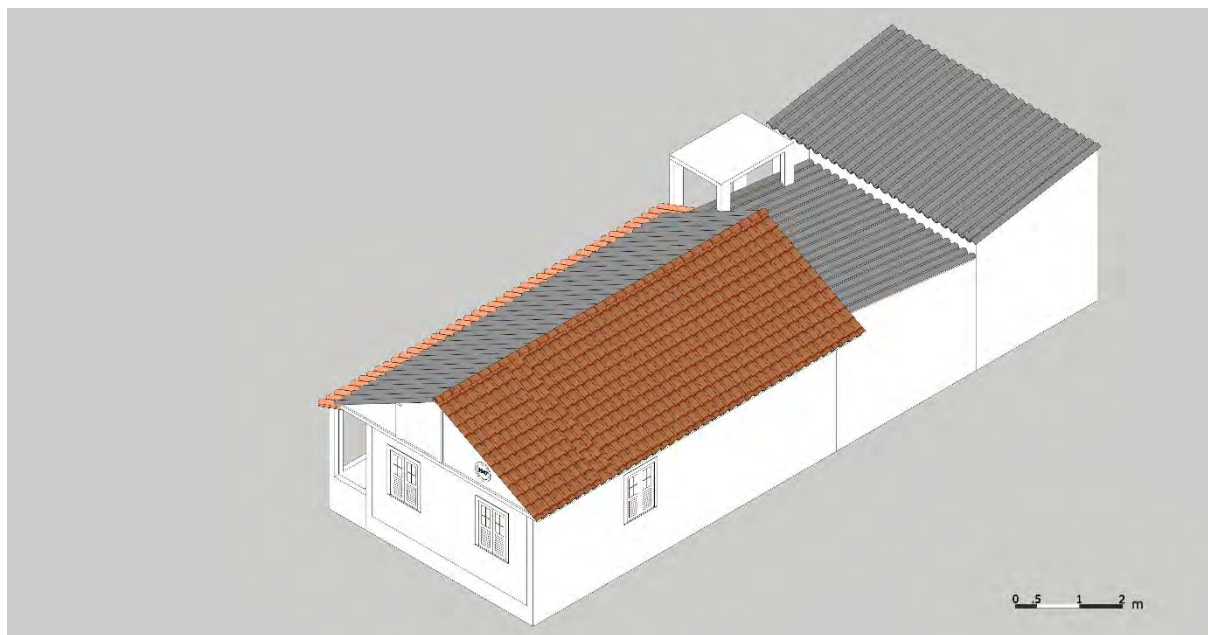
Analisando o estado de conservação atual dessa edificação e suas alterações ao longo dos anos, podemos ver que a arquitetura, embora mantenha parte da estrutura e da volumetria original, evidencia uma significativa perda de autenticidade material e estética. A fotografia antiga revela uma casa de tipologia simples, com fachada clara, esquadrias em madeira natural e elementos harmônicos ao conjunto arquitetônico da época, transmitindo uma leitura coerente com o estilo e o período de sua construção.

Em seu estado atual, observa-se a substituição da pintura por uma cor alaranjada intensa, que destoia do caráter original e descaracteriza a sobriedade típica das edificações históricas. As esquadrias, embora mantenham o desenho semelhante, apresentam repintura e sinais de desgaste. Adições posteriores, como antenas, caixas d'água e o uso de materiais sem critérios de integração visual, comprometem ainda mais a integridade do conjunto.

Originalmente, a casa apresentava um telhado de quatro águas, característica típica das construções residenciais do início do século XX, que conferia destaque ao frontão ornamentado e equilibrava as proporções da fachada. Na configuração atual, observa-se a substituição por um telhado de duas águas, resultando em uma volumetria simplificada e na perda do elemento compositivo que conferia identidade à edificação. Apesar disso, o imóvel conserva o detalhe do frontão datado de 1947, um resquício de sua configuração inicial e seu valor histórico.

A ausência de manutenção adequada e a aplicação de soluções construtivas improvisadas evidenciam a falta de fiscalização e de políticas públicas efetivas voltadas à conservação das edificações da região, especialmente as de menor porte, que acabam sendo progressivamente descaracterizadas por intervenções cotidianas sem acompanhamento técnico.

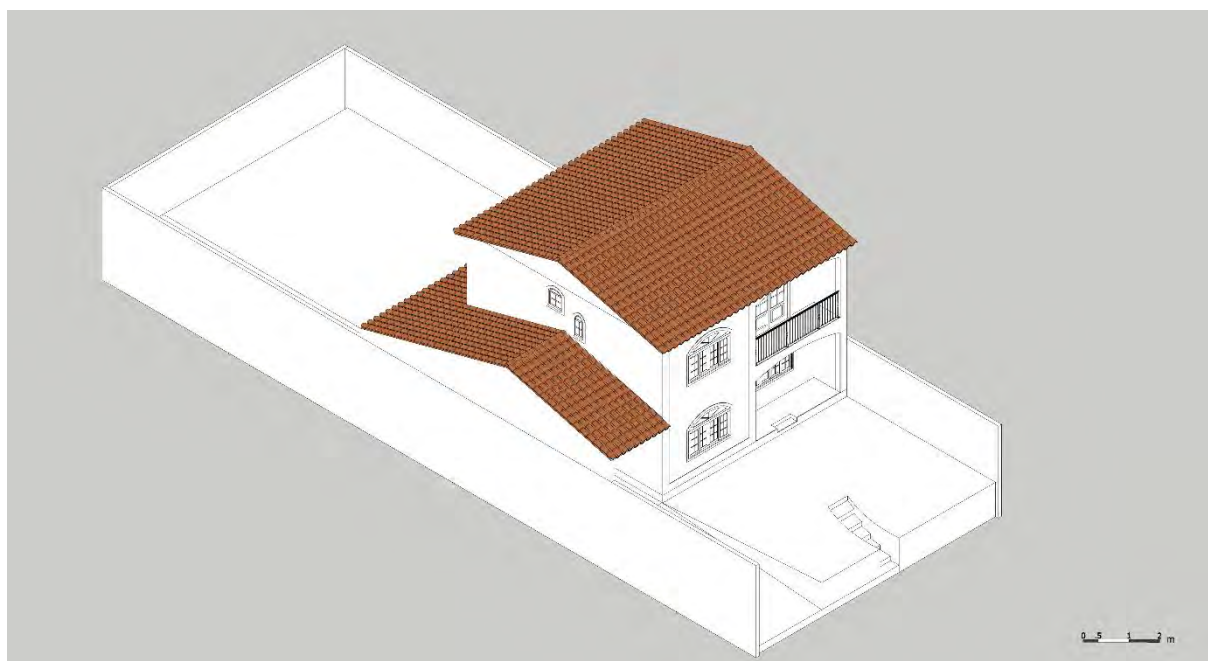
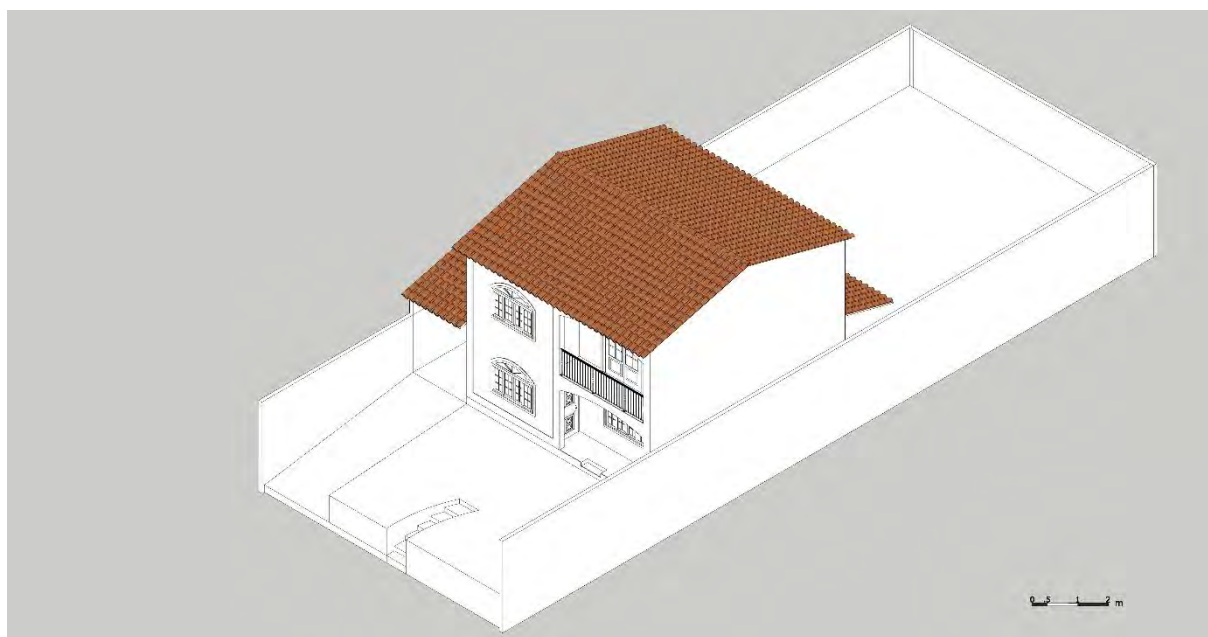
Em contrapartida, o modelo atual construído evidencia diferenças expressivas com relação ao imóvel original: a edificação foi ampliada em altura, recebendo mais de um pavimento, o que alterou a relação de escala com o entorno. A nova configuração incorpora varandas, novos planos de cobertura em diferentes níveis, e aberturas em esquadrias que não seguem os padrões construtivos tradicionais.

Tais mudanças evidenciam o processo recorrente de descaracterização dos imóveis da APAC, principalmente quando não há orientação técnica ou aprovação prévia do órgão de tutela. Embora os limites do lote tenham sido mantidos, a demolição da construção destruiu totalmente a autenticidade e a integridade do bem como parte da paisagem cultural do bairro, resultando na perda de atributos arquitetônicos que compõem a memória coletiva local.

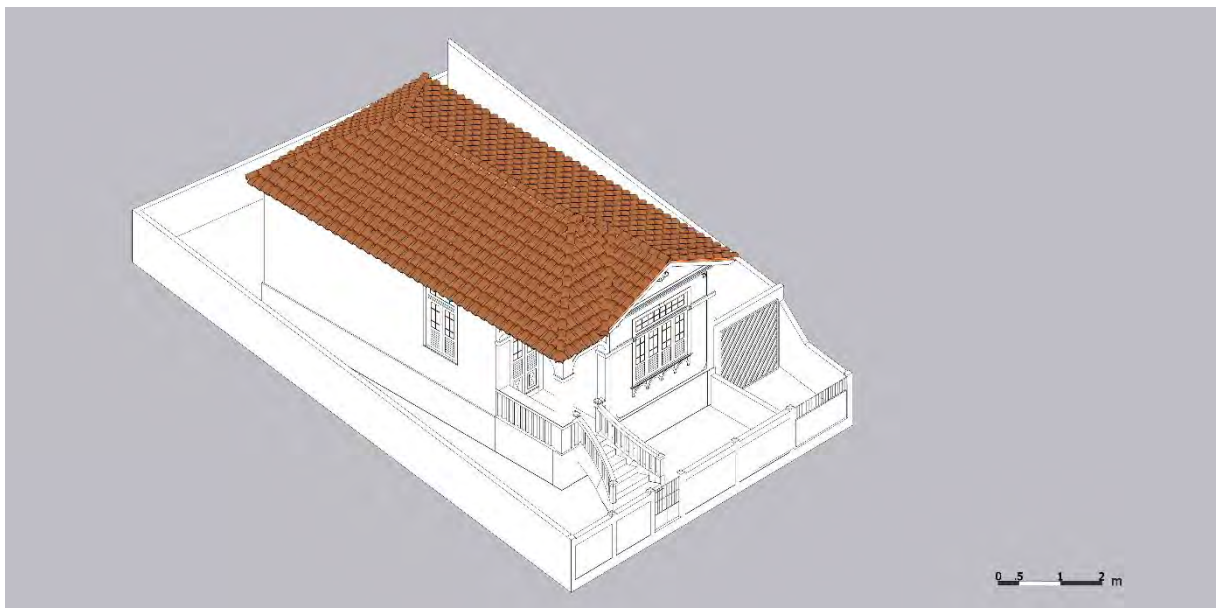
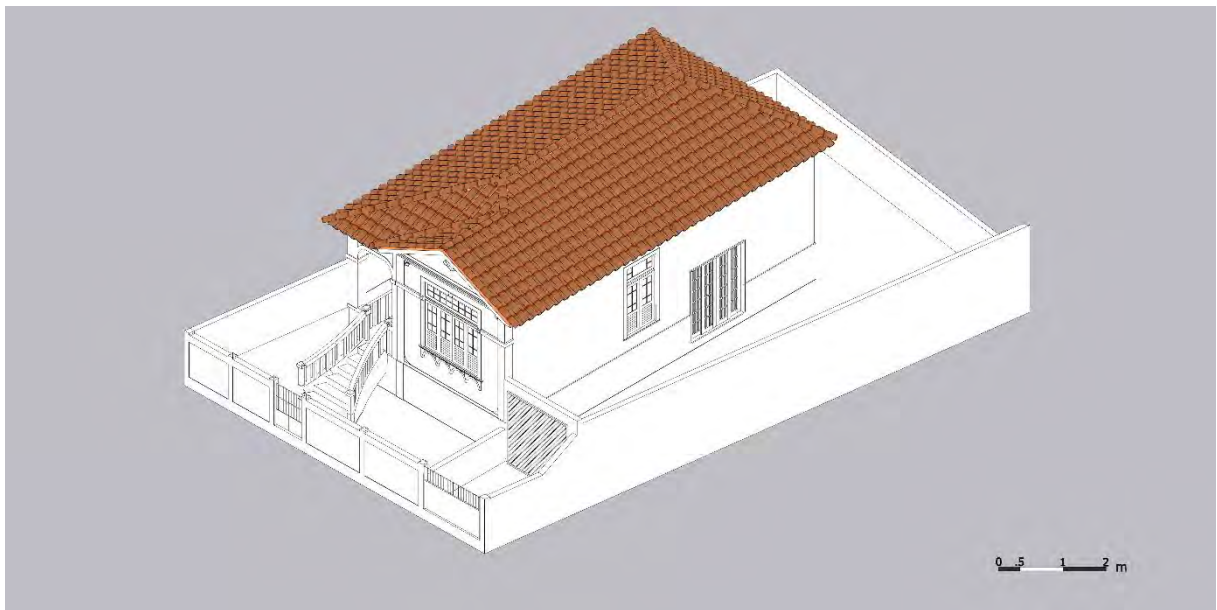
Apesar do acréscimo de construção edificado junto ao imóvel histórico, a edificação apresenta um estado de conservação notável, demonstrando a preservação de características arquitetônicas originais, mesmo com o passar dos anos. Elementos como as esquadrias de madeira com bandeiras de vidro colorido, as molduras decorativas na fachada e a composição simétrica permanecem bem definidos e íntegros. A manutenção da volumetria, da cobertura e dos ornamentos evidencia o cuidado dos ocupantes em preservar o valor histórico e estético do imóvel.

Percebe-se que houve uma pequena modificação no muro, com inserção de um novo portão lateral, e a construção de mais um muro com portão ao lado da fachada frontal. Ambos não interferem significativamente na percepção visual do bem.

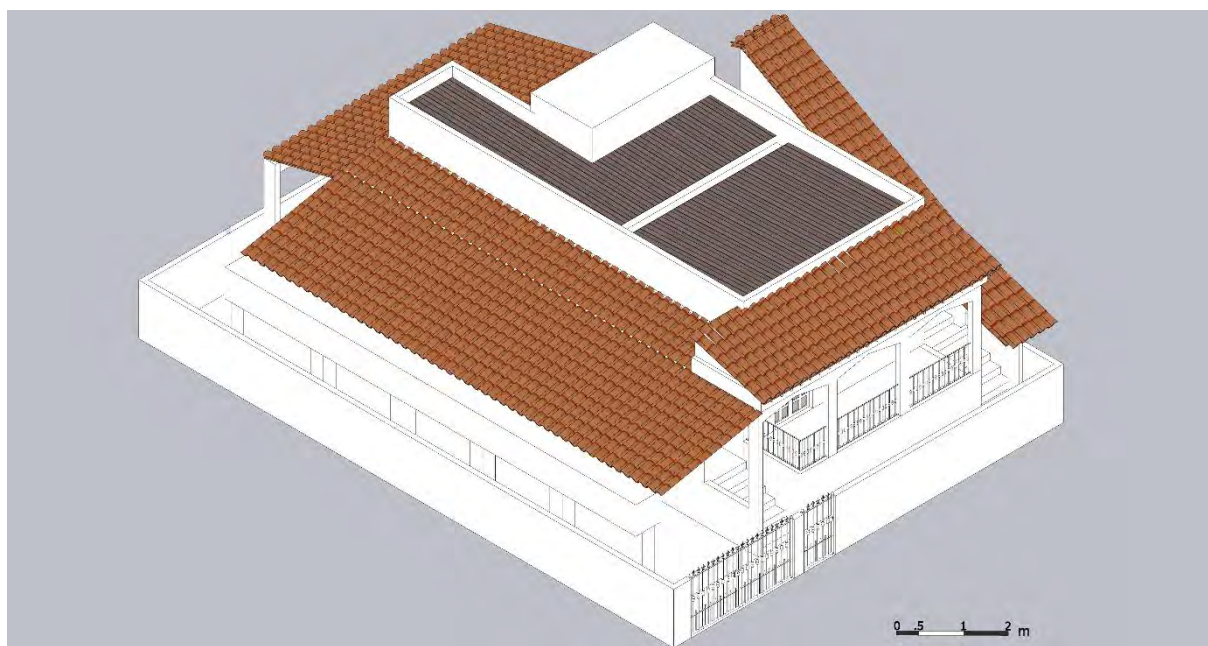
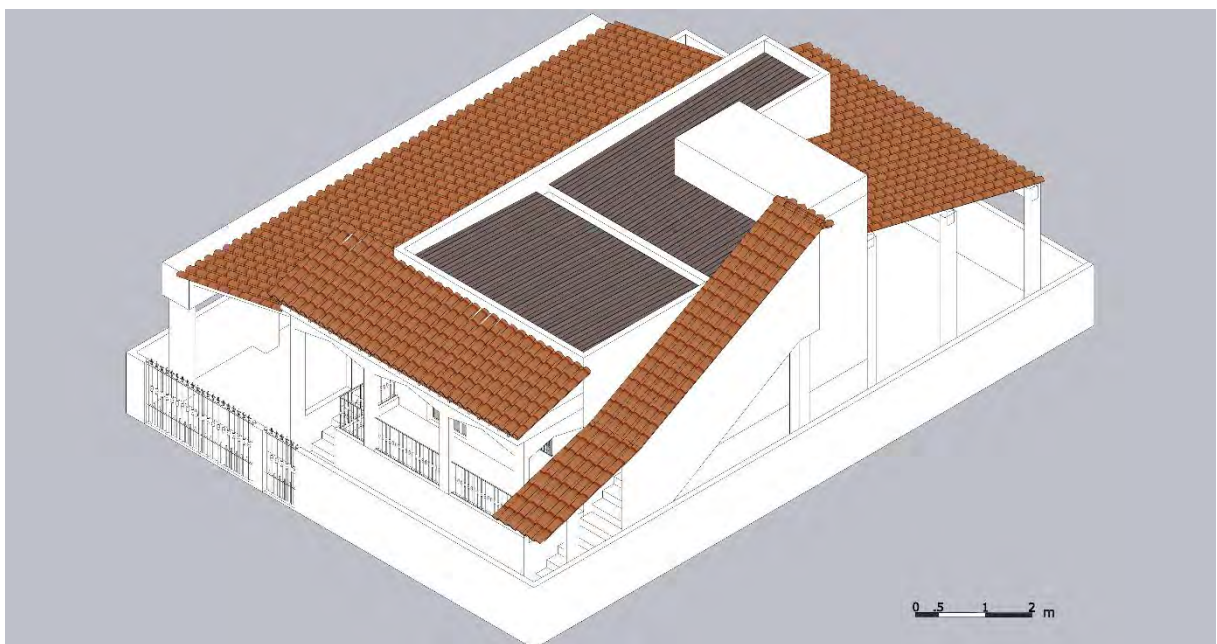
A edificação sofreu grandes transformações arquitetônicas, desde sua construção original até o estado atual de conservação, resultando numa descaracterização completa. A fachada original apresentava características tipológicas bem definidas, com simetria nas aberturas, esquadrias em madeira com bandeiras superiores envidraçadas e telhado com destaque arquitetônico na platibanda e na ornamentação frontal.

Atualmente, a configuração atual da edificação revela intervenções substanciais que alteraram a volumetria e os elementos originais. A fachada foi profundamente modificada com a inserção de uma varanda com colunas e arcos que não correspondem ao estilo original. As esquadrias de madeira foram substituídas por elementos metálicos com grades de proteção e a ornamentação foi completamente removida.

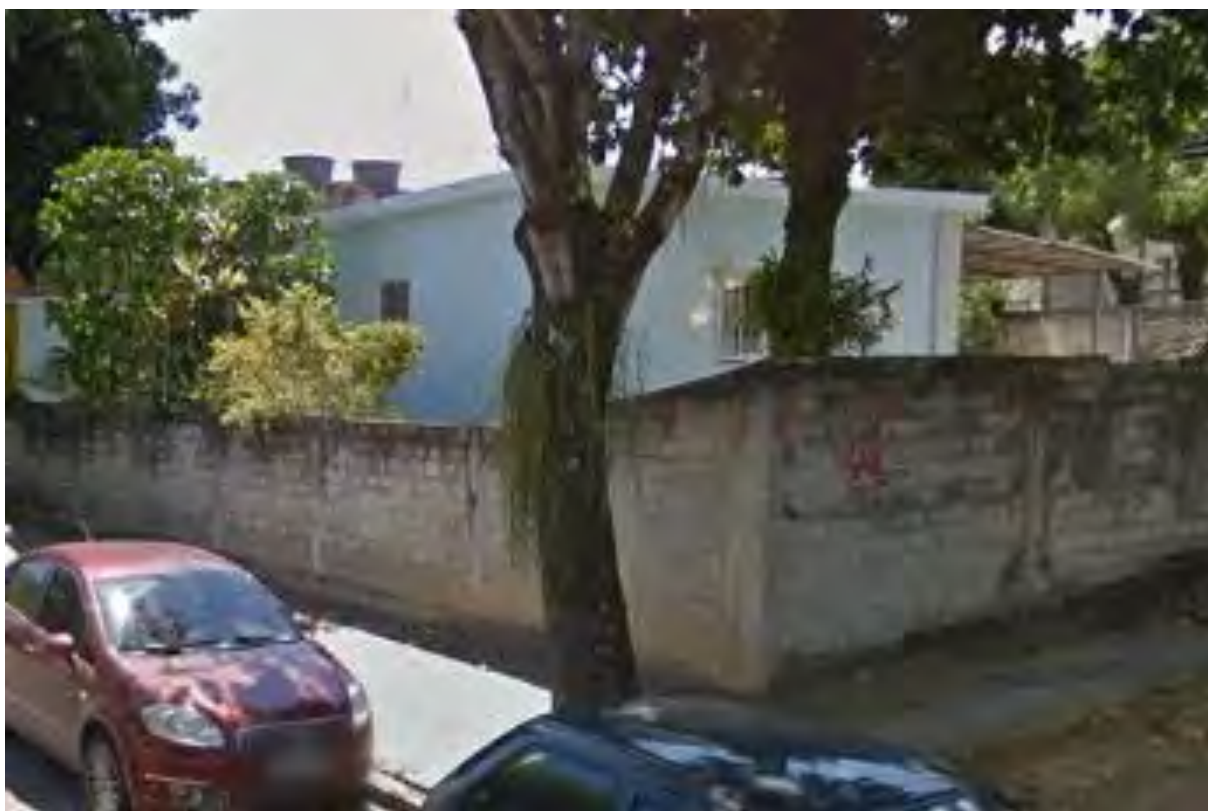
Figura 126: Registro da edificação em 2014

Até 2011 a edificação ainda apresentava a conformação original da cobertura, mas os vãos já estavam descaracterizados. A partir de 2014 a edificação passa por severas modificações, gerando o grau de caracterização conforme vemos hoje.

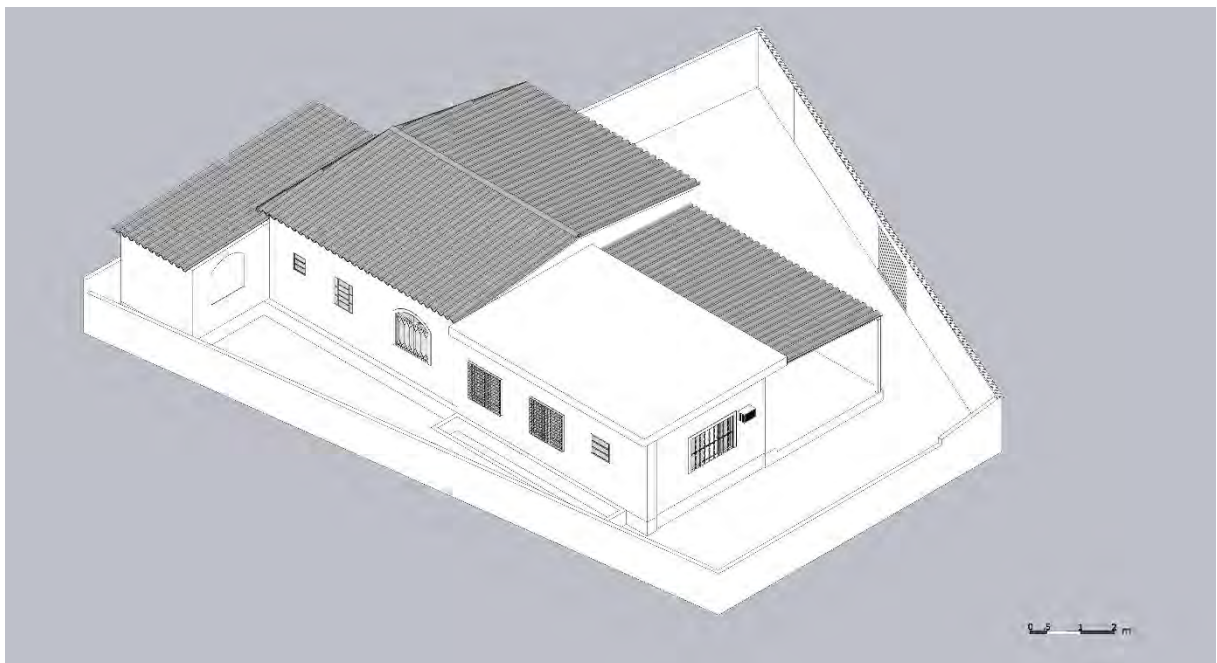
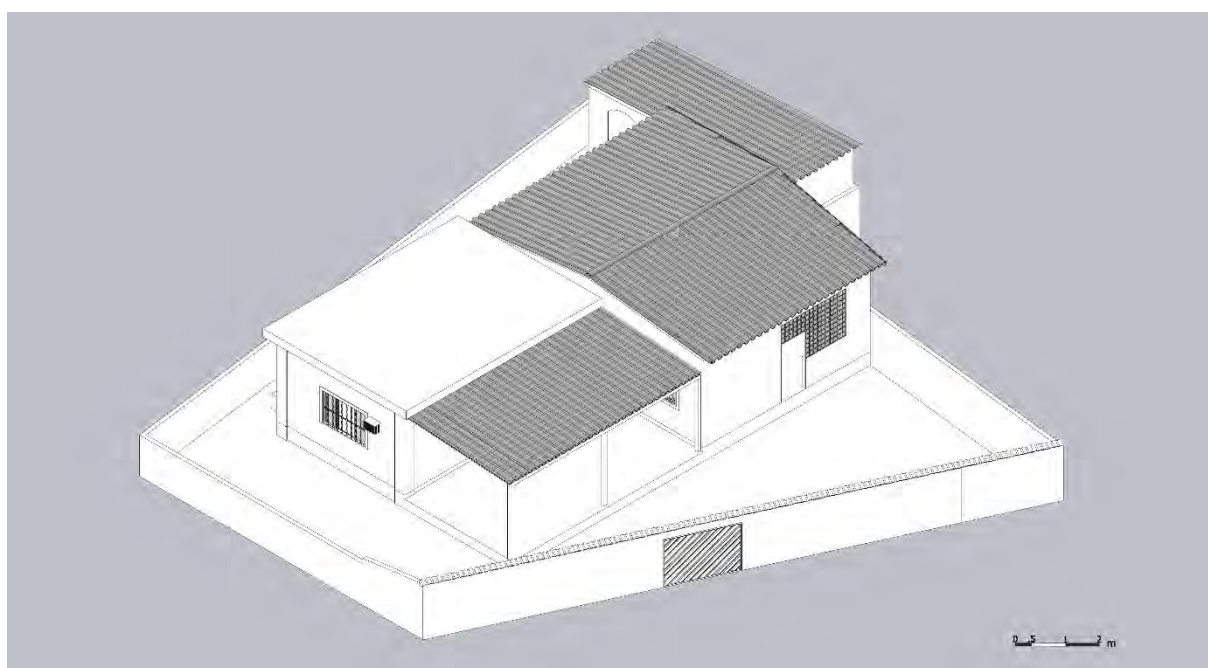
A edificação apresenta mudanças drásticas em relação à sua configuração original, resultando numa perda completa das características arquitetônicas históricas. Originalmente, o imóvel possuía elementos típicos da arquitetura residencial tradicional da região, como telhado em telhas cerâmicas, esquadrias em madeira e detalhes ornamentais discretos, compondo uma fachada simples e equilibrada. Em contrapartida, a situação atual demonstra uma total descaracterização, onde se observa a substituição integral da cobertura tradicional por uma laje plana, o que altera significativamente o volume e a percepção visual do imóvel.

As esquadrias originais também foram removidas e substituídas por janelas metálicas protegidas por grades, elementos que contribuem para a perda da autenticidade visual da fachada. Além disso, o acréscimo de construções e coberturas laterais sem correspondência com o estilo original agrava ainda mais a descaracterização. As intervenções demonstram a falta de critérios técnicos adequados durante as modificações, refletindo não apenas a ausência de políticas eficazes de fiscalização, mas também a necessidade urgente de conscientização patrimonial e suporte técnico para os proprietários e moradores.

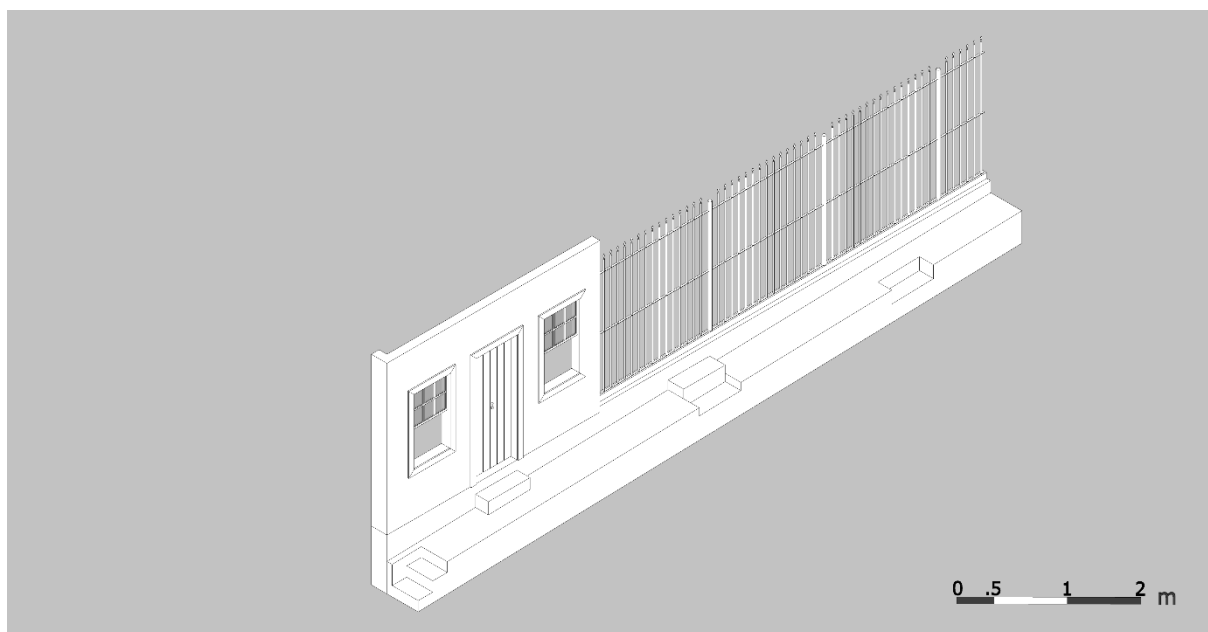
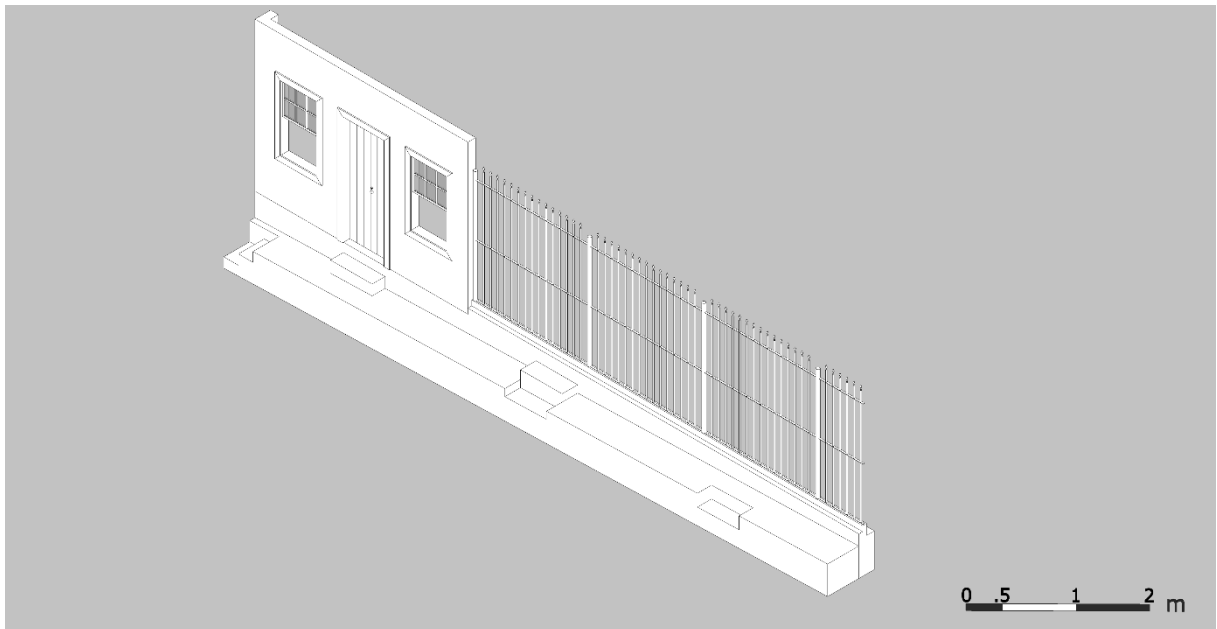
A edificação preservada que antes eram três moradias, hoje está em ruínas. A fotografia histórica evidencia uma construção modesta, típica da arquitetura residencial tradicional de Santa Cruz, com um volume simples, telhado cerâmico e esquadrias simétricas em madeira, que contribuíam para a harmonia da fachada e sua integração com a paisagem urbana local. O estado atual, entretanto, revela uma situação crítica: grande parte da construção foi demolida, restando apenas uma pequena porção da fachada frontal com graves sinais de degradação estrutural, abandono e vandalismo.

Elementos essenciais como o telhado foram totalmente removidos, comprometendo não apenas a aparência histórica, mas também a própria estabilidade estrutural da edificação. A presença de pichações e a ausência completa de manutenção indicam claramente um abandono total. A edificação, originalmente construída para o uso residencial, foi demolida para dar espaço a ocupação de um estacionamento rotativo. O pouco que ainda resta da edificação está sendo gradativamente perdido, devido as ações do tempo e principalmente ao descaso da situação.
