**MONOGRAFIA**

**AVALIAÇÃO VISUAL DE RISCO DAS ÁRVORES DA PRAÇA TIRADENTES  
NO MUNICÍPIO DO RIO DE JANEIRO - RJ**

Seropédica, RJ  
Abril de 2023

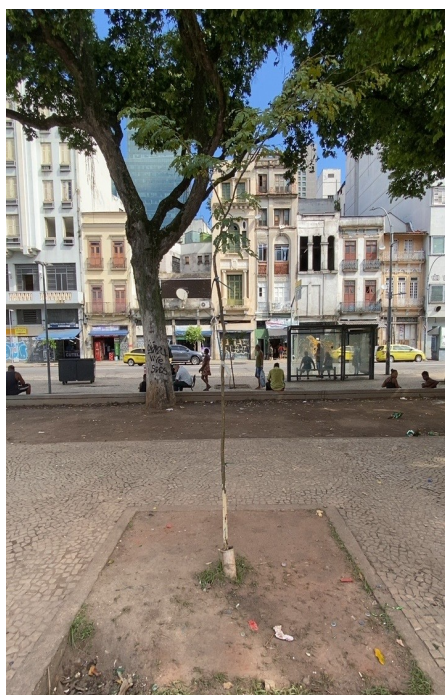
Além disso e como dito anteriormente, foi observada a presença de um exemplar jovem em estágio de muda, que apresentou boas condições fitossanitárias. No entanto, torna-se necessário o tutoramento (técnica de sustentação) assim como uma poda de condução, uma vez que o exemplar possui um diâmetro à altura do peito (DAP) de aproximadamente 0,01 m e altura de 2 m, dimensões inferiores aos padrões estabelecidos pela Resolução FPJ 112/2012 para a arborização pública do município (Figura 10).

**Figura 10.** Vista da muda de pau ferro presente na praça Tiradentes. Fonte: Autora, 2023.

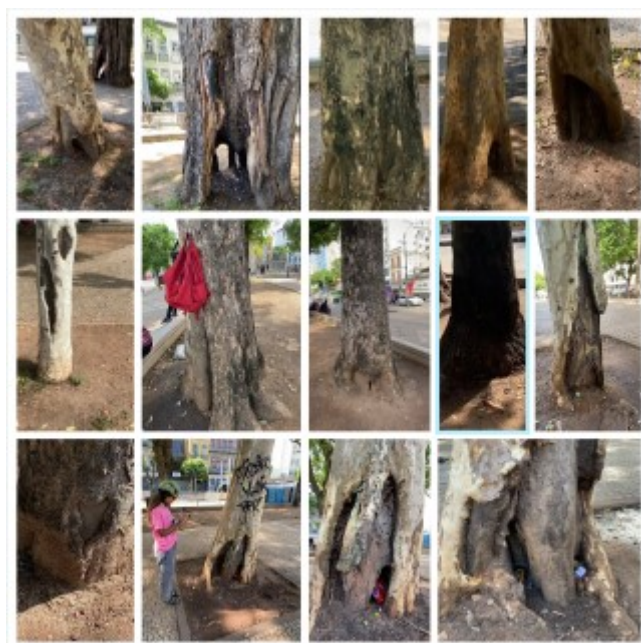
**Figura 11.** Cavidades ou lesões presentes do colo dos indivíduos arbóreos da praça Tiradentes, RJ. Fonte: Autora, 2023.

Na região do colo, foram identificados seis indivíduos (14%) classificados como iminentes, ou seja, cujas falhas já iniciaram ou podem ocorrer em um futuro próximo mesmo sem carga adicional. Para esses indivíduos, observou-se a presença de cavidades aparentes com alto grau de criticidade, resultando em risco moderado (9%) e alto (5%). Nesses casos, medidas de controle como podas de redução de massa foliar, tratamentos fitossanitários, sistemas de suporte e avaliações de risco avançada, não seriam eficazes para minimizar os riscos de queda, além de altos custos de manutenção e risco residual inaceitável para a segurança de pessoas. Portanto, a recomendação mais adequada foi a supressão arbórea desses seis exemplares, eliminando o risco residual e dispensando a necessidade de monitoramento futuro. Vale destacar que, dentre esses seis exemplares, cinco pertencem à espécie pau ferro e apenas um exemplar da espécie tamarindo. Devido à urgência da situação, recomendou-se a remoção imediata do espécime de tamarindo, enquanto os outros exemplares receberam apenas a recomendação de remoção (Figura 12).

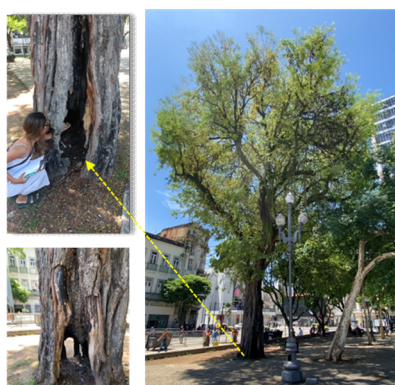
**Figura 12.** Cavidades presentes no colo do tamarindo, bem como os resultados da avaliação de risco realizada para este espécime. Fonte: autora, 2023.

Alternativa de mitigação: Remoção imediata  
 Intervalo de inspeção recomendado: N/A  
 Risco residual: Eliminado

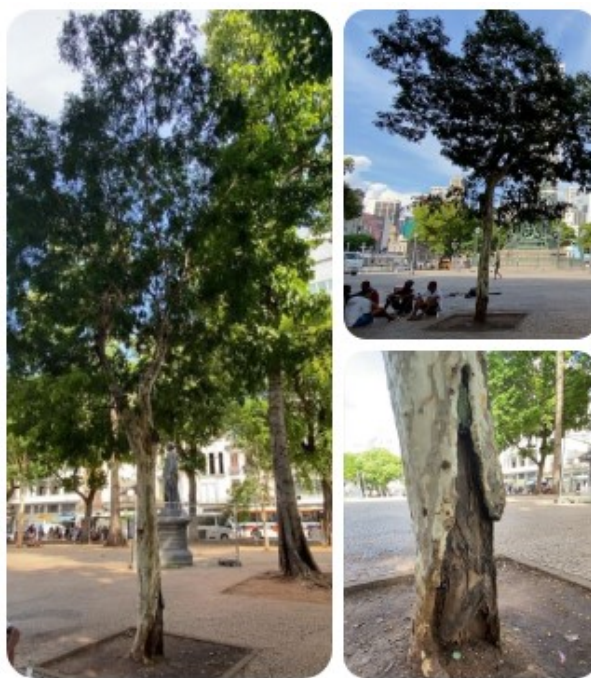
No entanto, um único exemplar da espécie pau ferro classificado como risco baixo, apresentou alto comprometimento estrutural irreversível na região do colo, tornando a sua permanência no local inviável (Figura 13). Nesse caso, foi recomendada a remoção da árvore, uma vez que ela não apresenta condições seguras. É importante ressaltar que esse exemplar se trata de um indivíduo jovem e ainda está em fase de desenvolvimento, o que permite a sua substituição, ao invés de gastar custos elevados com medidas de controle irremediáveis. Portanto, considerando o custo-benefício, a remoção e substituição da árvore é a opção mais indicada.

**Figura 13.** Espécime de pau ferro com cavidade na região do colo recomendado para remoção. Fonte: autora, 2023.

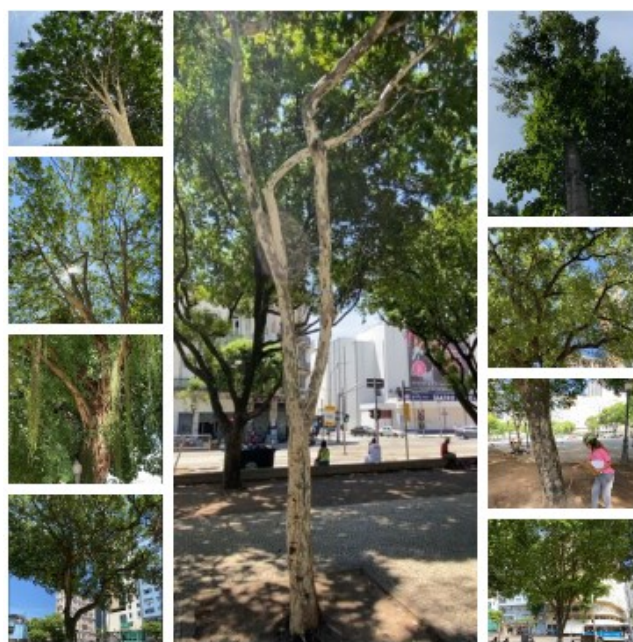
**Figura 14.** Galhos e ramos secos, angulados e praguejados presentes nos indivíduos arbóreos da praça Tiradentes, RJ. Fonte: Autora, 2023.

Constatou-se que sete indivíduos (correspondentes a 16% do total de árvores na praça) apresentaram risco iminente na região da copa devido à presença de galhos e ramos secos, quebrados e/ou pendurados, propensos a cair em condições climáticas normais. Os galhos secos representam 7% do grau de risco moderado na região da copa, possivelmente explicado pela sua projeção do galho direcionado à rua, local considerado frequente na pesquisa, com consequência “menores” ou também quando esses galhos secos projetados para dentro da praça, local considerado ocasional, mas com o cenário em que há injúrias em pessoas, consequência considerada “significantes”. Enquanto o restante, 16% dos indivíduos, compostos em sua maioria por galhos angulados ou deformados do pau ferro, foram classificados como prováveis. Isso significa que a falha desses galhos pode ocorrer em condições climáticas normais no prazo de um ano, intervalo de tempo de nova avaliação de risco.

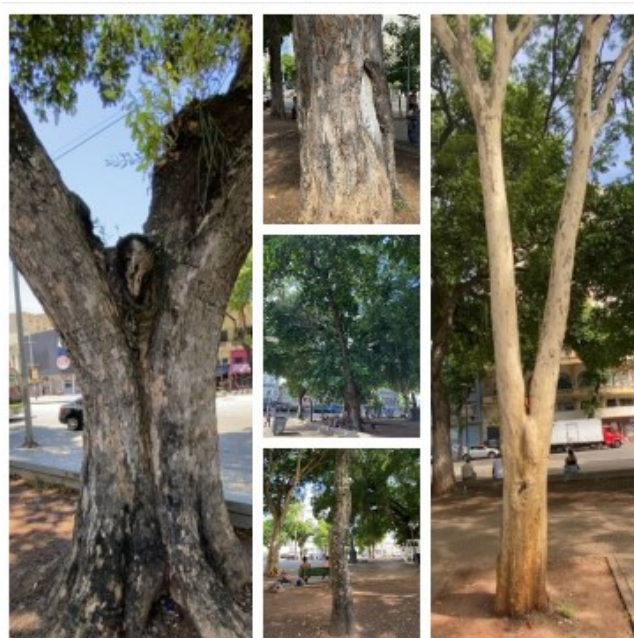
**Figura 15.** Cavidades ou lesões presentes no tronco dos indivíduos arbóreos da praça Tiradentes, RJ.

A medida de controle recomendada pode ser confirmada por Brazolin et al. (2009) que nesses casos o recomendável é manter o monitoramento constante nessas situações, uma vez que a presença de cavidades ou deterioração da madeira interna pode não ser evidente através da avaliação visual externa, especialmente quando não há aberturas externas de cavidades, conforme observado em campo. O intervalo de inspeção recomendado foi de 6 meses.

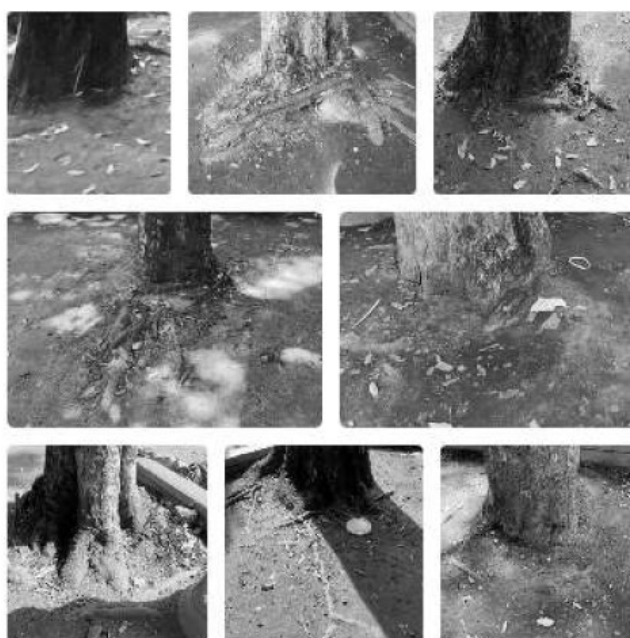
**Figura 16.** Raízes expostas, estranguladores e compactação da área de enraizamento dos indivíduos da praça Tiradentes, RJ.

No estudo recomendou-se para esses exemplares além de poda de raleamento que objetivam a redução de tensões sobre as raízes, a avaliação a nível III com o uso do georadar para mapeamento do sistema radicular e ocorrência de raízes de ancoragem. Santos et al. (2022) destacaram a importância dessas análises, demonstrando o potencial do georadar na detecção e caracterização das raízes e do solo. Os resultados do estudo de Santos (2022) indicaram que o solo apresentava más condições, como excesso de água ou alta porosidade, aumentando o risco de pivotamento. Para comprovar as raízes mapeadas, foi necessário a escavação e exposição do sistema radicular (Figura 17).
