**CARACTERIZAÇÃO E GEOPROCESSAMENTO COMO FERRAMENTA PARA O  
MANEJO DA ARBORIZAÇÃO URBANA DO BAIRRO CENTRO NA CIDADE DO  
RIO DE JANEIRO**

SEROPÉDICA, RJ  
JUNHO – 2016

Monografia apresentada ao Curso de Engenharia Florestal, como requisito parcial para a obtenção do Título de Engenheira Florestal, Instituto de Florestas da Universidade Federal Rural do Rio de Janeiro.

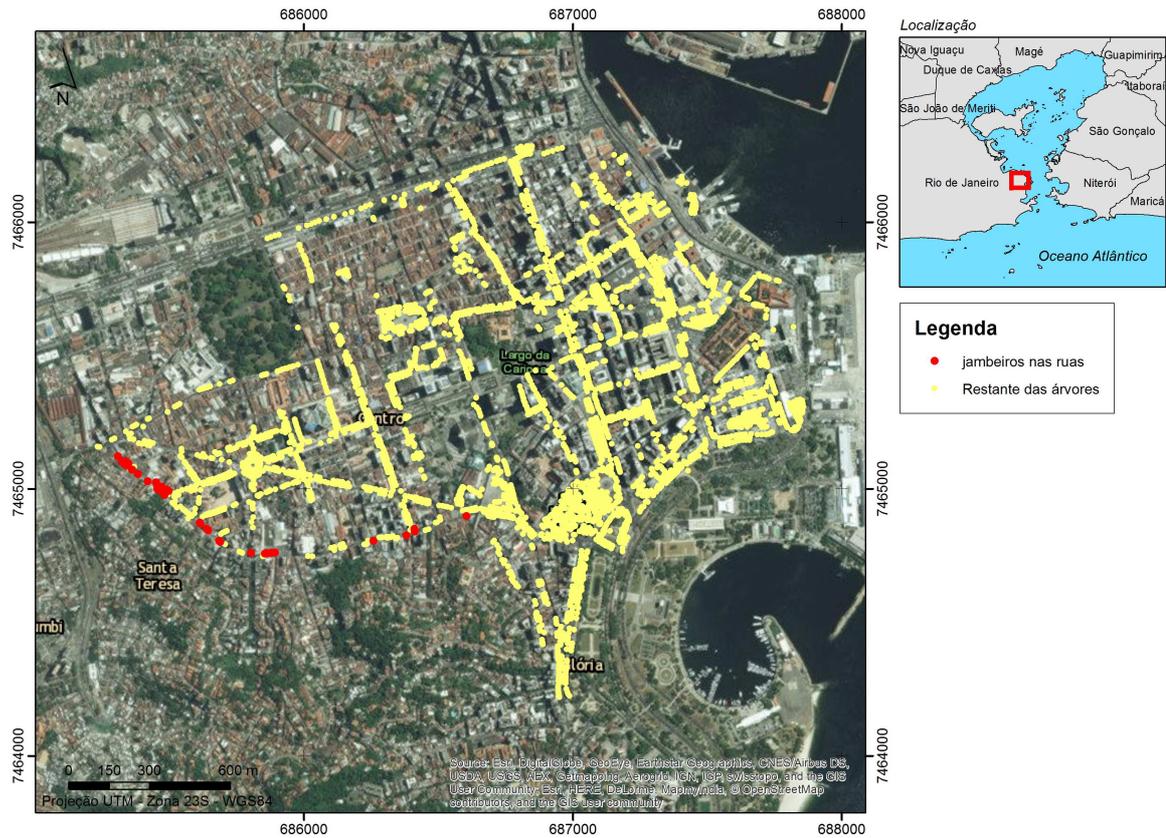
Em relação à espécie frutífera jambeiro os dados mostram que esta representa 1,3% dos indivíduos da arborização de ruas no Centro do Rio de Janeiro e estas árvores estão localizadas em sua maioria na Rua do Riachuelo (Figura 4), seguindo uma distribuição uniforme onde podemos inferir que o plantio foi realizado pelo órgão responsável e não pela comunidade do envolto como é cultural. No entanto, a classe de altura dessas espécies cadastradas, em sua maioria, não ultrapassa 8 metros e grande parte ainda são mudas, logo, não frutificaram então a problemática dos frutos não foi diagnosticada.

Figura 4: Mapa das árvores inventariadas, apontando a espécie frutífera jambeiro nas ruas do Centro do Rio de Janeiro (ArcMap 10.2).

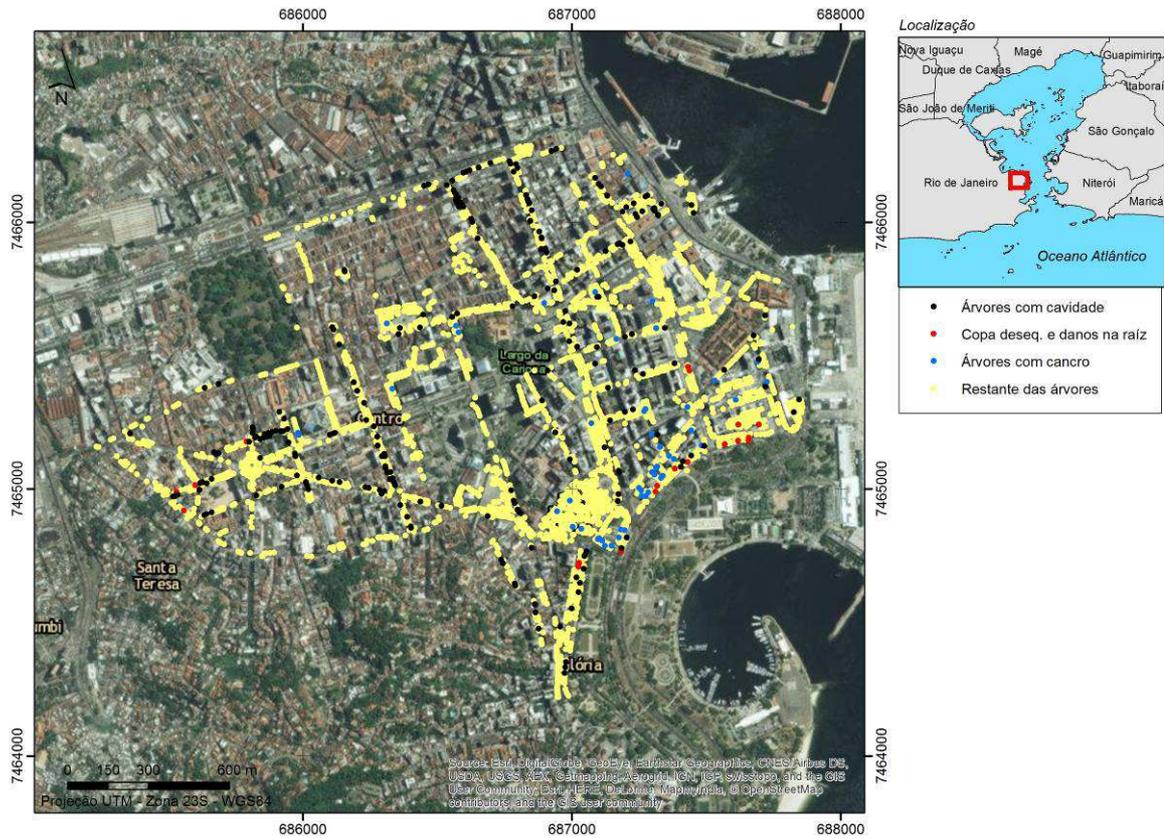
Constata-se pela da Tabela 5 que 24 indivíduos encontram se com as copas desequilibradas e algum nível de dano nas raízes, e que isto representa 0,6% do total das árvores. Embora seja a porcentagem mais baixa comparando a outros danos (Tabelas 3 e 4), esse resultado ajuda a antecipar medidas de intervenções nesses indivíduos, a fim de evitar prejuízos ambientais, sociais e econômicos. Este valor indica que provavelmente as podas estão sendo bem realizadas e que a espécie de maior ocorrência (oiti – Tabelas 1 e 2) normalmente não apresenta problemas de sistema radicular, conforme observado por Almeida e Rondon Neto (2010) e Rocha et al. (2004).

Para auxiliar nesse controle e planejamento, foi confeccionado mapa com estes três problemas, que é apresentado na Figura 5. Os indivíduos podem ser localizados com mais rapidez e facilidade, pois as coordenadas são claras e a referência da árvore aumenta a precisão. Observa-se que árvores com cancro e aquelas com cavidade encontram-se espalhadas por todo o bairro Centro. Já as com copa desequilibrada e danos na raiz estão mais concentradas próximas a Avenida Beira Mar, sentido Aeroporto Santos Dumont, onde estavam sendo realizadas obras e modificações para a integração do VLT (Veículo leve sobre trilhos) ao Aeroporto do Rio de Janeiro. Provavelmente os danos foram ocasionados por essas construções, o que explica a concentração dos indivíduos com este tipo de injúria.

Figura 5: Mapa das árvores inventariadas, apontando as que conferem um maior potencial risco de queda (ArcMap 10.2) (Onde: Copa deseq. = Copa desequilibrada).

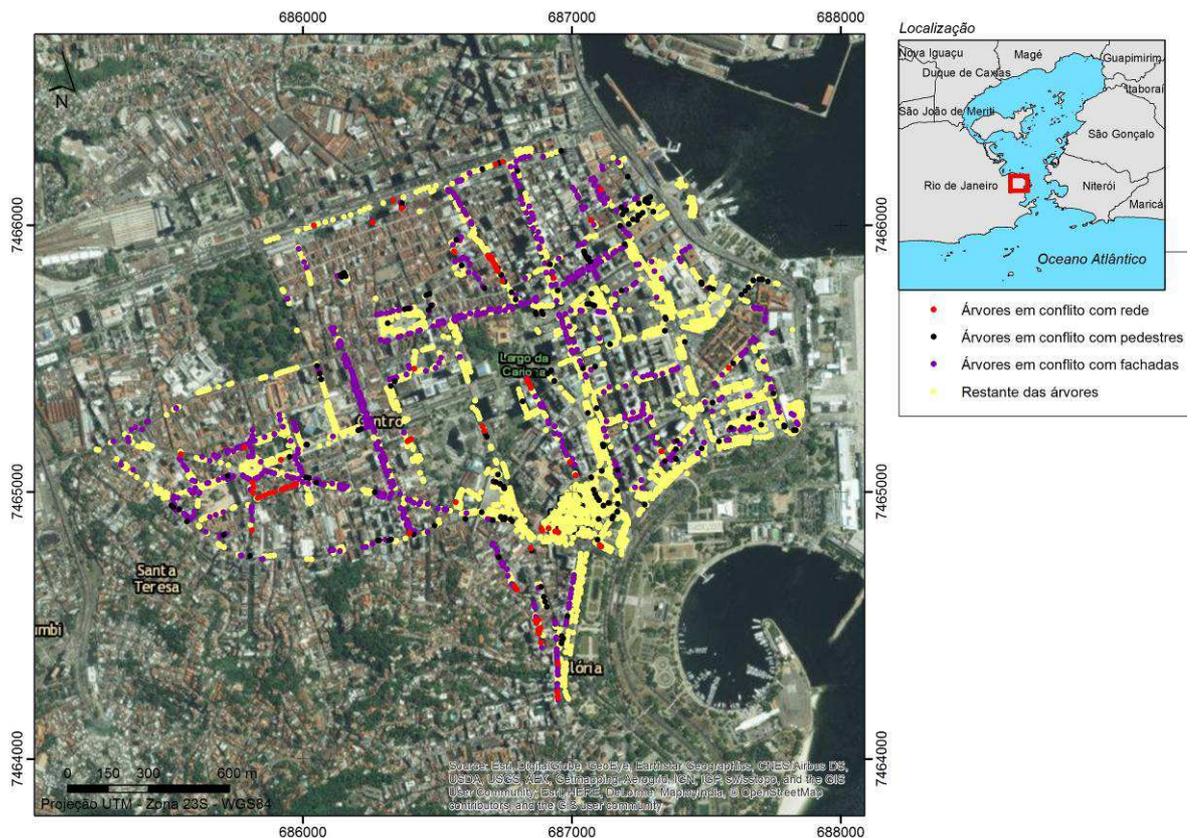
Aplicando o uso do geoprocessamento através da ferramenta interseção e união do software ArcMap, para a criação do mapa, a localização desses conflitos tem função de facilitar a erradicação dos problemas da arborização urbana (Figura 6). Além disso, há um aperfeiçoamento crescente e constante atualização dos dados, que auxiliam com eficiência o planejamento do manejo arbóreo.

Figura 6: Mapa das árvores inventariadas, apontando as que apresentam conflitos com a rede, pedestres e fachadas (ArcMap 10.2).
