Caracterização Física, Química e Geofísica de
Tecnossolos de Rejeitos de Mineração de Ferro
Depositados em Terraços Fluviais

2022

Dissertação submetida como requisito parcial para obtenção do grau de **Mestre em Ciências**, no Curso de Pós-Graduação em Ciências Ambientais e Florestais, Área de Concentração em Conservação da Natureza.

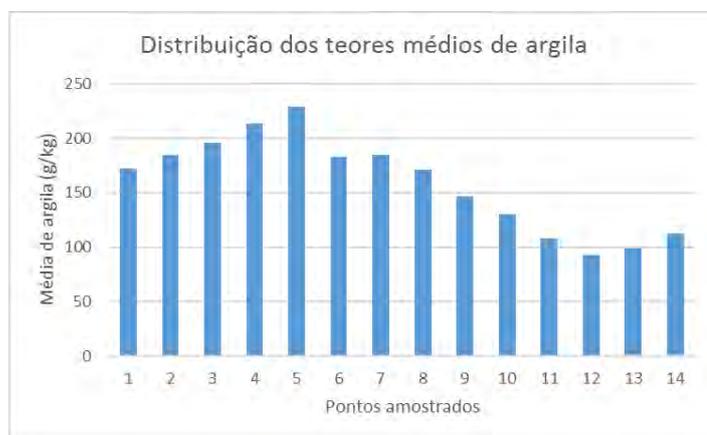
Figura 2: distribuição dos teores médios de argila, em g/kg, ao longo dos pontos de coleta da área de estudo.

Assim sendo, nota-se que a textura varia ao longo dos pontos, mas predominam as classes média-siltosa a média arenosa em todas as profundidades, havendo alguns pontos bastante distoantes, o que ocorre devido a uma confluência de fatores, tais como a declividade de cada área, os meandros dos cursos dos rios, bem como maior propensão de enchentes sazonais dos rios nos locais de menor altitude, como abordado no capítulo anterior. Zanchi (2019) obteve resultados semelhantes quanto à predominância de textura média-siltosa dos sedimentos tecnogênicos, ao também avaliar Tecnoossolos de áreas adjacentes em terraços fluviais do rio Doce.

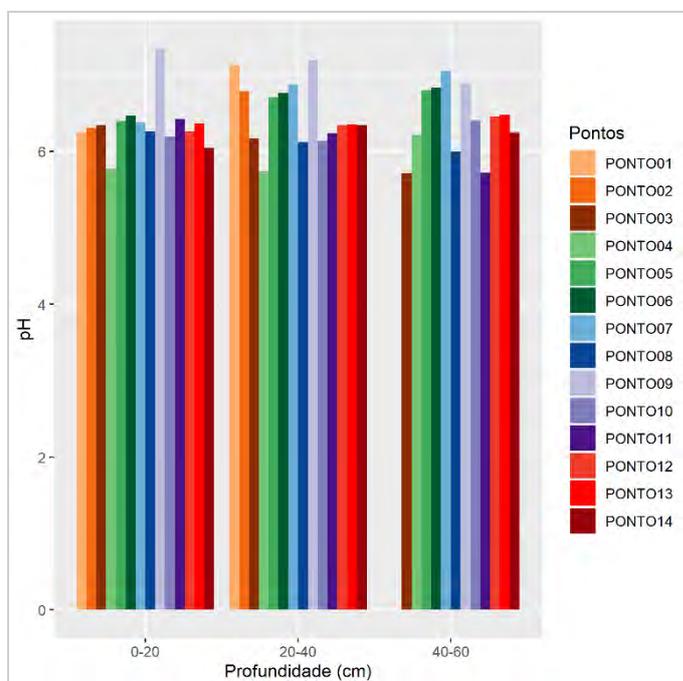
Figura 22: Gráfico de colunas da média de pH em água (H₂O) por profundidade (cm) na área de estudos.

O P4 apresentou, na camada superficial e mediana, pH ligeiramente ácido, com ligeiro aumento na camada mais profunda, ao passo que o P3 teve o menor pH na profundidade de 40-60 cm, de 5,71, muito provavelmente por influência do solo pré-existente, enquanto na camada mais superficial desse ponto, o pH é maior, dado que se trata da maior influência dos rejeitos tecnogênicos.

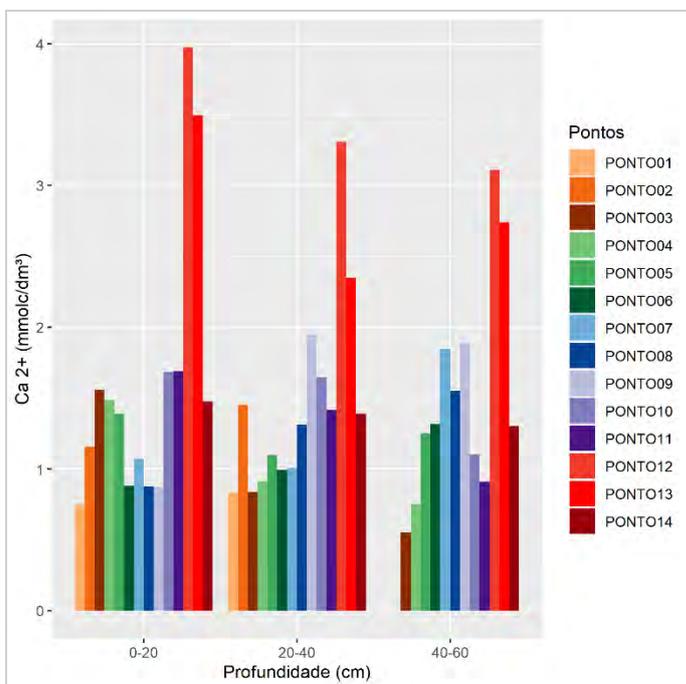
Figura 23: Gráfico de colunas da concentração média de cálcio (mmolc/dm³) por profundidade (cm) na área de estudos.

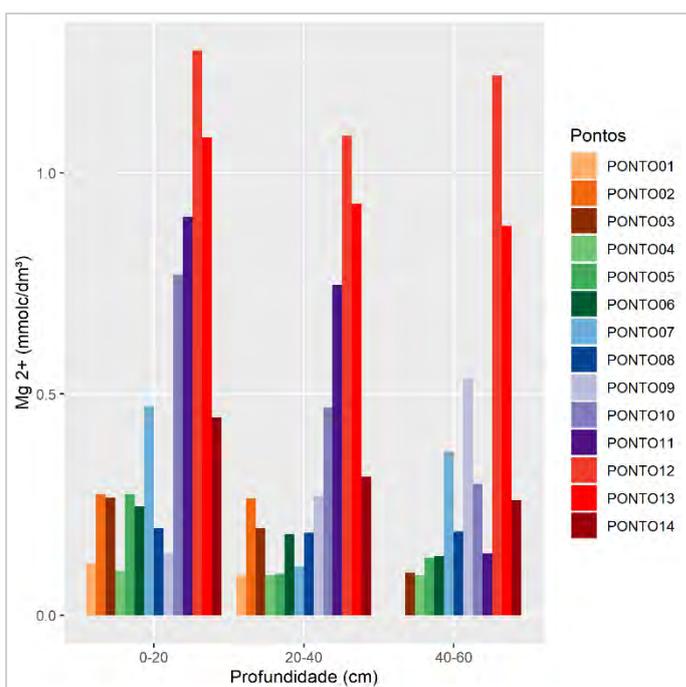
Figura 24: Gráfico de colunas da concentração média de magnésio (mmolc/dm³) por profundidade (cm) na área de estudos.

diminuição proporcional à medida que se passa para as maiores profundidades. Tendência semelhante foi encontrada com o magnésio (Figura 24), conquanto com leve aumento na última profundidade. Isso pode ser explicado pelas intervenções antrópicas nesses locais para recuperação das áreas, como pela aplicação de corretivos (calagem) após o desastre, que foi implementado pela empresa em todas as áreas a jusante da barragem de Risoleta Neves e, em algumas, reforçado pelos proprietários.

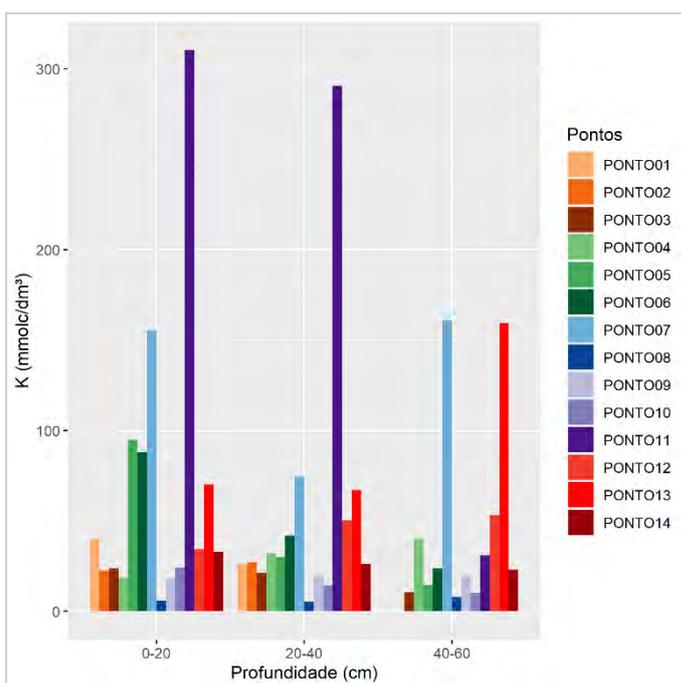
Figura 25: Gráfico de colunas da concentração média de potássio (mmolc/dm^3) por profundidade (cm) na área de estudos.

O potássio (K^+) adsorvido apresentou, por outro lado, maiores valores no P11, especificamente nas camadas superficial e mediana, não sendo expressiva na maior profundidade, inferindo que possivelmente a camada de rejeito tecnogênico esteja mais presente até os primeiros 40 cm (Figura 25). Tais valores podem ser justificados pelos fertilizantes potássicos e calagem empregados pela empresa e pelo proprietário do local para a recuperação da área, bem como pela alta incidência de esterco bovino. Nota-se que, dentre todas as profundidades, com relação à soma de bases, o ponto 11 também apresentou maiores valores, o que pode ser explicado pela maior influência do potássio, presente em grandes quantidades nesse local.

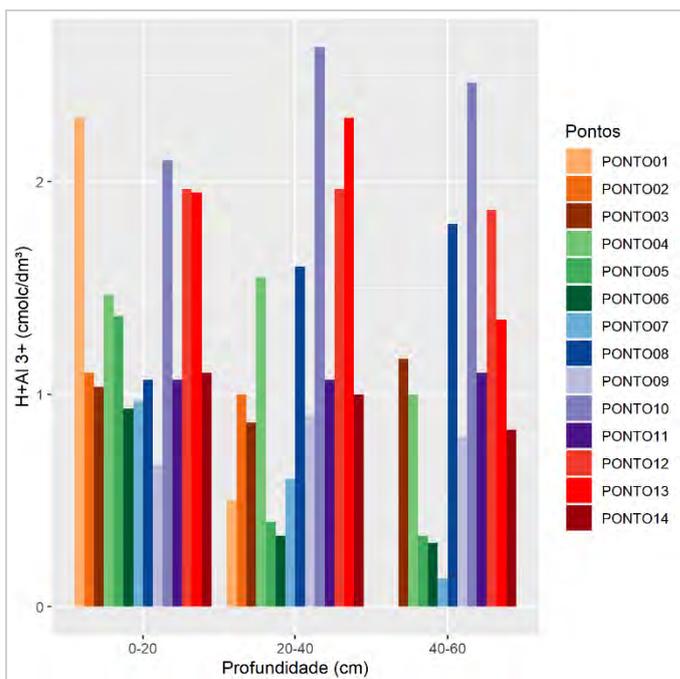
Figura 26: Gráfico de colunas da concentração média de acidez potencial (mmolc/dm³) por profundidade (cm) na área de estudos.

A acidez potencial ($H + Al$) (Figura 26) apresentou valores mais elevados no ponto 10. Embora na profundidade de 20-40 cm, neste ponto, o valor dessa variável possa ser considerado médio ($2,51 - 5,0 \text{ cmolc/dm}^3$), nas demais profundidades, bem como em todos os outros dos demais pontos, pode-se reconhecer como baixa tal concentração ($1,01 - 2,5 \text{ cmolc/dm}^3$), conforme interpretação estipulada por Ribeiro (1999).

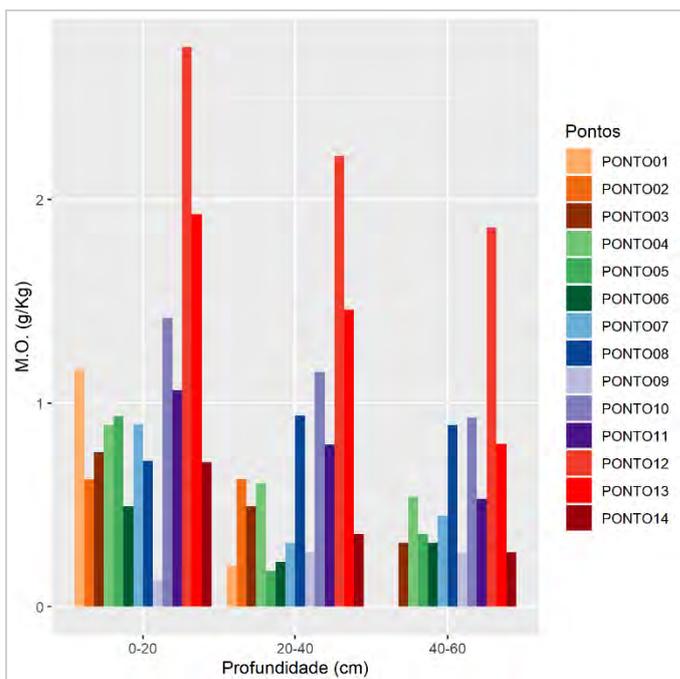
Figura 27: Gráfico de colunas da concentração média de Matéria Orgânica (g/Kg) por profundidade (cm) na área de estudos.

As maiores concentrações desse atributo foram observadas nos pontos 10, 11, 12 e 13, o que pode ser explicado, além das práticas já mencionadas, pela vegetação mais desenvolvida em tais áreas, passando por processo de regeneração natural e, com o passar do tempo, aportando mais materiais orgânicos sobre os Tecossolos. Estudos realizados por Villa et al. (2021), ao analisarem a fertilidade de Tecossolos em áreas adjacentes em função da composição da comunidade de plantas, observando maior aporte de serrapilheira com a maior idade do povoamento, corroboram tais resultados. Similarmente, Campanharo et al. (2021), ao pesquisarem a composição funcional de espécies arbóreas em estágio de regeneração em áreas adjacentes, observaram relação direta com o aumento do aporte de matéria orgânica e fertilidade dos Tecossolos.

No P14, houve diminuição desse atributo, o que pode ser explicado por se localizar em área posterior à barragem de Risoleta Neves, onde houve poucas intervenções de recuperação. Entretanto, os valores encontrados podem ser interpretados como muito baixos (0,1-0,4 dag/Kg) para todos os pontos em todas as profundidades (RIBEIRO,1999).

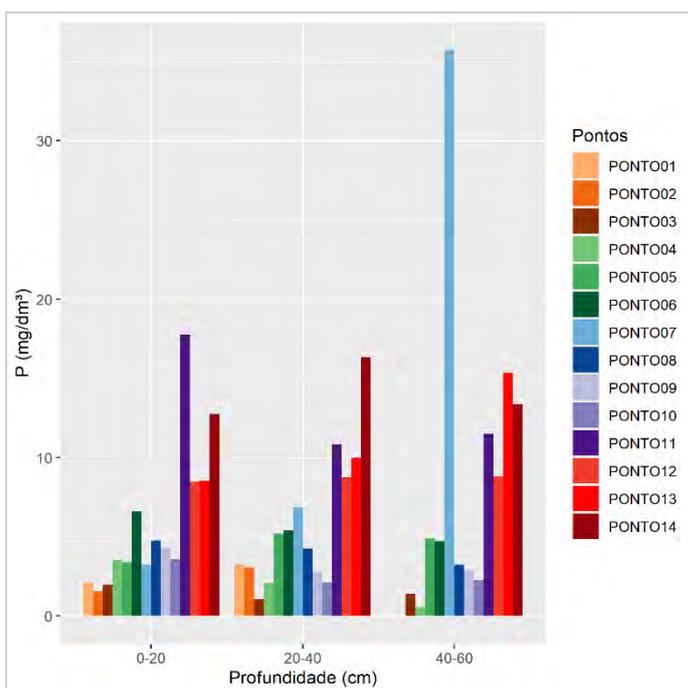
Figura 28: Gráfico de colunas da concentração média de fósforo (mg/dm³) por profundidade

Em relação ao fósforo disponível (P), é possível reconhecer o maior valor no P7, à profundidade de 40-60 cm, ao passo que, nas camadas mediana e superficial deste ponto, os valores são bem menores (Figura 28). O P1, por outro lado, é aquele que apresenta os menores valores dessa variável, sendo, inclusive, inexpressiva na maior profundidade. Isso pode ser explicado pelo teor de argilas oxídicas existente nesses locais, visto que há relação direta entre o teor dessas argilas e a retenção do fósforo, processo esse denominado adsorção permanente. Esses resultados são corroborados pelo estudo de Souza et al. (2015).

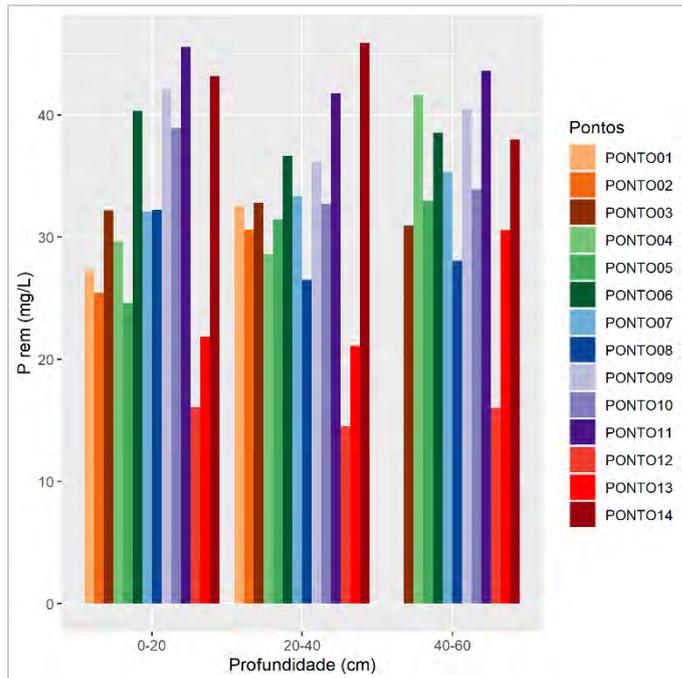
Figura 29: Gráfico de colunas da concentração média de fósforo remanescente (mg/L) por profundidade (cm) na área de estudos.

O fósforo remanescente (P_Rem) (Figura 29), segundo Silva et al. (2006), diz respeito à capacidade tampão para manter certa quantidade desse elemento que, após ser adicionado ao solo, permanecerá na solução de equilíbrio. Como há relação direta entre a maior adsorção do fósforo com o maior teor de argilas oxídicas, nota-se que a maior disponibilidade desse elemento essencial para as plantas encontra-se, respectivamente, no P11, P14 e P9, dado que têm menor capacidade de retenção, ao passo que a menor disponibilidade e, conseqüentemente, maior retenção desse macronutriente encontra-se nos pontos 12 e 13.

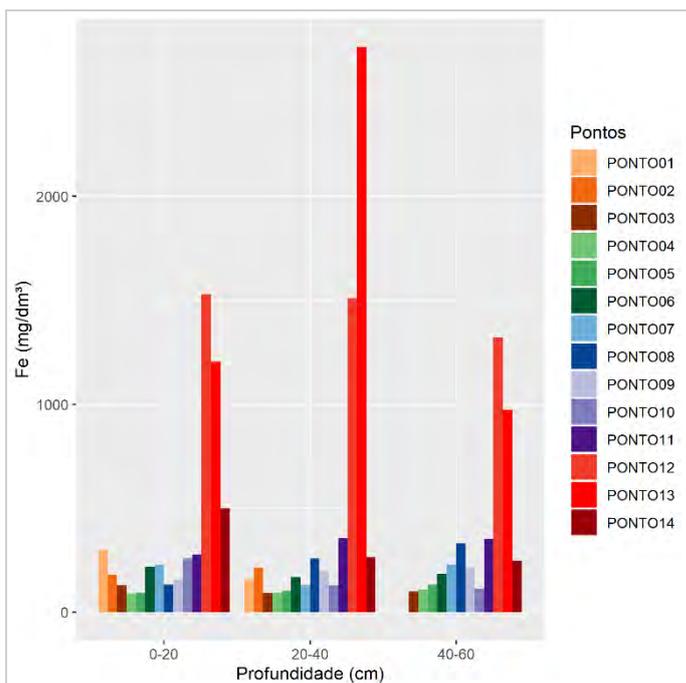
Figura 30: Gráfico de colunas da concentração média de ferro (mg/dm^3) por profundidade (cm) na área de estudos.

Quanto ao teor de ferro disponível (Figura 30), notam-se valores baixos na maioria dos pontos, com exceção dos mais distantes da área do rompimento da barragem, que têm os maiores valores na camada mais superficial (P10, P11, P12 e P13), provavelmente em função de tratar-se de locais onde ocorrem alagamentos sazonais. No entanto, o valor médio de 356 mg/dm^3 está próximo da média encontrada por Santos (2019) em rejeitos na mesma região, que foi de 308 mg/dm^3 . Segundo Schafer et al. (2015), em solos de referência da região (Neossolos Flúvicos e Cambissolos Háplicos), os teores médios de ferro disponível chegam a ser superiores a 600 mg/dm^3 , o qual explicou tal valor pela natureza do material de origem ser de rochas hematítico-itabiríticas do Quadrilátero Ferrífero ricas em ferro. Embora haja registros da proporção entre a maior concentração de ferro com a maior dificuldade de recuperação das áreas atingidas (SOUZA et al., 2015), foi verificado o oposto nas áreas de estudo, sendo as que apresentam maiores teores de ferro as mais vegetadas, talvez pela regeneração natural ocorrer com maior eficiência nesses pontos.

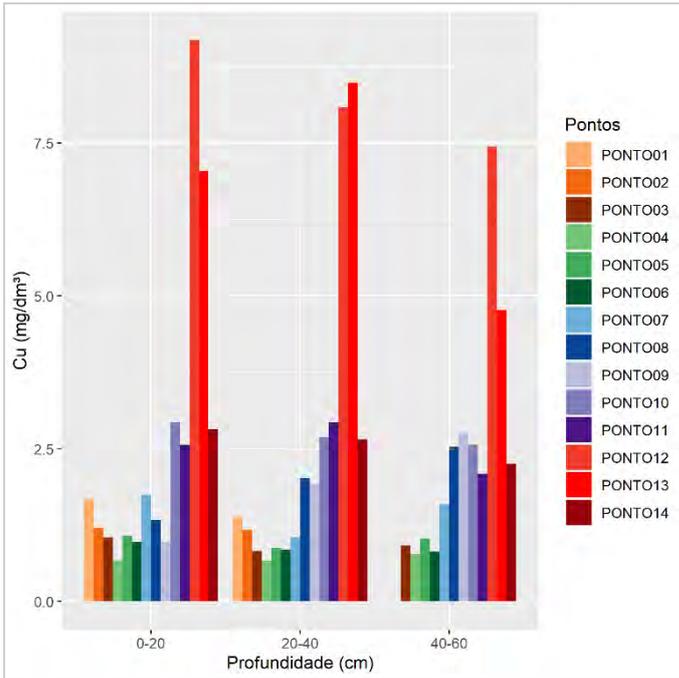
Figura 31: Gráfico de colunas da concentração média de cobre (mg/dm^3) por profundidade (cm) na área de estudos.

Os micronutrientes cobre, zinco e níquel apresentaram tendências semelhantes nos valores dos pontos da área de estudo, havendo aumento à medida que o local de coleta se afasta de onde ocorreu o rompimento da barragem, sendo maiores em P12 e P13, ao passo que as áreas iniciais tiveram os menores valores (Figuras X, Y e Z). O diagnóstico a respeito desses elementos é primordial pelo fato de serem muito móveis no perfil do solo, podendo ser facilmente lixiviados, contaminando, assim, o lençol freático (SOUZA et al., 2015). Quanto ao manganês, as baixas concentrações na maior parte dos pontos de estudo podem ser explicadas pelo pH pouco ácido encontrado na área de estudo (Figura 34), o que aumenta o potencial eletroquímico dos Tecnoossolos e, somado ao maior aporte de matéria orgânica com o passar do tempo, proporciona melhoria na drenagem, facilitando a lixiviação desse micronutriente (MOREIRA et al., 2006). Os valores médios encontrados (158 mg/dm^3) para esses metais foram pouco maiores que os obtidos em 2018 em áreas próximas também afetadas pelos rejeitos tecnogênicos (101 mg/dm^3), estando dentro da faixa permitida pelos instrumentos legais de referência já citados (SANTOS, 2019).

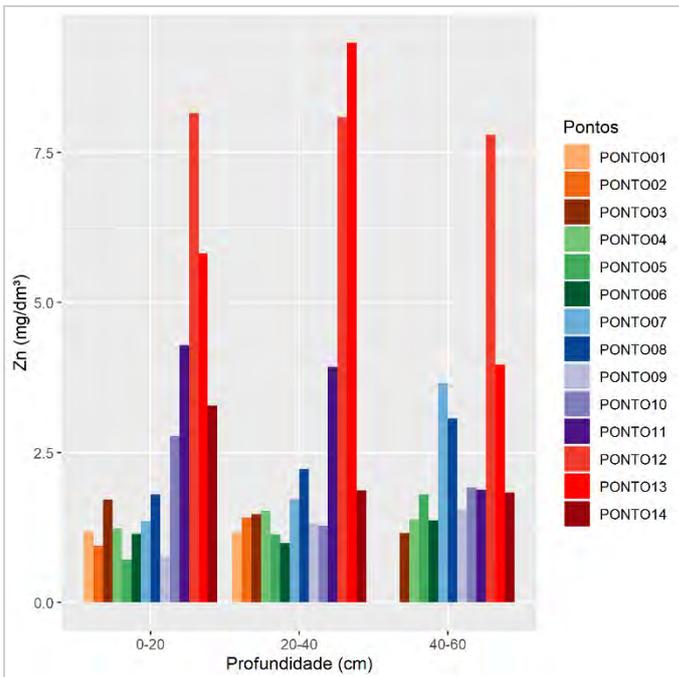
Figura 32: Gráfico de colunas da concentração média de zinco (mg/dm^3) por profundidade (cm) na área de estudos.

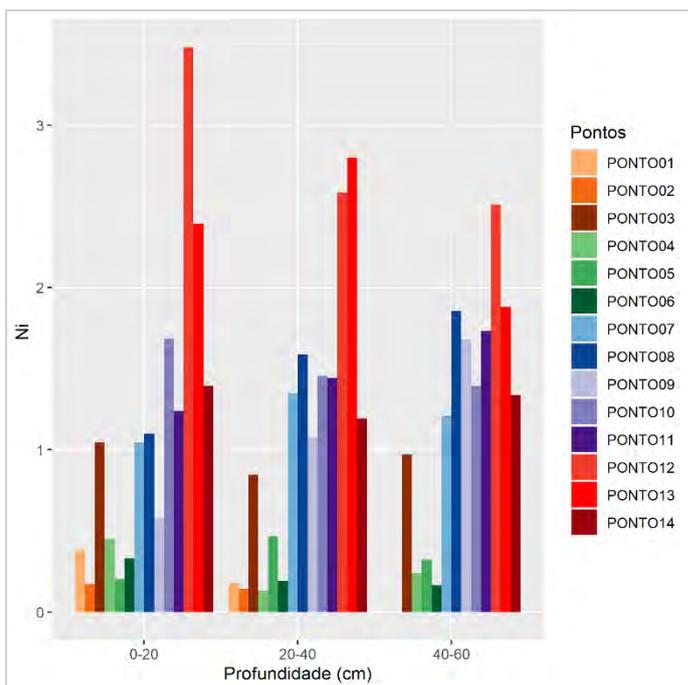
Figura 33: Gráfico de colunas da concentração média de níquel (mg/dm^3) por profundidade (cm) na área de estudos.

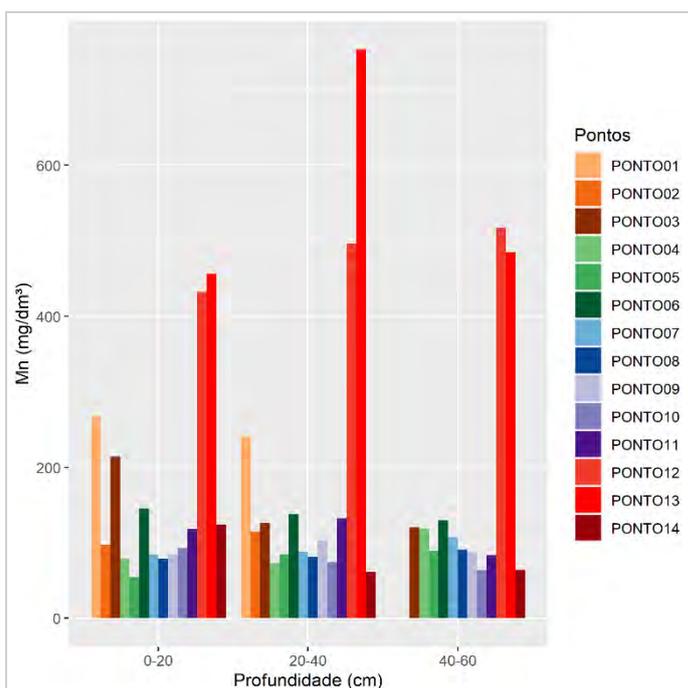
Figura 34: Gráfico de colunas da concentração média de manganês (mg/dm^3) por profundidade (cm) na área de estudos.

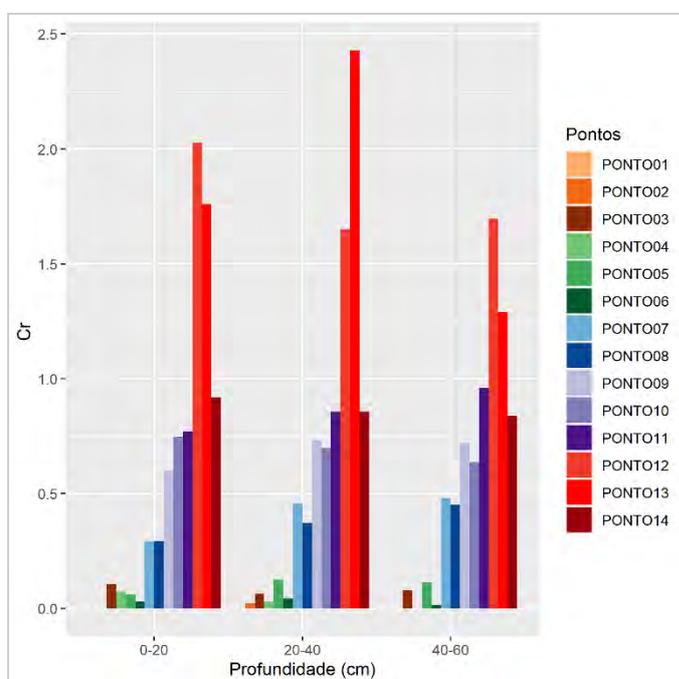
Figura 35: Gráfico de colunas da concentração média de cromo (mmolc/dm³) por profundidade (cm) na área de estudos.

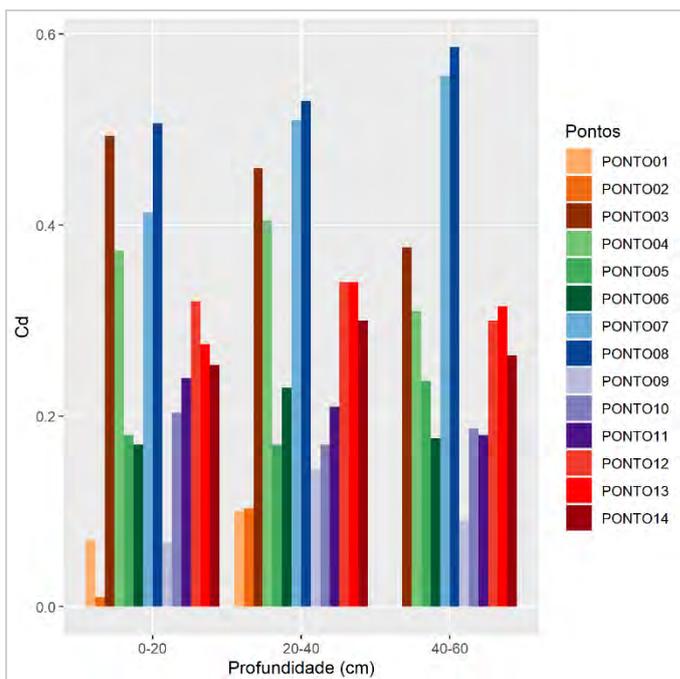
Figura 36: Gráfico de colunas da concentração média de cádmio (mmolc/dm^3) por profundidade (cm) na área de estudos.

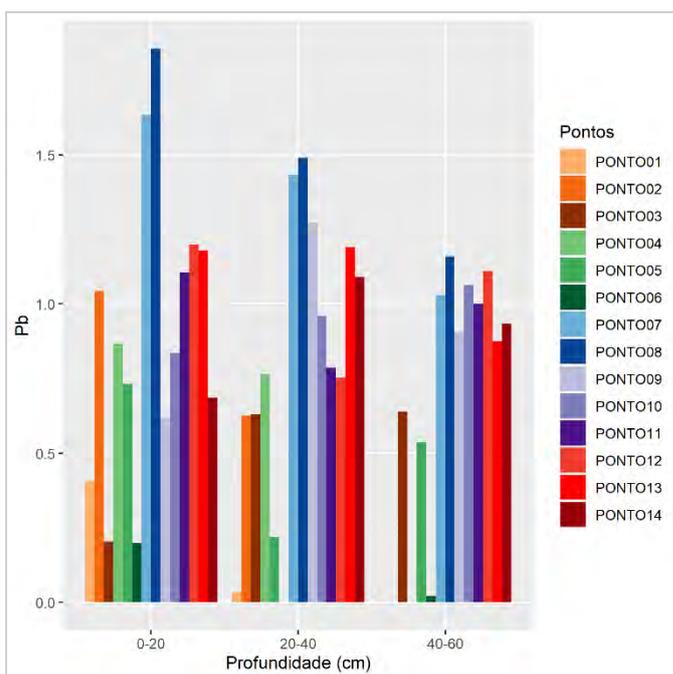
Figura 37: Gráfico de colunas da concentração média de chumbo (mg/Kg) por profundidade (cm) na área de estudos.

O resultado da análise de chumbo nos sedimentos (Figura 37), embora com teores dentro dos parâmetros de valores permitidos pelas normas vigentes, demonstra maiores concentrações em P7 e P8, nas profundidades de 0-20 cm e de 20-40 cm, quando em comparação com a maior, de 40-60 cm. Já nos P1, P2 e P4, os teores desse metal pesado foram inexpressivos na camada mais profunda, enquanto na superficial e mediana, maiores.

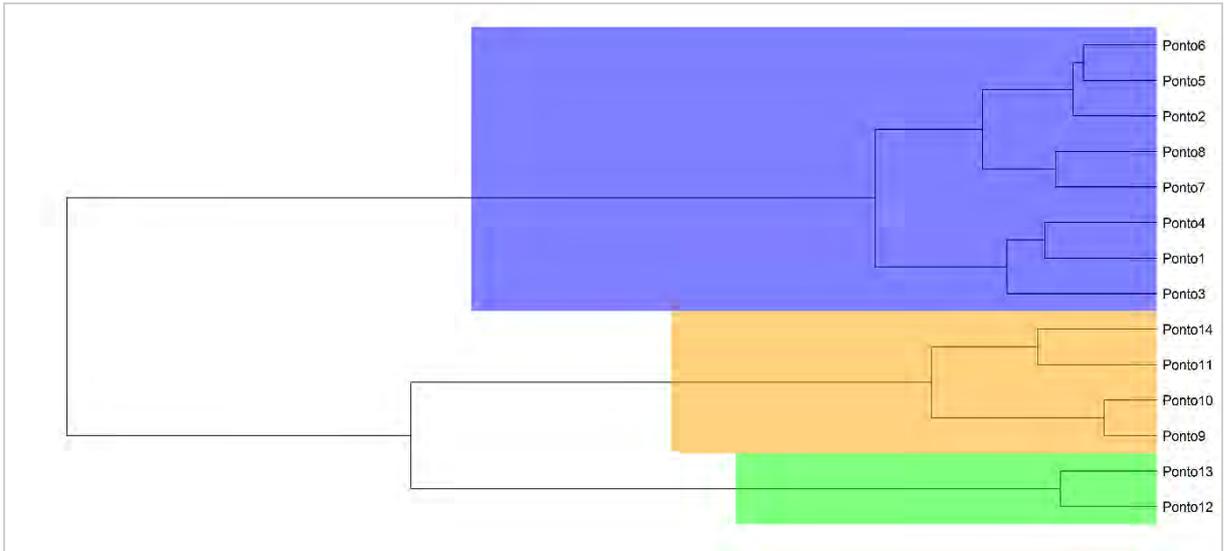
Figura 38: Gráfico de Análise de Agrupamentos utilizando o método de Mahalanobis.

A Análise de Agrupamentos por meio do método de Mahalanobies aponta três diferentes tipologias de padrões quanto às variáveis químicas analisadas (Figura 38). Nota-se que os primeiros oito pontos são mais semelhantes entre si, enquanto essas similaridades vão diminuindo à medida em que se distancia do local de rompimento da barragem, sendo agrupados os pontos 9, 10, 11 e 14 na segunda tipologia, bem como 12 e 13 na terceira.

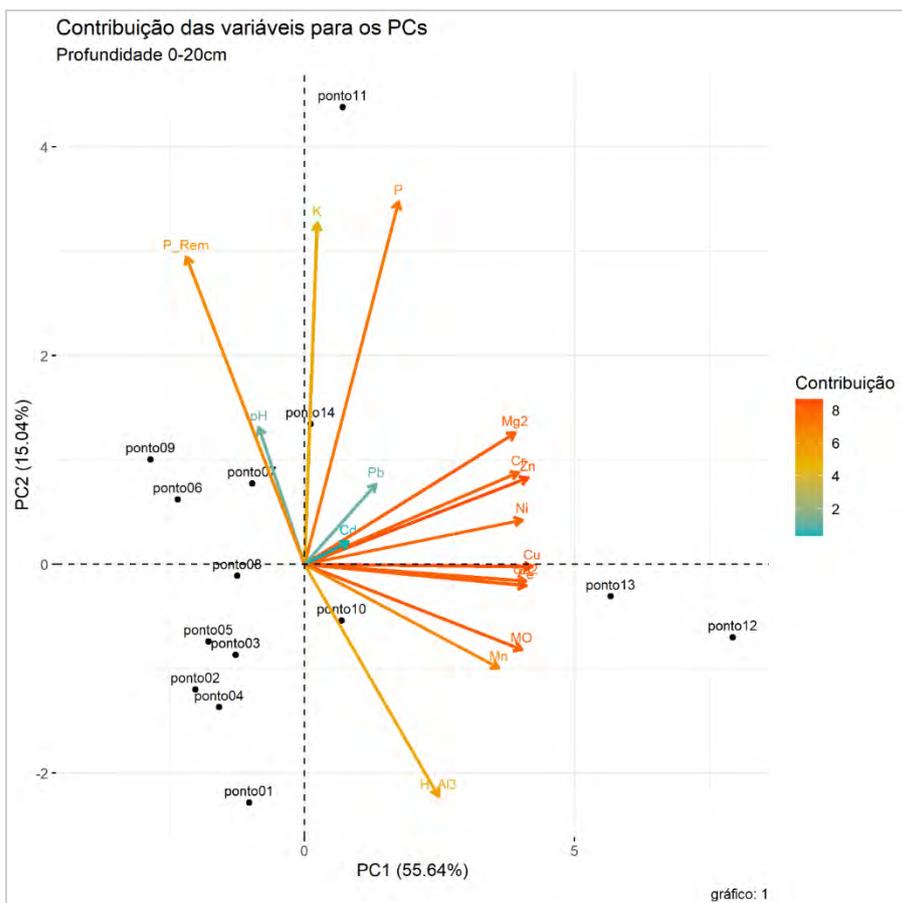
Figura 39: Análise de Componentes Principais (PCA) de variáveis a 0-20 cm nos pontos da área de estudos.

Quando relacionadas aos pontos, as componentes principais nessa profundidade demonstram haver maior influência dos metais nos P12 e P13, bem como de potássio e fósforo no P11 e de potássio no P14.

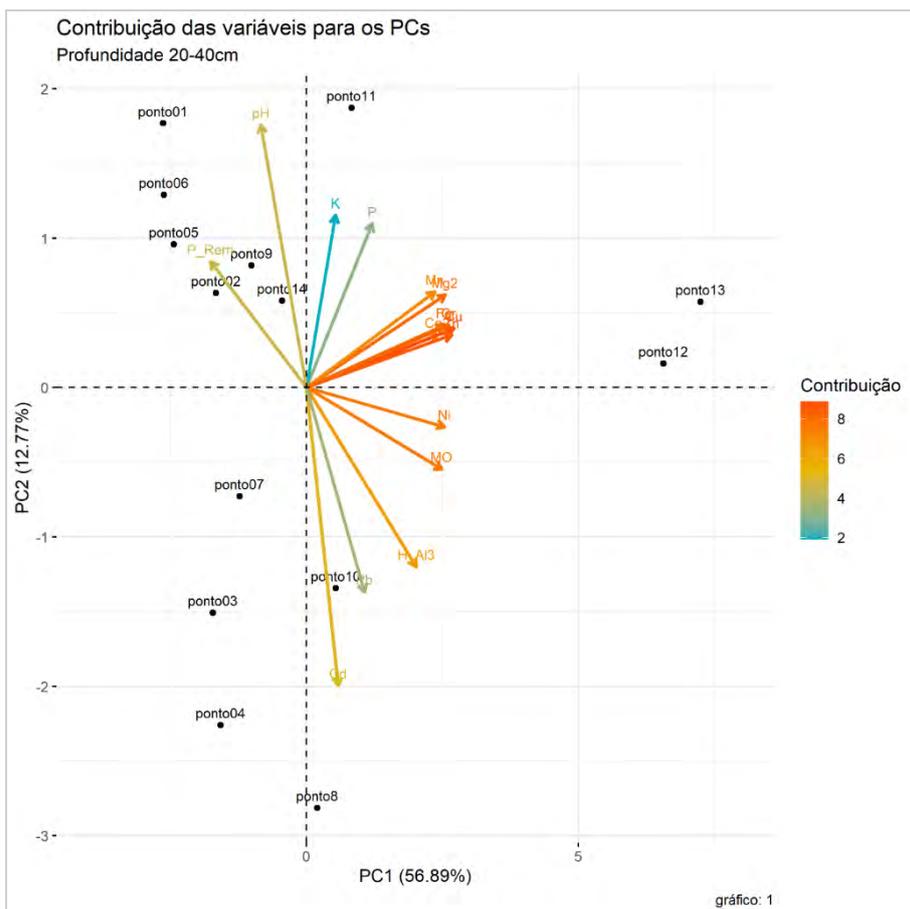
Figura 40: Análise de Componentes Principais (PCA) de variáveis a 20-40 cm nos pontos da área de estudos.

Na PC1, nota-se maior contribuição dos metais, especialmente com relação aos pontos P12 e P13. O potássio pode ser interpretado como homogêneo em todas as áreas, dado que apresentou a menor contribuição nessa componente principal. Na PC2, há maior influência do pH e do fósforo remanescente nos pontos P1, P2, P5, P6, P9 e P14 nessa profundidade, enquanto o cádmio teve mais influência no ponto P10.

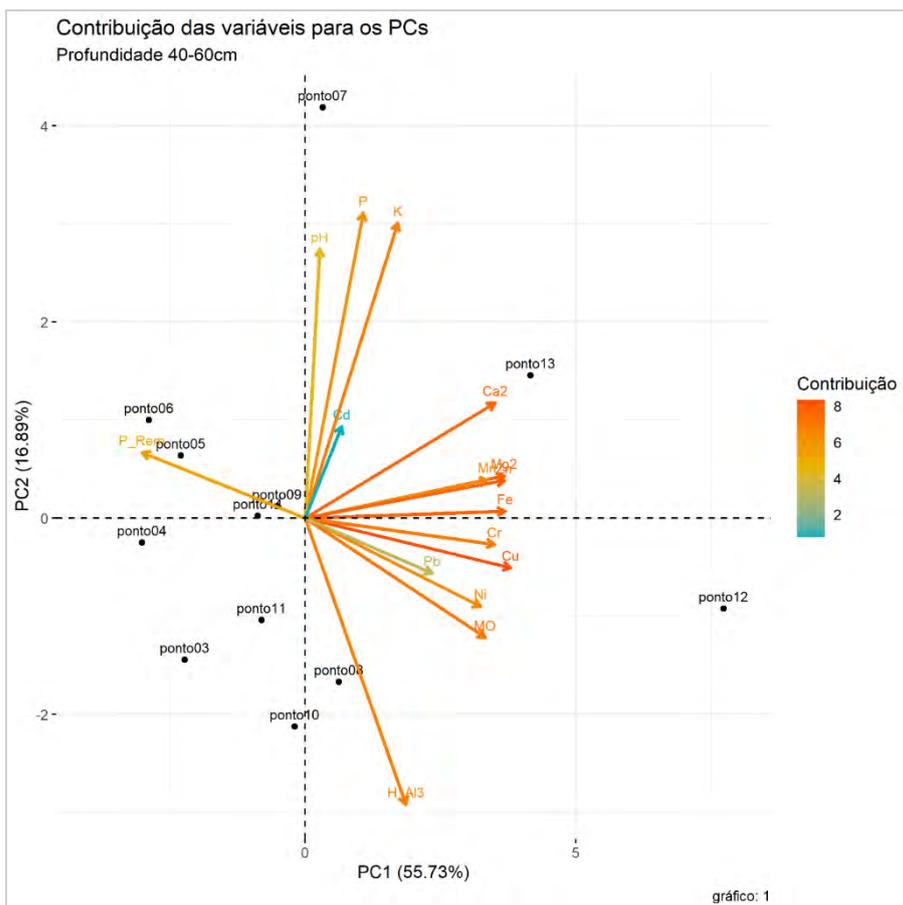
Figura 41: Análise de Componentes Principais (PCA) de variáveis a 40-60 cm nos pontos da área de estudos.

A PC1 apresenta maior contribuição dos metais nas variações, embora o cádmio represente a menor contribuição dentre todos, o que evidencia sua homogeneidade ao longo de todas as áreas nessa profundidade. Ressalta-se que, de 40 cm a 60 cm, encontra-se, predominantemente, o material de solo preexistente sobre o qual se depositaram os rejeitos tecnogênciso. Na PC2, Fósforo, potássio e pH apresentam correlação direta. Nota-se menor padronização nessa profundidade com relação aos pontos, visto estarem mais dispersos no gráfico, com exceção de P1, P4, P5, P6 e P9, que são mais influenciados pelo fósforo remanescente, e menos pelos metais pesados e MO.

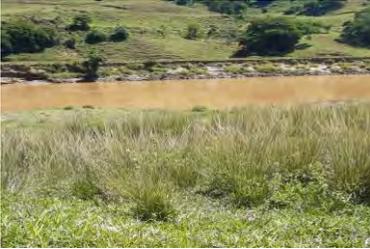
P	R	M	COORD. GEO. (X, Y)		ALT. MÉD. (m)	C. VEG	CARAC.	FOTOS
12	Doce	Rio Doce / Santa Cruzdo Escalvado	727196,64	7767325,40	276	Gramíneas esparsas e pequenos arbusros.	Área mais íngreme; plântio de mudas para reflorestamento; pequenos fragmentos florestais nas partes mais altas; geomanta. Realização de calagem. Área de alagamento sazonal.

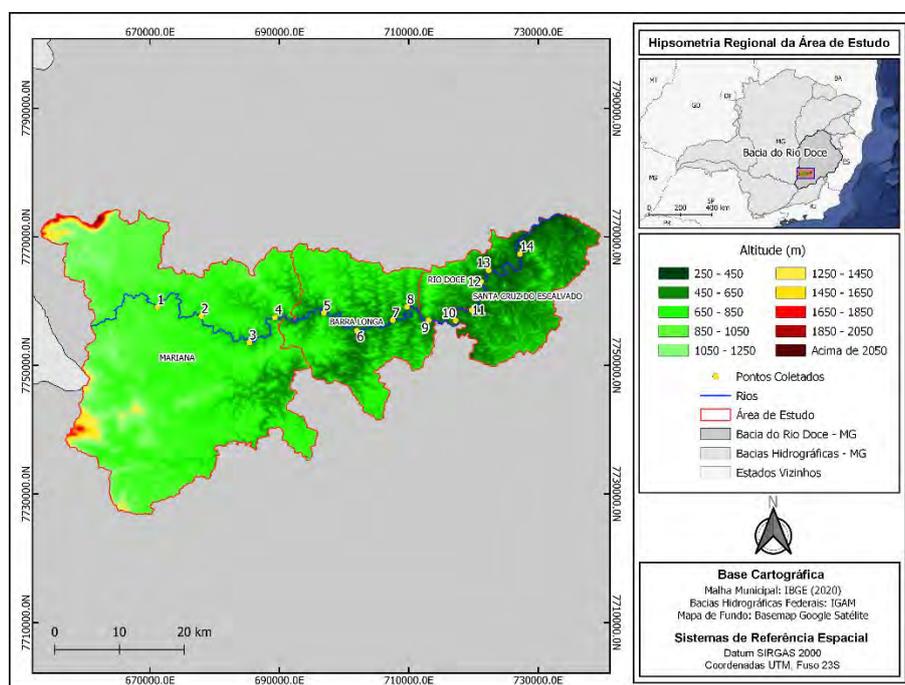
Figura 3. Mapa hipsométrico regional da área de estudos em metros (m), com a localização na bacia do Rio Doce e no estado de Minas Gerais.

A altitude de toda a área de estudo pode ser observada por meio do mapa hipsométrico regional (Figura 3), em que se verificam os pontos iniciais em locais mais elevados, estando o P1 a cerca 750 m do nível do mar, e, conforme se avança pelas demais áreas, nota-se a diminuição da altitude, chegando aos 300 m no ponto P14, conformação esta corroborada por Martinelli (2017).

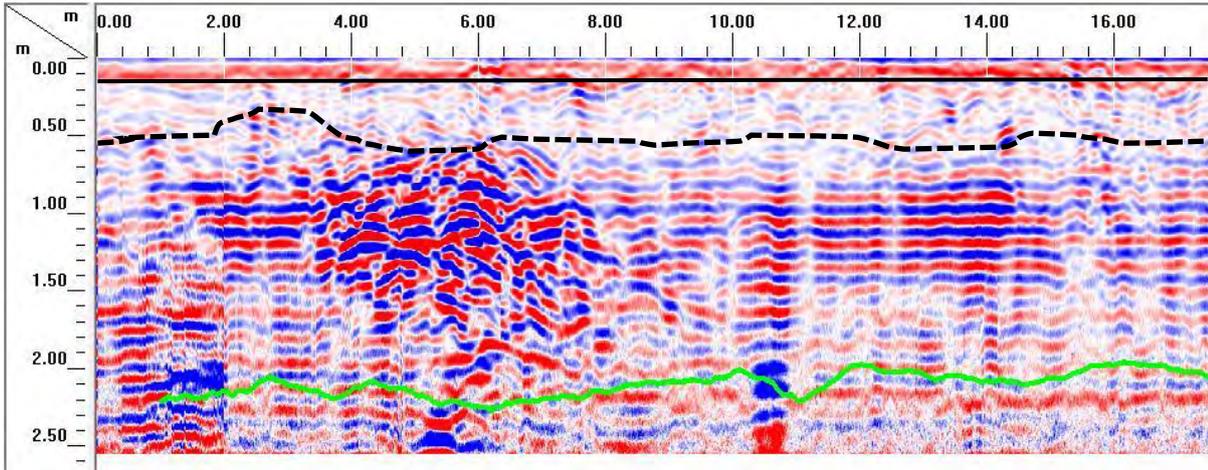
Figura 4. Radargrama da primeira área (P1), com extensão entre os subpontos A e B. A linha preta contínua indica camada de topsoil; a tracejada, o limite entre a camada de rejeito e a do solo pré-existente; a verde, a profundidade de alcance do sinal.

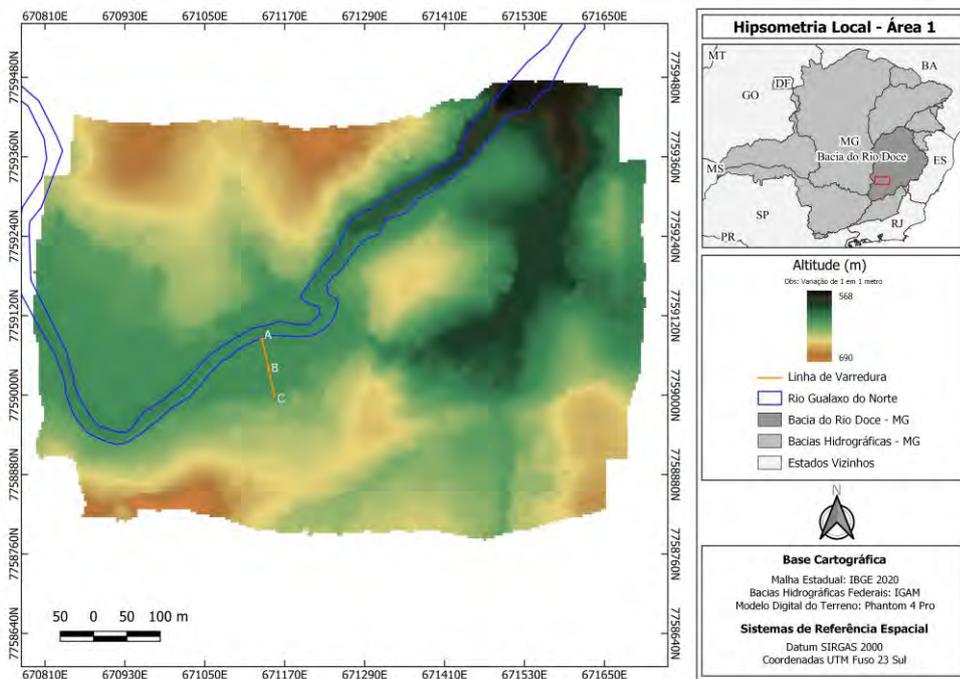
Figura 5. Mapa de hipsometria local (P1) em metros (m).

Ao se associar tal resultado com a altitude local (Figura 5), pode-se explicar o padrão homogêneo de espessura da camada tecnogênica, visto que, ao longo do transecto, observa-se trecho do rio com poucos meandros.

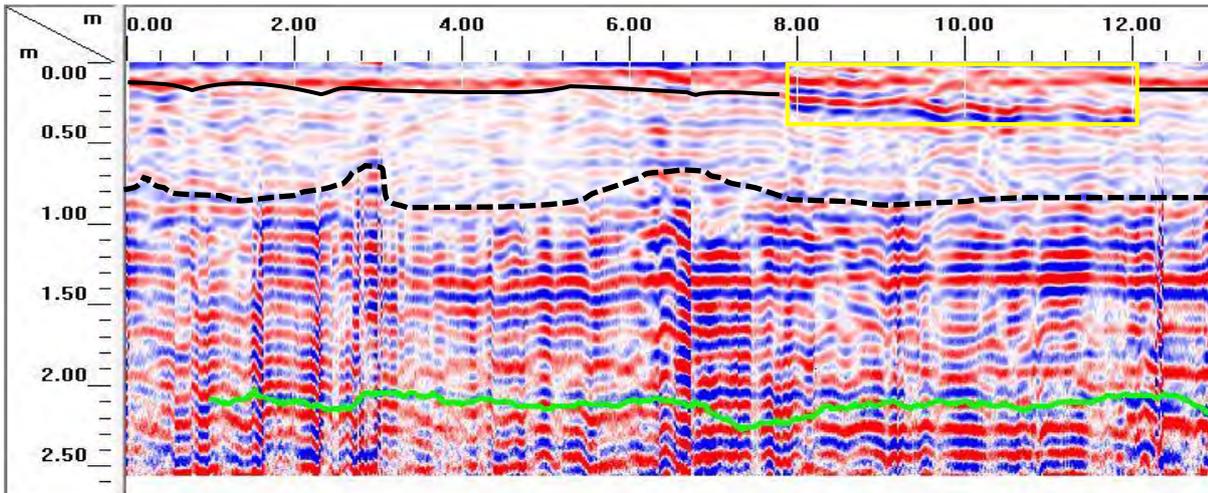
Figura 6. Radargrama da segunda área (P2), com extensão entre os subpontos A e B. A linha preta contínua indica camada de topsoil; a tracejada, o limite entre a camada de rejeito e a do solo pré-existente; a verde, a profundidade de alcance do sinal; o retângulo amarelo, objeto não identificado.

As linhas de varredura 1 e 2 apresentaram resultados semelhantes entre si, até mesmo na profundidade de alcance do sinal, em torno de 2,3 m. A diferença na 2 ficou por conta de um forte refletor próximo da superfície, entre 8 e 12 m de distância do início da varredura (Figura 6). Trata-se de material não identificável e distinto da massa de rejeito. Estudo realizado por Santos (2019) evidenciam a importância de observações *in loco* para a classificação exata de materiais com forte reflectância. Ademais, o transecto apresentou espessura de 0,8 m, com presença identificável de *topsoil*. O mapa hipsométrico da área (Figura7) assemelha-se ao anterior no sentido de haver baixa variação de altitude.

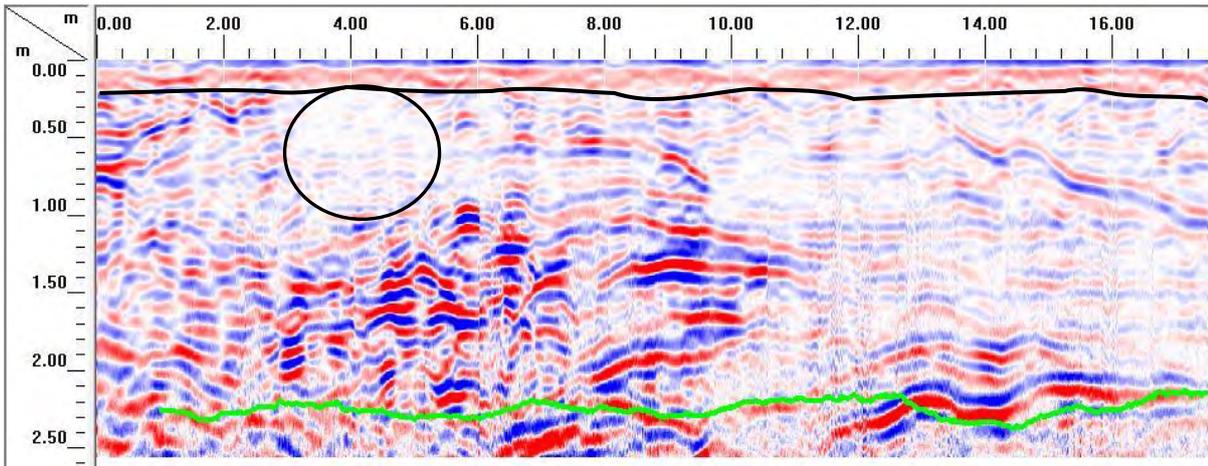
Figura 8. Radargrama da terceira área (P3), com extensão entre os subpontos A e B até 13 m, e B e C no restante. A linha preta contínua indica camada de topsoil; a circunferência, a camada de rejeito identificada; a verde, a profundidade de alcance do sinal.

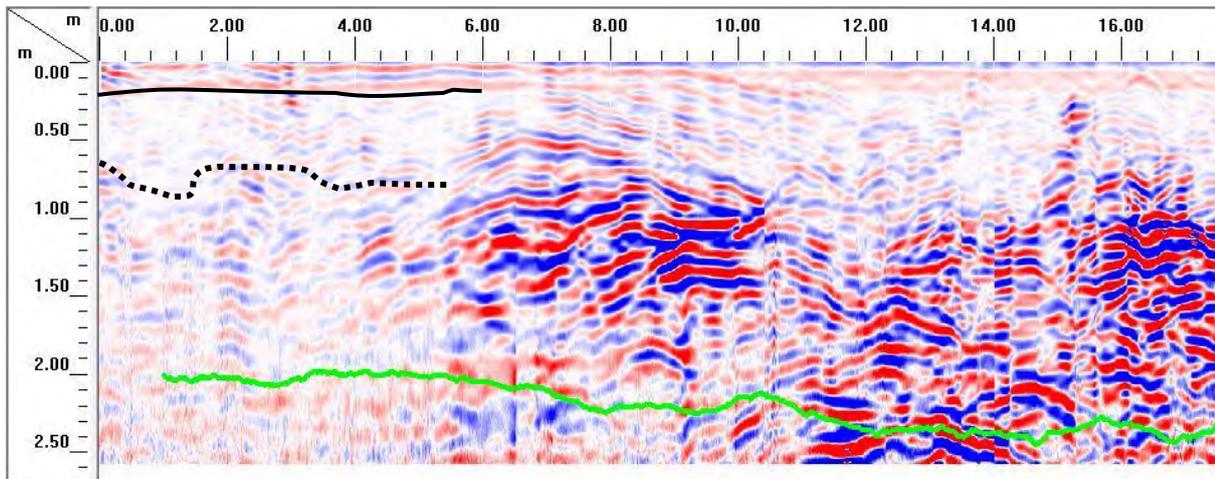
Figura 10. Radargrama da quarta área (P4) , com extensão entre os subpontos A e B. A linha preta contínua indica camada de topsoil; a tracejada, o limite entre a camada de rejeito e a do solo pré-existente; a verde, a profundidade de alcance do sinal.

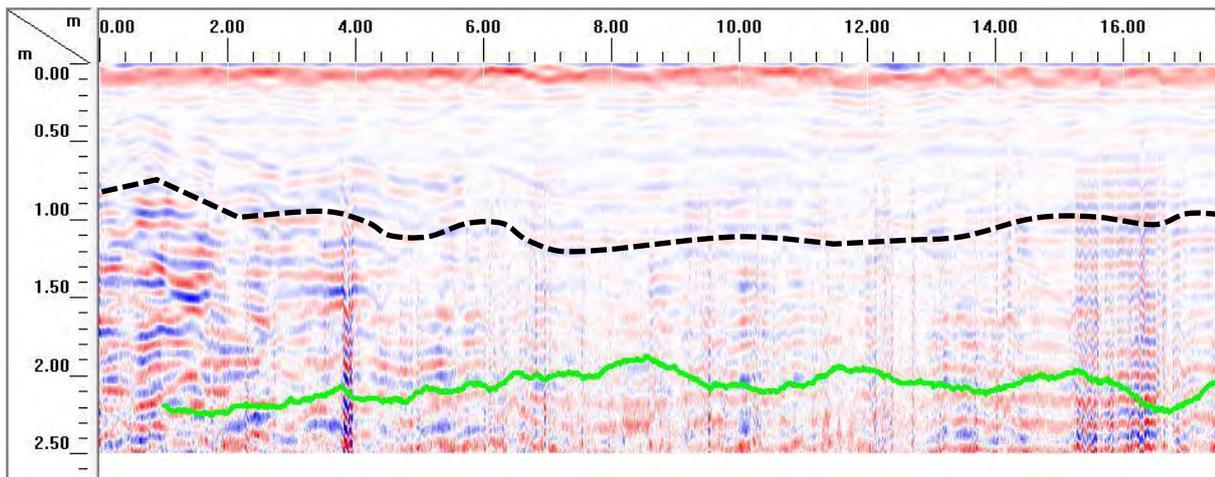
Figura 12. Radargrama da quinta área (P5), com extensão entre os subpontos A e B. A linha verde indica a profundidade de alcance do sinal.

A quinta linha de varredura apresentou um padrão contínuo, de baixa reflexão do sinal, indicando uma espessura de deposição do rejeito com mais de um metro até os primeiros 14 m de distância da calha do rio e de 1 m até o final do transecto. Além disso, é possível notar a presença de reflexão nos primeiros 10 cm, decorrente do manejo com *topsoil* (Figura 12). A nítida identificação da camada de topsoil é corroborada por Zajicová (2019). A altitude do local (Figura 13), por ser menor que a das áreas adjacentes, pode explicar a maior espessura pela deposição dos rejeitos.

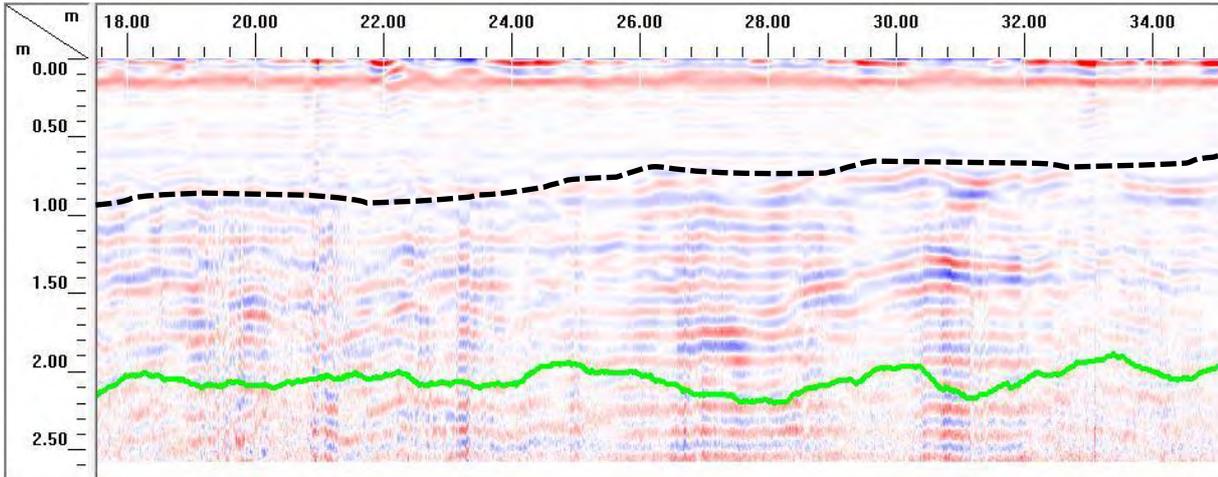
Figura 14. Radargrama da sexta área (P6), com extensão entre os subpontos A e B até 24 m, e B e C no restante. A linha verde indica a profundidade de alcance do sinal.

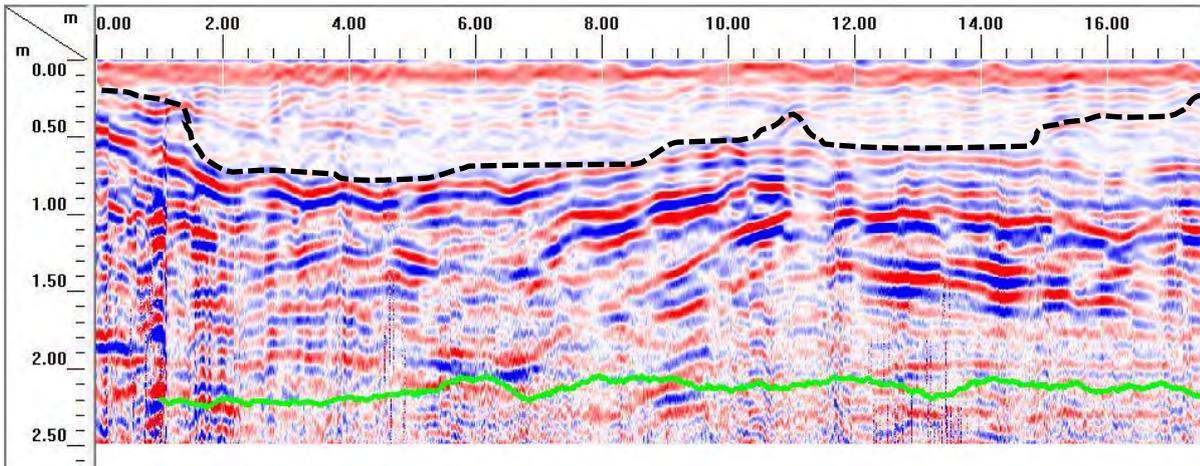
Figura 16. Radargrama da sétima área (P7), com extensão entre os subpontos A e B. A linha verde indica a profundidade de alcance do sinal.

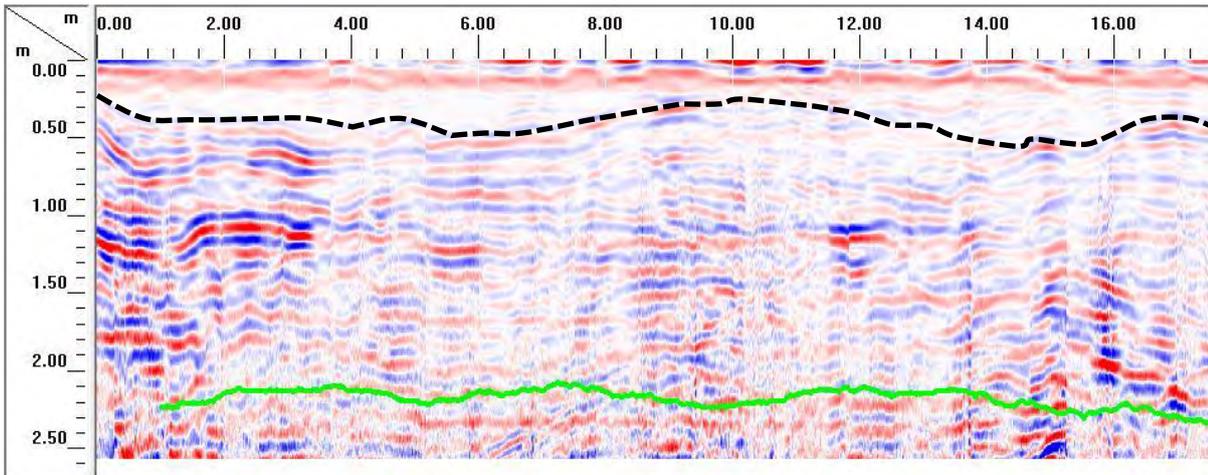
Figura 18. Radargrama da oitava área (P8), com extensão entre os subpontos A e B. A linha verde indica a profundidade de alcance do sinal.

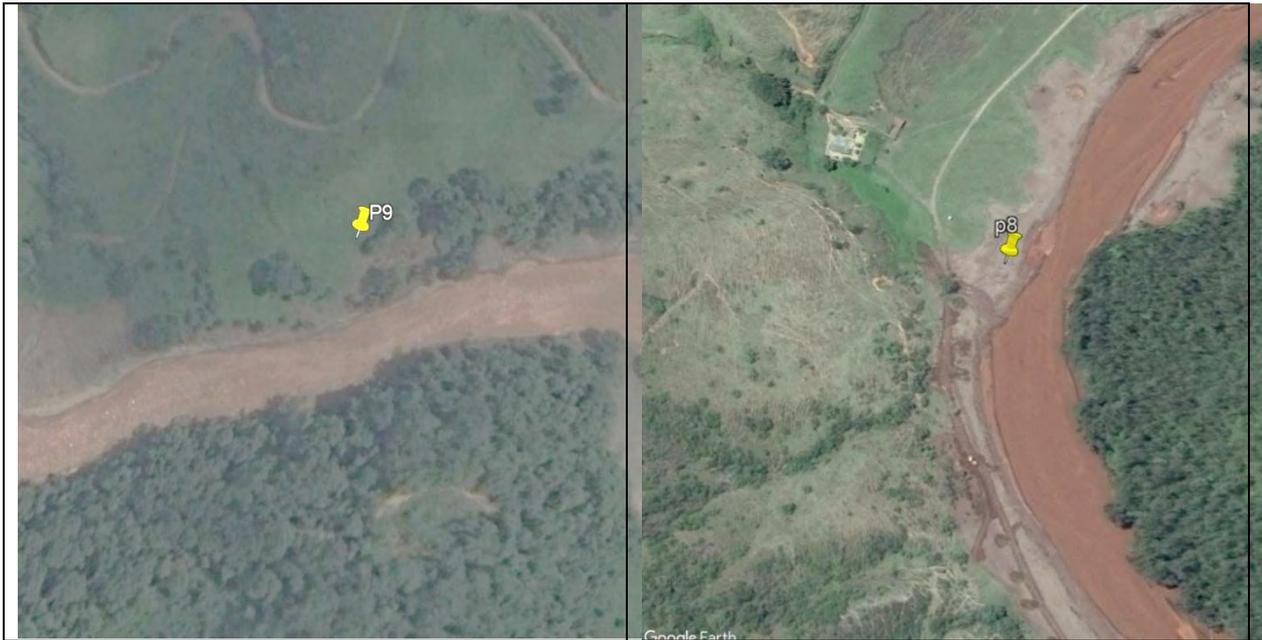
Figura 20. Localização do local de coleta, aparentemente livre da deposição de rejeitos no ponto 9 (esquerda), e um exemplo de área afetada, no ponto 8 (direita), ambas imagens de dezembro de 2015.

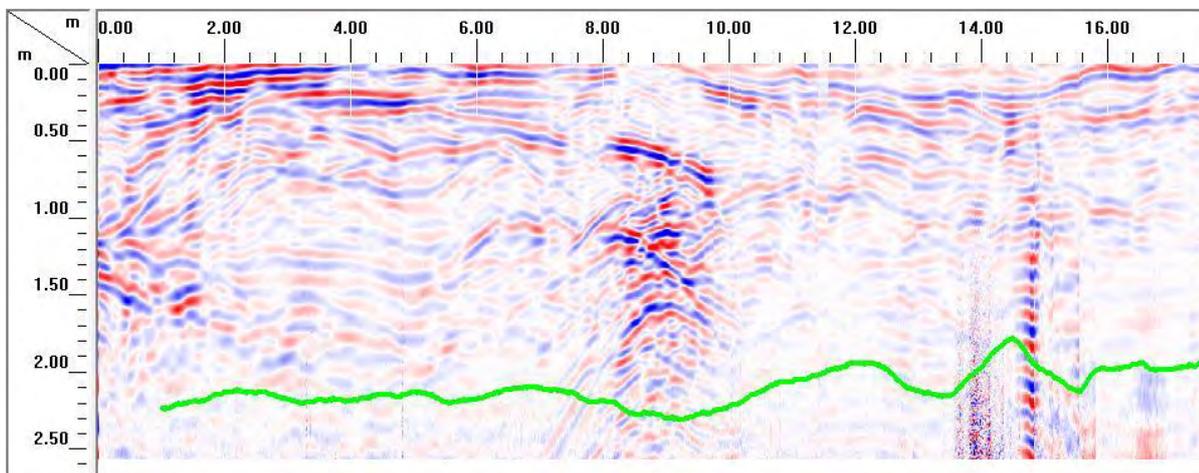
Figura 21. Radargrama da nona área (P9), com extensão entre os subpontos A e B até 10 m, e B e C no restante. A linha verde indica a profundidade de alcance do sinal.
