Caracterização Física, Química e Geofísica de
Tecnossolos de Rejeitos de Mineração de Ferro
Depositados em Terraços Fluviais

2022

Dissertação submetida como requisito parcial para obtenção do grau de **Mestre em Ciências**, no Curso de Pós-Graduação em Ciências Ambientais e Florestais, Área de Concentração em Conservação da Natureza.

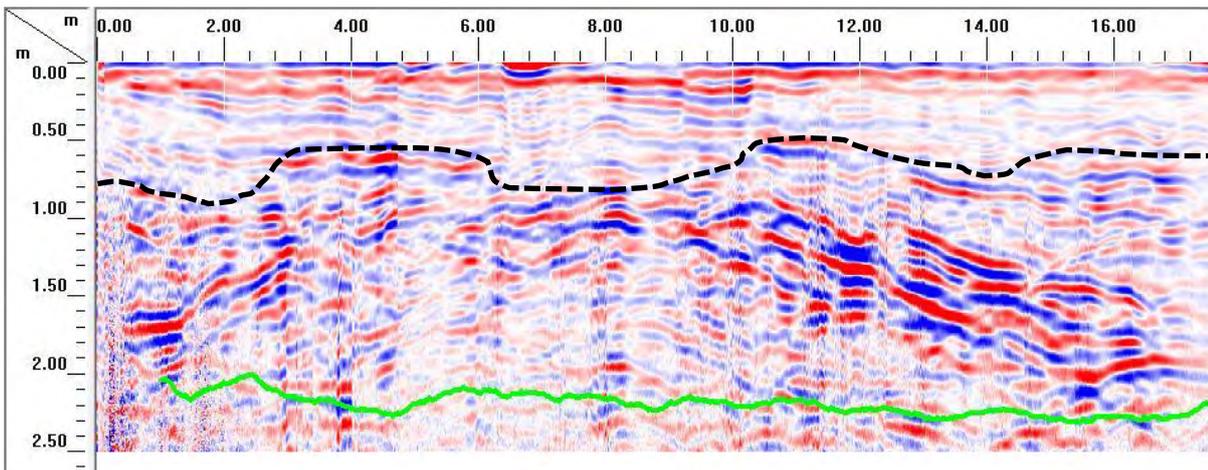
Figura 23. Radargrama da décima área (P10), com extensão entre os subpontos A e B até 10 m, e B e C no restante. A linha verde indica a profundidade de alcance do sinal.

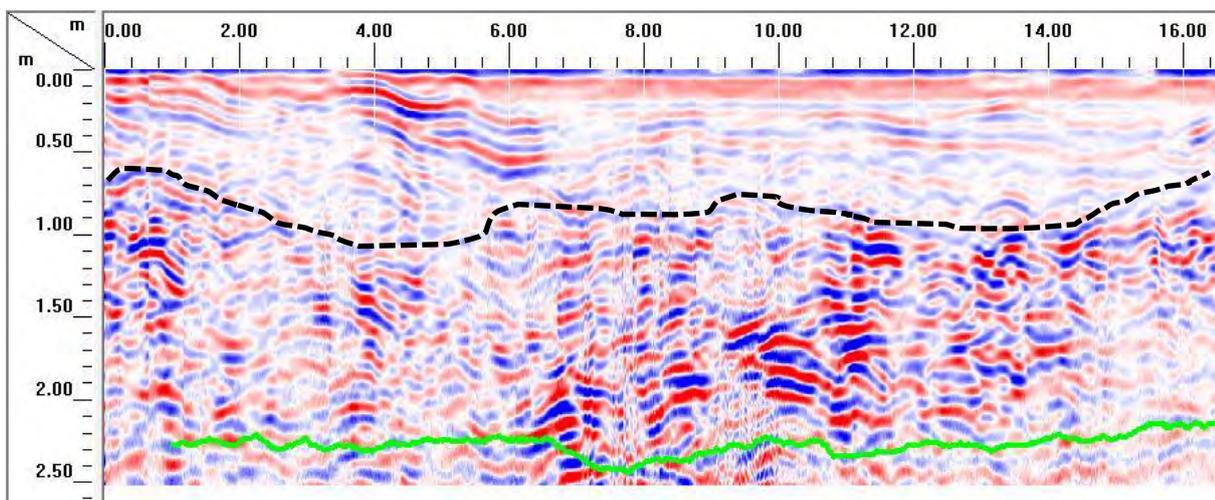
Figura 25. Radargrama da décima primeira área (P11), com extensão entre os subpontos A e B até 13 m, e B e C no restante. A linha verde indica a profundidade de alcance do sinal.

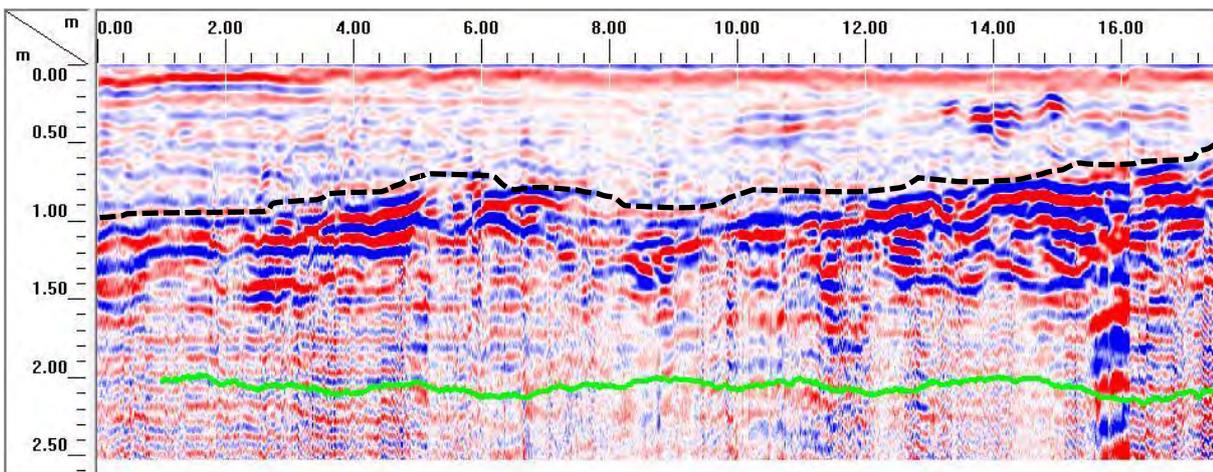
Figura 27. Radargrama da décima segunda área (P12), com extensão entre os subpontos A e B até 6 m, e B e C no restante. A linha verde indica a profundidade de alcance do sinal.

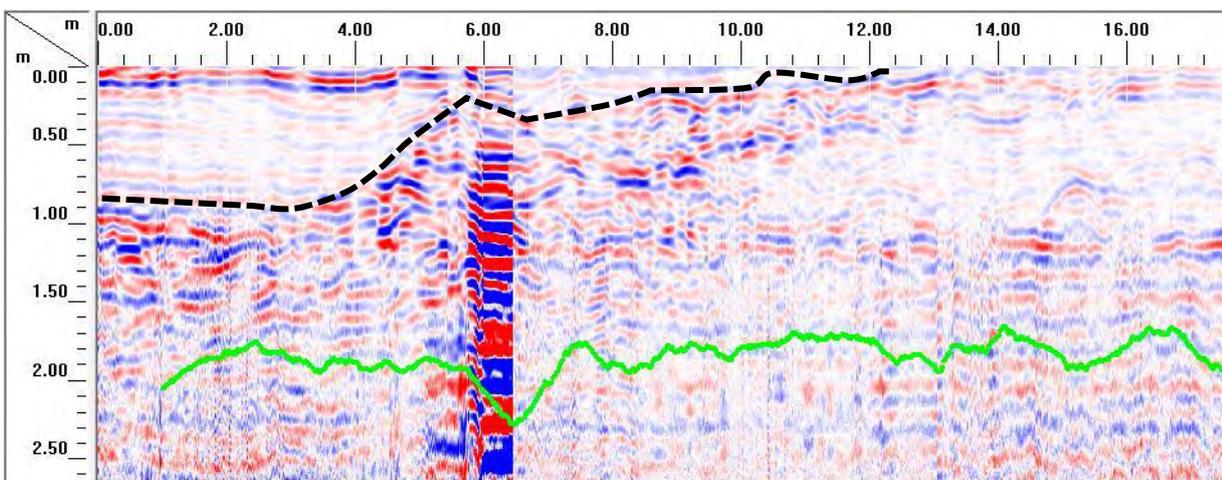
Figura 29. Radargrama da décima terceira área (P13), com extensão entre os subpontos A e B até 10 m, e B e C no restante. A linha verde indica a profundidade de alcance do sinal.

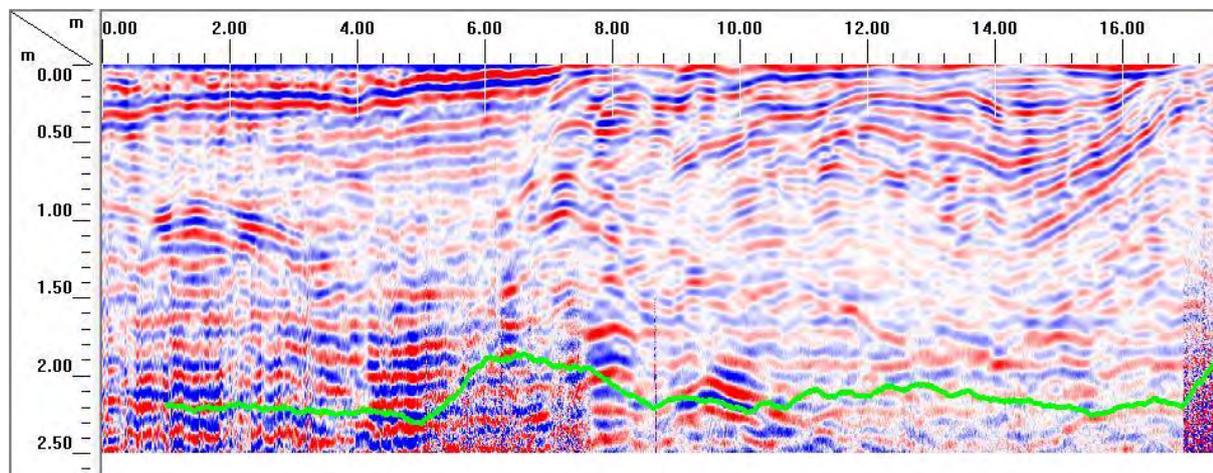
Figura 31. Radargrama da décima quarta área (P14), com extensão entre os subpontos A e B
