**DISSERTAÇÃO**

**TECNOSSOLOS FORMADOS POR REJEITO DE MINÉRIO: ESTRATÉGIAS DE  
RECUPERAÇÃO, CARACTERIZAÇÃO QUÍMICA E QUALIDADE DO SOLO**

**Carolina Tosetto Pimentel**

**2022**

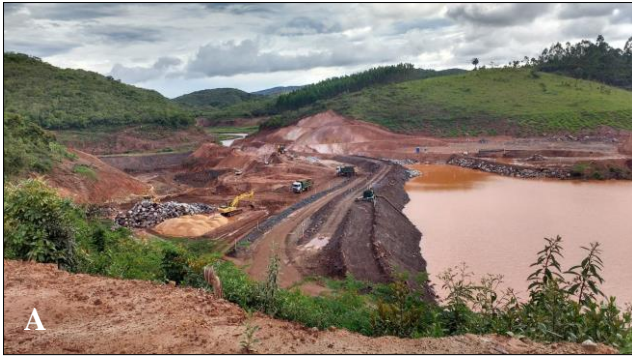
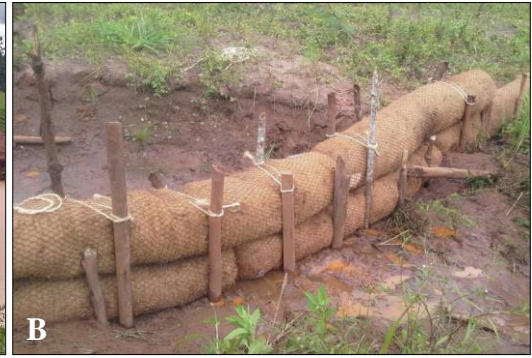
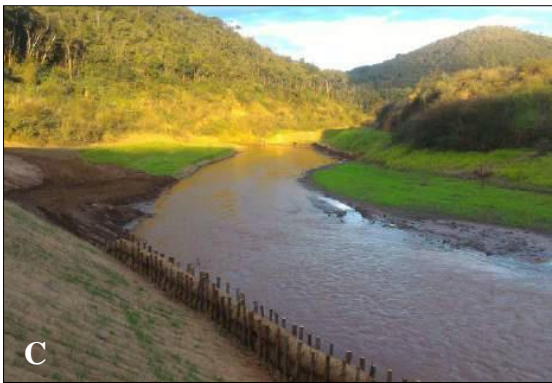
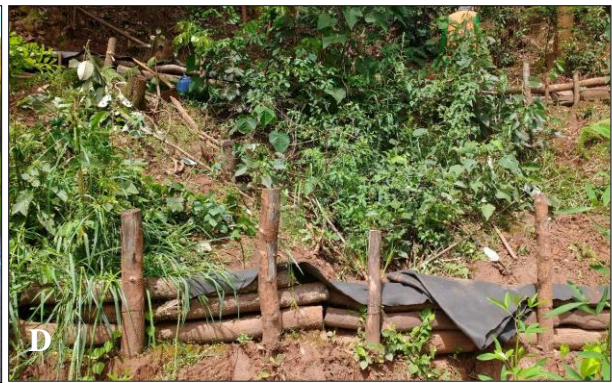
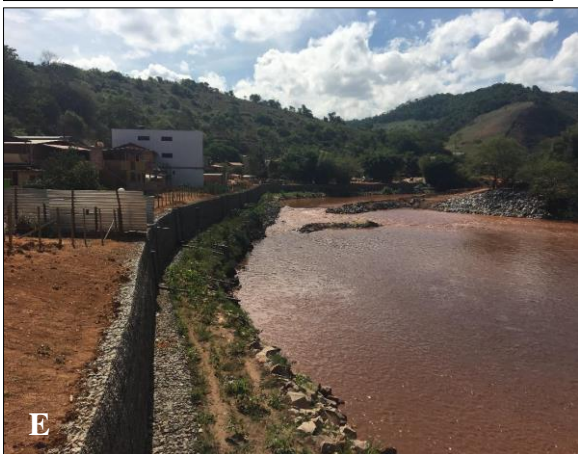
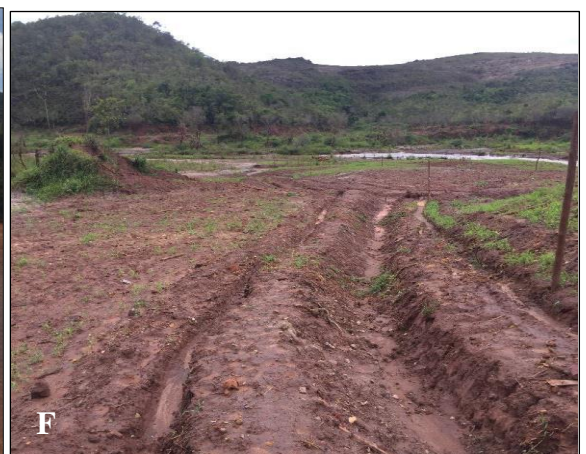
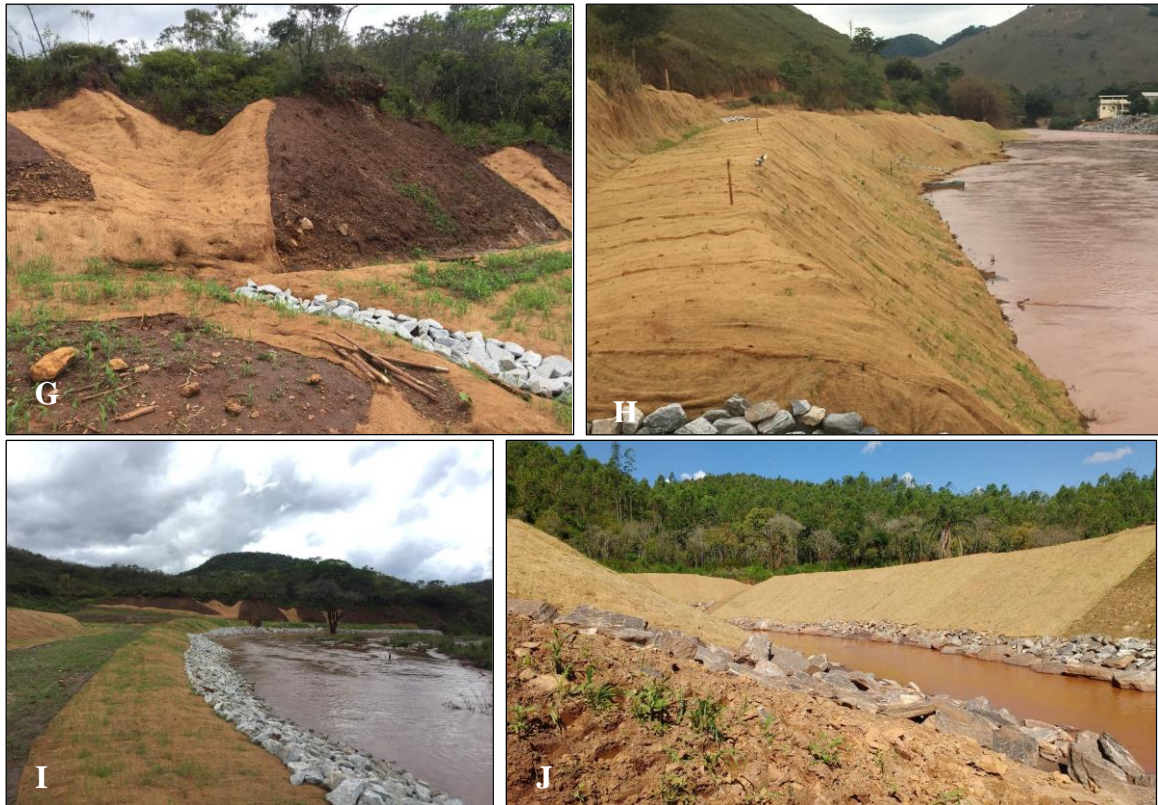
**Figura 1.** A) Dique em construção. B) Retentores de sedimentos. C) Taludes do rio reconformados com biomanta e retentores. D) Paliçadas e manta geotextêis. E) Muro de gabião. F) Depressão para direcionamento da água de chuva para o rio. G) Canaletas de crista e de berma revestidas com biomanta. H) Proteção com a biomanta. H) Biomanta e enrocamento do rio. I) Intervenções de enrocamento realizadas em um tributário.  
 Fonte: Operação Watu.

**Biomanta:** manta de fibras naturais, que protege o solo contra erosão, contribuindo com a fertilidade dele ao se degradar, retém umidade e facilita a germinação de vegetação sobre ela (FUNDAÇÃO RENOVA, 2020) (Figura 1H). Com base na topografia da área e das curvas de nível, conforme visualizado pela Figura 1G, construíram canaletas de crista e de berma para direcionamento das águas pluviais. Essas canaletas foram revestidas com biomanta.

**Enrocamento:** disposição de pedras na margem dos rios para estabilizar seu contorno, prevenir a erosão pela força da correnteza e reduzir a passagem de sedimentos das margens para a calha, conforme demonstrado na Figura 1I e J abaixo.

Vale ressaltar que de maneira geral, as ações de contenção foram utilizadas de forma simultânea de acordo com a necessidade de intervenção na área, como se observar em algumas áreas com enrocamento, paliçada seguidos de biomanta e revegetação com mix de sementes.

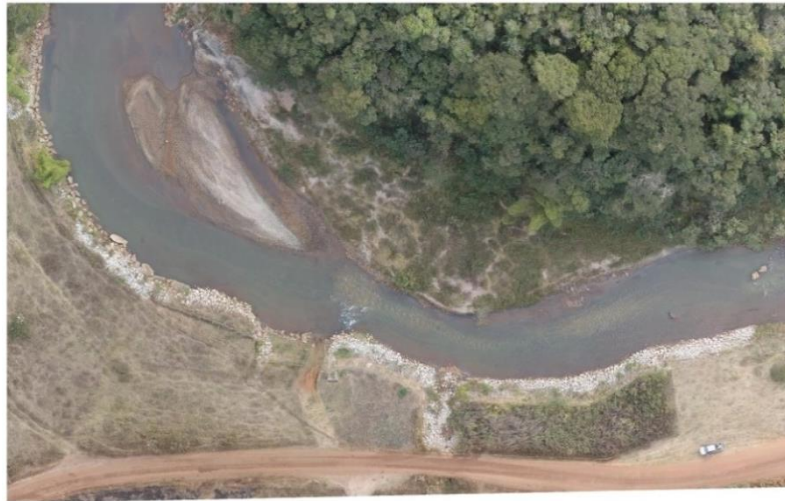
**Figura 2.** Utilização de enrocamento no rio.  
Fonte: a autora.

Em dezembro de 2020, janeiro e julho de 2021, foi verificado em campo algumas das intervenções relatadas pela operação Watu. As margens do rio Gualaxo do Norte, verifica-se pela Figura 2 a utilização de enrocamento.

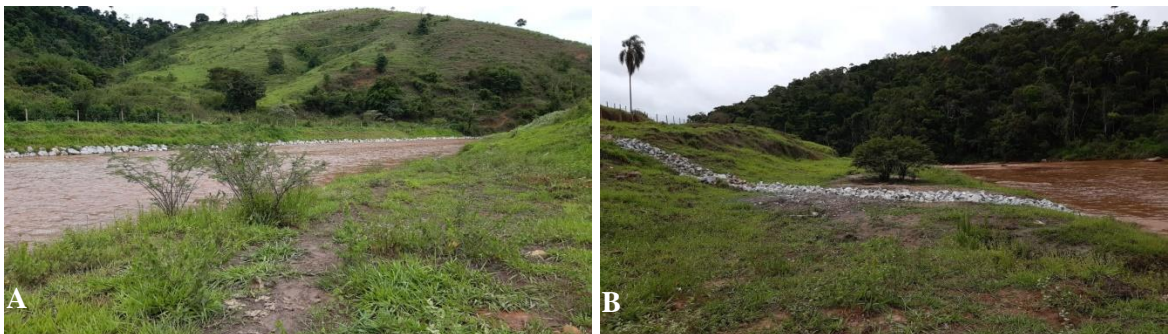
**Figura 3.** A) Vista de enrocamento do rio. B) Canal de drenagem.  
Fonte: a autora.

Em outro trecho é possível verificar também o enrocamento do rio (Figura 3A) e construção de canal de drenagem com pedras (Figura 3B) na mesma área da margem do rio Gualaxo do Norte.

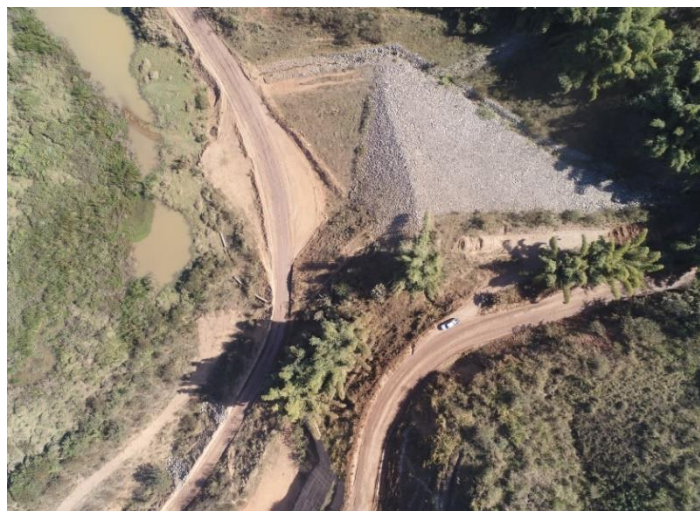
**Figura 4.** Pedregulhos depositados em trecho do terraço.  
Fonte: a autora.

As margens do rio Doce foi construído em um trecho aterrado, uma área extensa com pedras de tamanho grande a fim de direcionar a água das chuvas e reduzir processos erosivos (Figura 4).

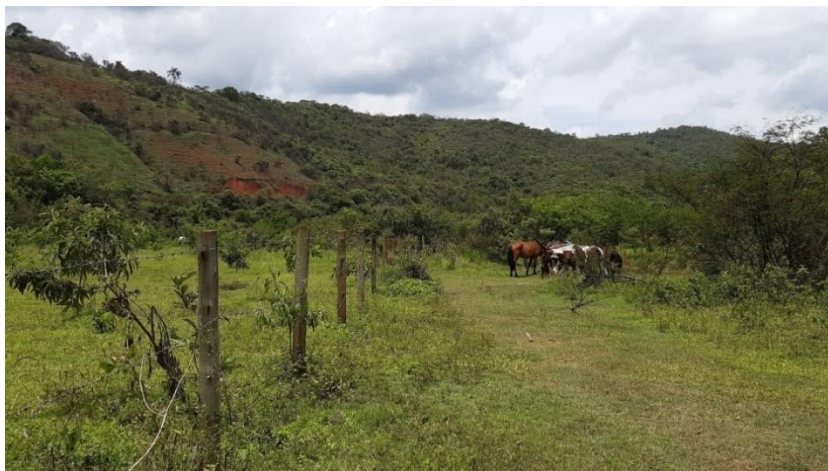
Inicialmente, com a finalidade de melhorar a condição do solo foi utilizado o *mix* de sementes, contendo espécies variáveis com função de adubação verde e cobertura do solo. O processo de semeadura priorizou espécies de plantas de crescimento rápido nas margens dos córregos e rios para evitar a erosão e melhorar a condição do solo (FUNDAÇÃO RENOVA, 2020). A revegetação realizada no trecho com o *mix* de sementes teve caráter emergencial com objetivo de reter os sedimentos (SISEMA, 2016). O cercamento das áreas de restauração se fez necessário para evitar entrada de animais de grande porte, como gado e cavalo, a fim de facilitar a regeneração natural e não danificar as mudas. Mesmo assim, se constatou muitas áreas de APP sendo utilizadas como pastagem e presença de animais em

áreas de recomposição florestal, como mostra a Figura 5, em trecho do rio Gualaxo do Norte em Mariana/MG.

**Figura 5.** Animais em área de recomposição florestal em dezembro de 2020.  
Fonte: a autora.

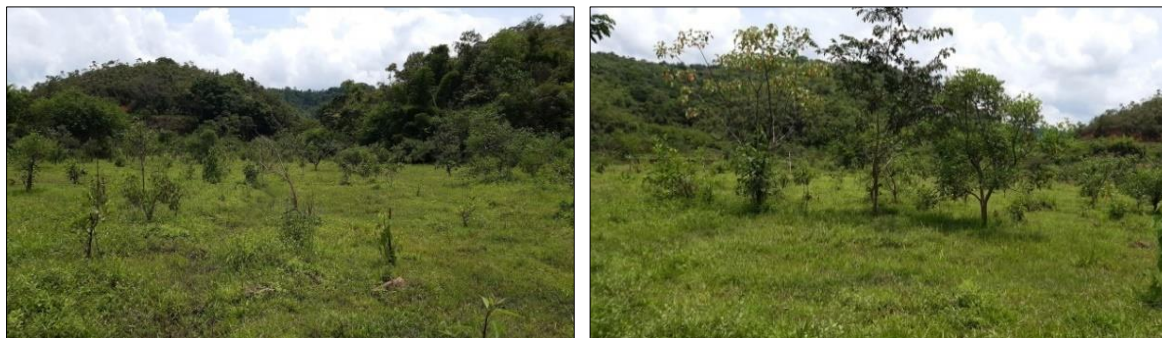
Na antiga PCH Bicas, localizada no rio Gualaxo do Norte, em Mariana, em dezembro de 2020, foi verificado que em área de recomposição florestal as mudas apresentava-se bem desenvolvida, apesar da presença de gramíneas (Figura 6). As mudas estavam bem espaçadas entre si. Vale destacar a presença de fragmentos florestais no entorno, o que pode ter contribuído para o sucesso da recomposição. Essa área sofreu intervenções na fase emergencial, que foi terraplanada e recebeu sementeira logo após o evento.

**Figura 6.** Área de recomposição florestal, coordenadas geográficas: 671143,48, 7759052,81.  
Fonte: a autora.

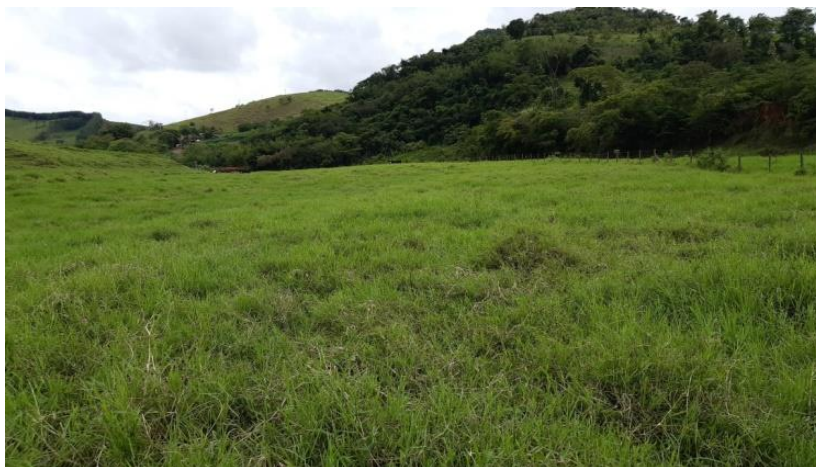
Já em outro ponto (Figura 7), próximo ao trecho urbano de Barra Longa, para o mesmo período observou-se que as gramíneas invasoras impediram o desenvolvimento das espécies florestais, impossibilitando o avanço da recomposição. Campanharo et al. (2021) indicam que a regeneração natural em área afetada pelo evento de rompimento em Mariana/MG foi limitada pela competição com gramíneas invasoras, pois Pilocelli (2020), também estudando uma área que enfrentou o mesmo impacto, encontrou alta abundância e riqueza de árvores naturalmente regeneradas onde invasoras gramíneas não eram um problema.

A margem mais próxima do rio estava cercada, provavelmente pelo fato de tratar-se de área de preservação permanente (APP), porém, a densidade da gramínea era a mesma, sendo

homogênea em toda a extensão da área, o que indica que não houve uma intervenção de roçada no trecho isolado do pasto no período visitado (dezembro 2020).

**Figura 7.** Pasto denso, onde as gramíneas impediram o desenvolvimento das mudas coordenadas geográficas: 685362,00, 7753559,00.  
Fonte: a autora.

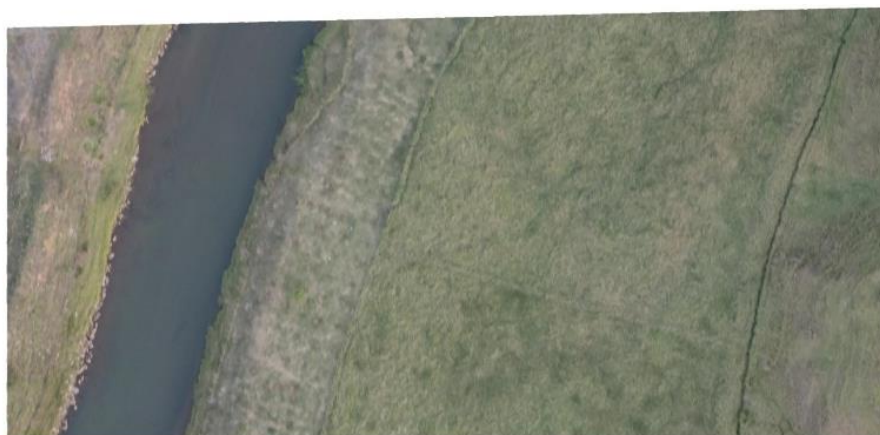
Nessa mesma área, em julho de 2021, o pasto se manteve denso (Figura 8), mesmo em regime seco de chuvas, podendo ser diferenciado a densidade da gramínea na área com isolamento da cerca.

Em ambos os períodos foi possível visualizar somente algumas poucas mudas esparsas ao longo do terraço e muitas covas vazias, o que indica uma alta mortalidade no processo de recuperação florestal deste trecho. Outra questão que provavelmente interferiu negativamente foi a presença de animais pastando na área não cercada, porém não foi um fator determinante pois a mesma tendência de mortalidade florestal foi identificada na area isolada.

**Figura 8.** Imagem aérea de VANT em pasto denso e da APP cercada.  
Fonte: a autora.

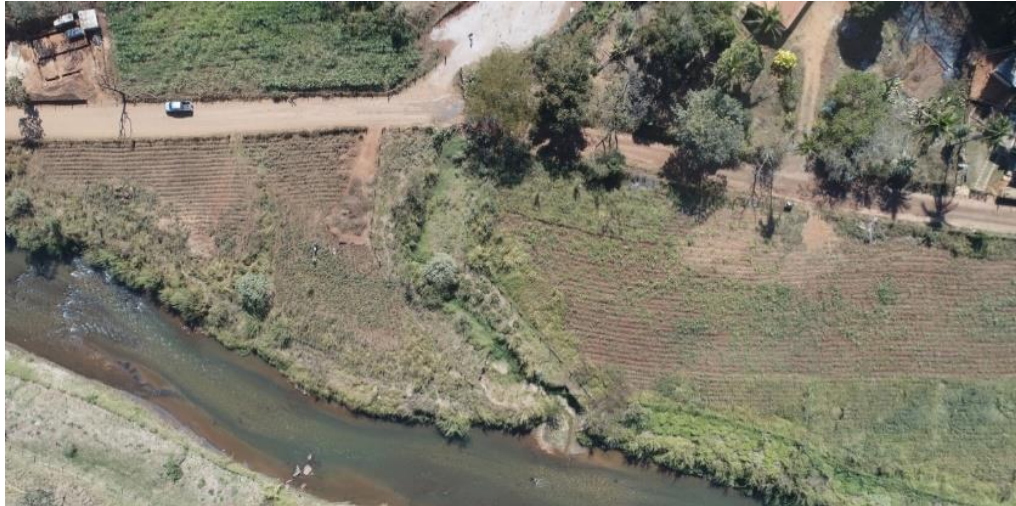
Tratando-se de outro local, com o apoio do proprietário, foi plantado um mix de sementes de cobertura do solo na margem do rio, no município de Barra Longa. Nota-se que mesmo em período seco (julho/2021) a vegetação se manteve (Figura 9).

Anteriormente ao evento de rompimento, a área era utilizada como pastagem, com predomínio de braquiária (*brachiaria spp*), sendo então a posterior, realizada intervenção de recomposição com a cobertura do mix, possuindo diversas espécies, com adaptação para períodos secos e chuvosos. Na semeadura, houve aplicação de adubação nitrogenada e utilização de húmus e esterco.

Apesar do bom desenvolvimento do mix para a recomposição, observou-se grande quantidade da espécie invasora *Xanthium spp*, além de gramíneas. Foi observada falta de manutenção para controle dessas invasoras para dar sequência ao processo de recuperação florestal da área.

**Figura 9.** Área com mix de leguminosas, julho de 2021, coordenadas geográficas: 701136,15, 7756189,48.

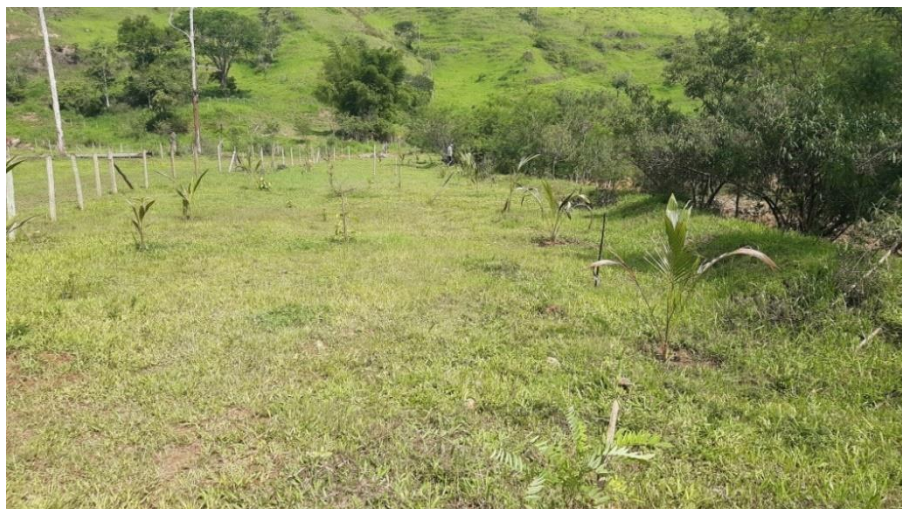
No município de Mariana, próximo à ponte do Gama, também com o apoio do proprietário, havia uma área de intervenção plantada com mudas nativas, intercalado com fileira de palmeiras. Na Figura 10 observa-se a área no período chuvoso (dezembro/2020).

**Figura 10.** Área de recomposição com palmeiras e nativas, período chuvoso.

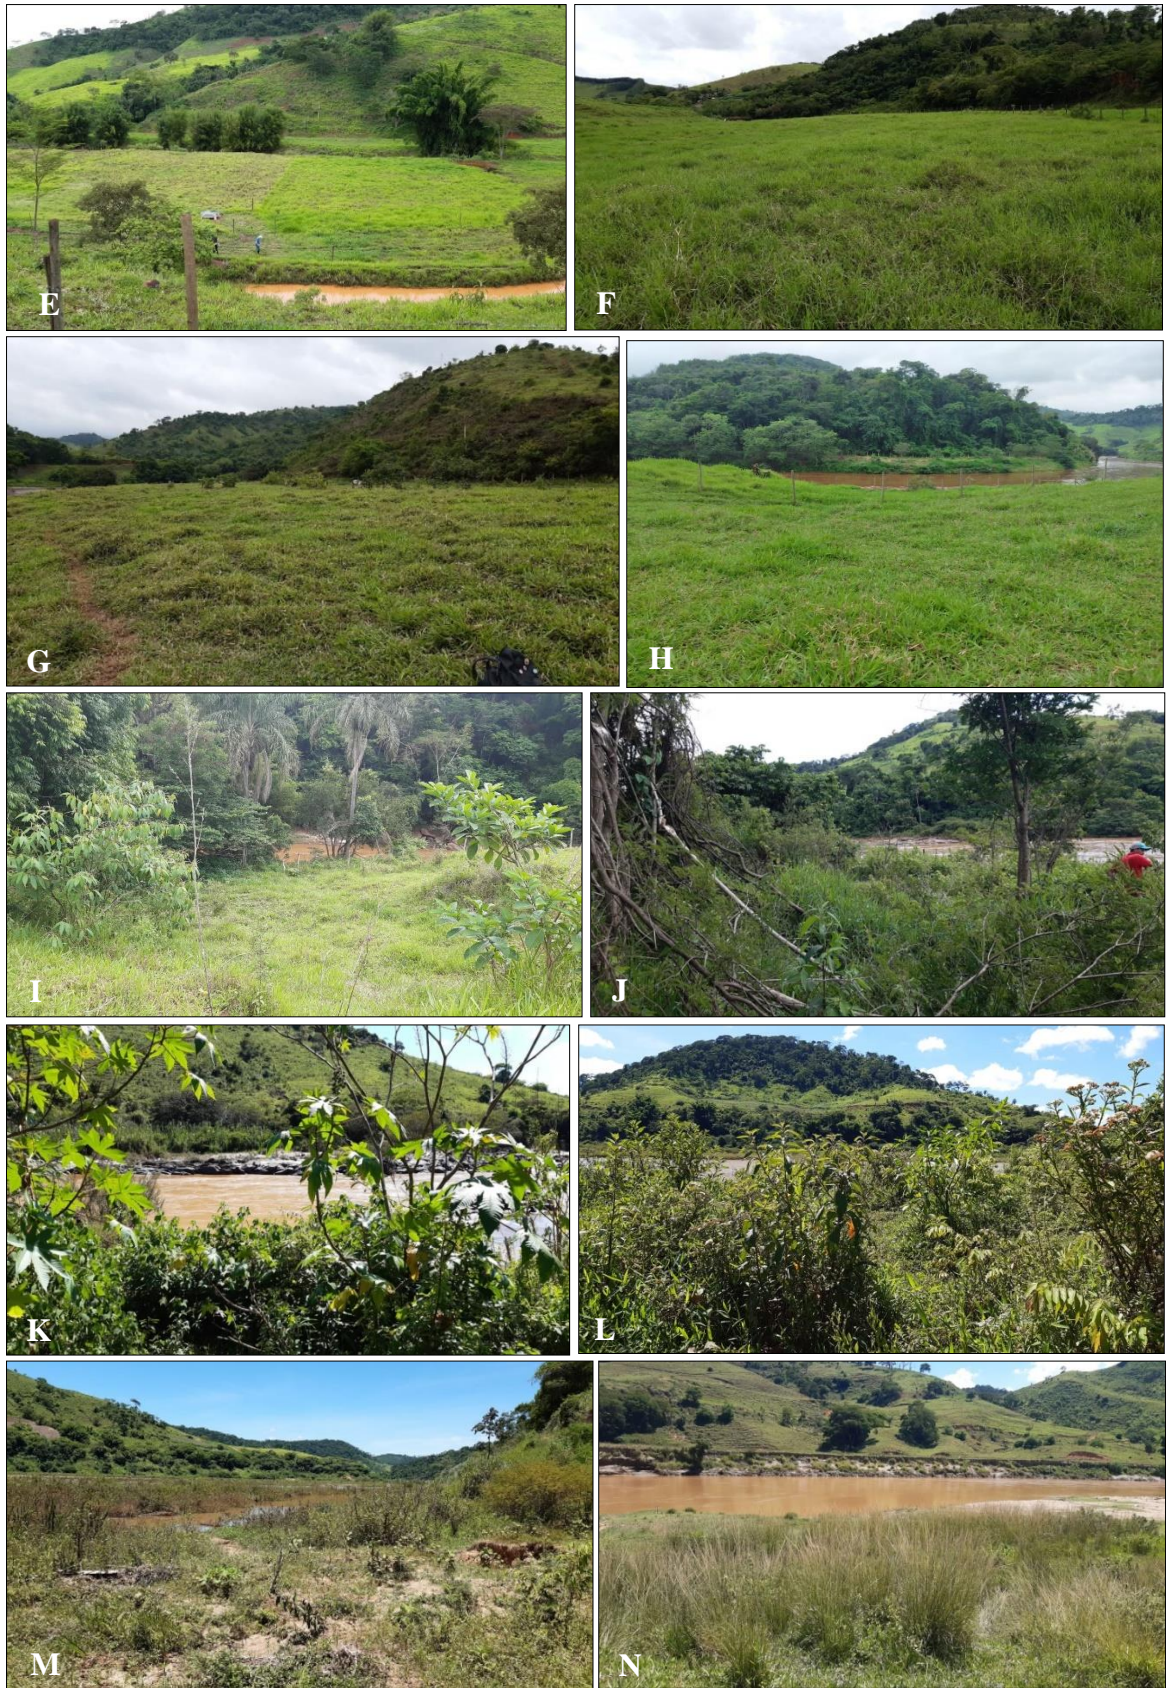
**Figura 2.** A) Área 1, evidenciando trecho de recomposição. B) Plantio de palmeiras em trecho da área 2. C) Terraço da área 3. D) Trecho de coleta da área 4, podendo ser visualizado enroncamento ao fundo. E) Área de coleta 5. F) Terraço extenso com presença de gramínea,

área 6. G) Terraço com predomínio de gramíneas, área 7. H) Área de coleta 8. I) Ponto de coleta 9, terreno declivoso. J) Ponto de coleta 10, presença de vegetação inicial. K) Área 11, evidenciando mamonas. L) Área 12, surgida após evento de rompimento. M) Área 13, surgida após evento de rompimento. N) Área de coleta 14, após Usina de Risoleta Neves.

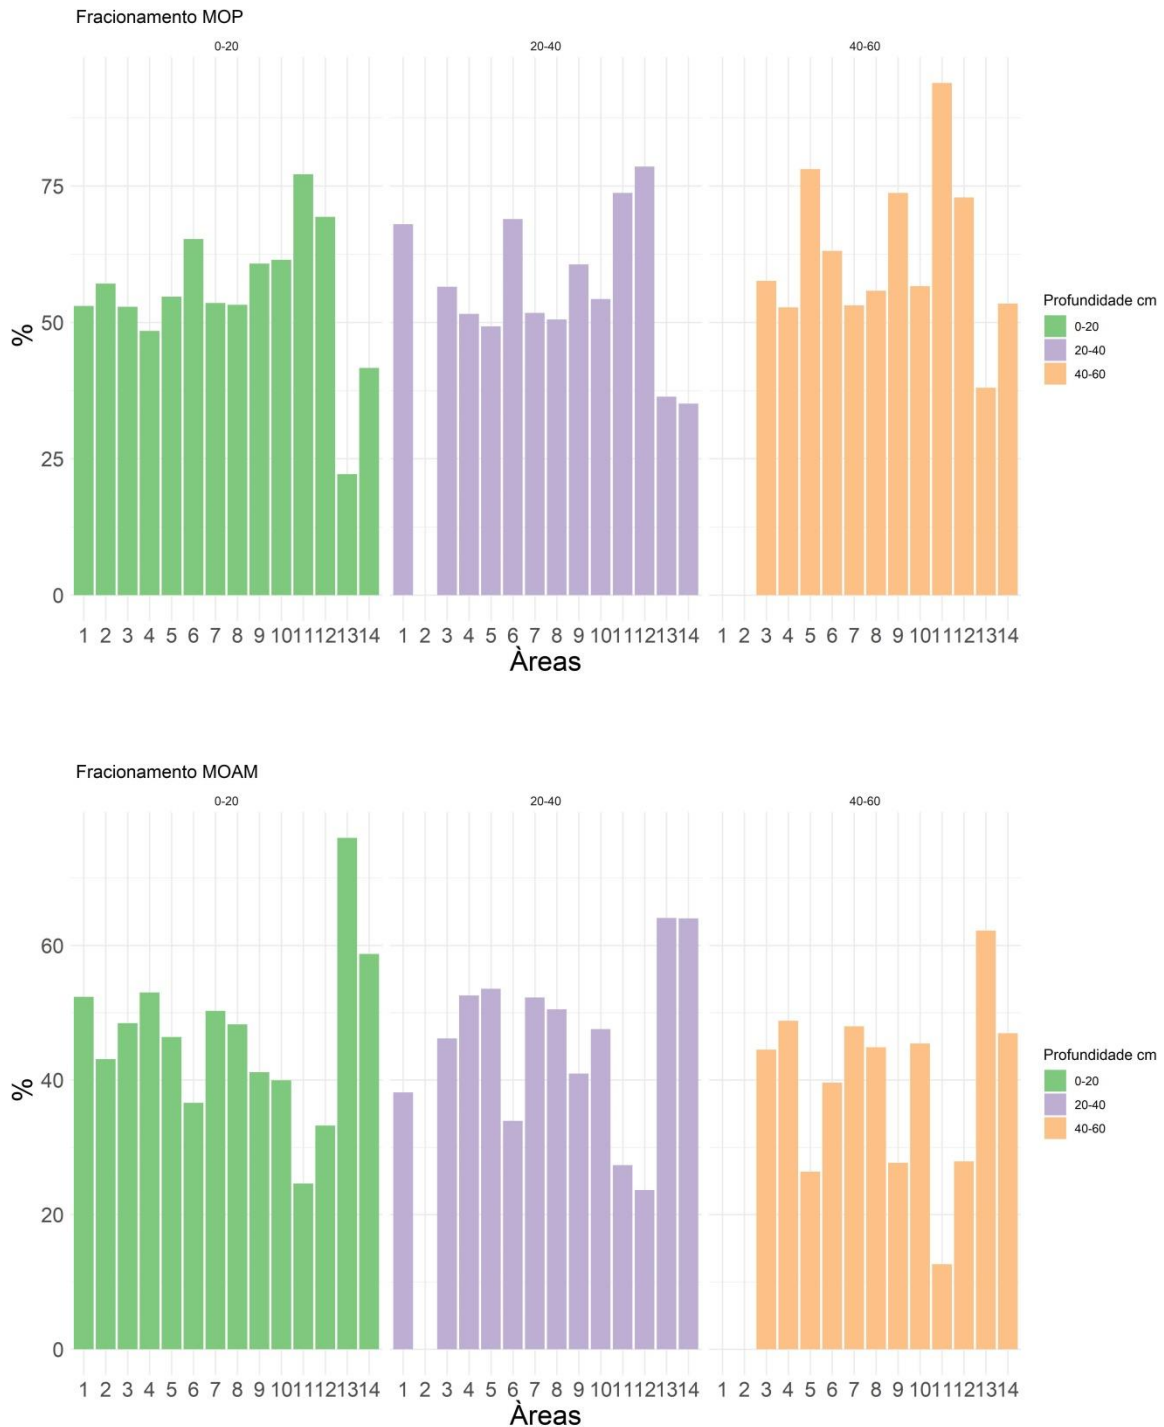
**Figura 3.** Percentual MOAM e MOP

Apresenta-se na Figura 3, os teores em percentual de massa de MOAM e MOP, onde somatória das frações é igual a 100% da MOS, por profundidade (0-20, 20-40 e 40-60 cm) nas 14 áreas de estudo. Algumas áreas, como a 2, não foi possível realizar a coleta em todas as profundidades, o que gerou lacunas nos gráficos apresentados.

Observa-se que de maneira geral os teores de MOP foram superiores nas áreas em relação a MOAM, onde os pontos 11(40-60 cm), 12 (20-40 cm), 5 (40-60 cm), e 11 (0-20 cm) obtiveram destaque, portanto as áreas com maior teor de MOP foi a 11, seguida da 12.

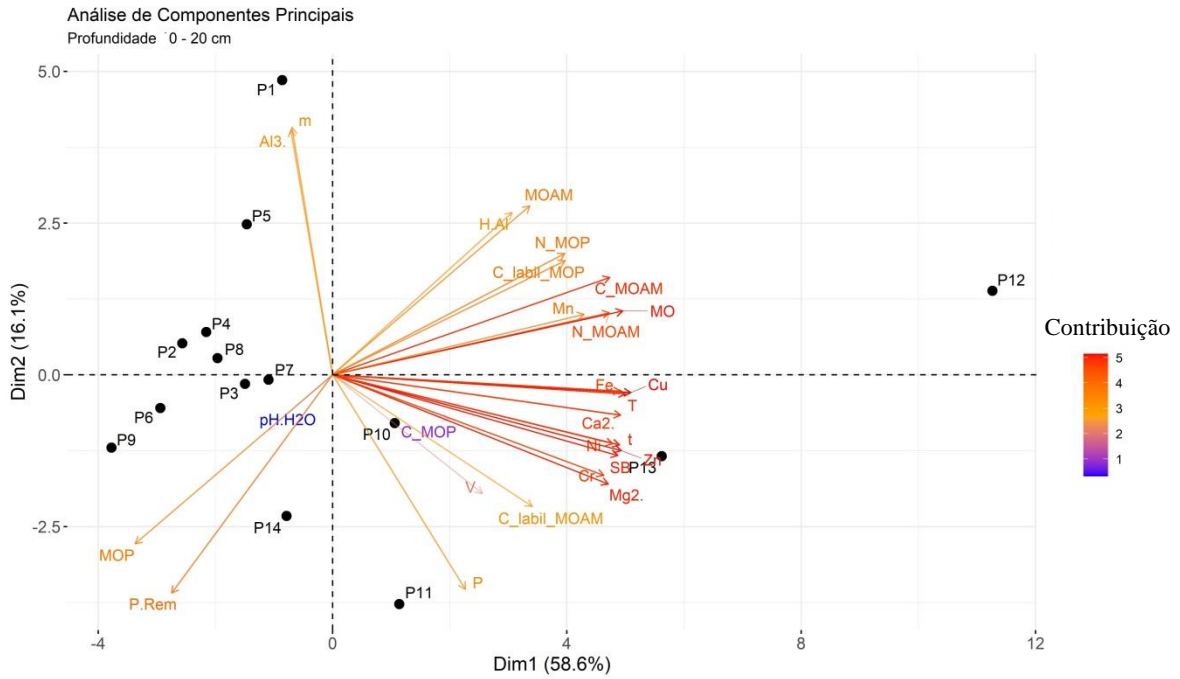
**Figura 8.** PCA para a profundidade de 0-20 cm.

A maior parte das áreas próximas ao local de rompimento da barragem foram mais influenciadas pela saturação por alumínio (m) e alumínio (Al<sup>3+</sup>). As áreas P6, P9 e P14 foram mais fortemente influenciadas pelo percentual de MOP e P-rem, enquanto a P12 teve um efeito contrário, estando mais relacionada com MOS, N-MOAM, C-MOAM (Figura 8).

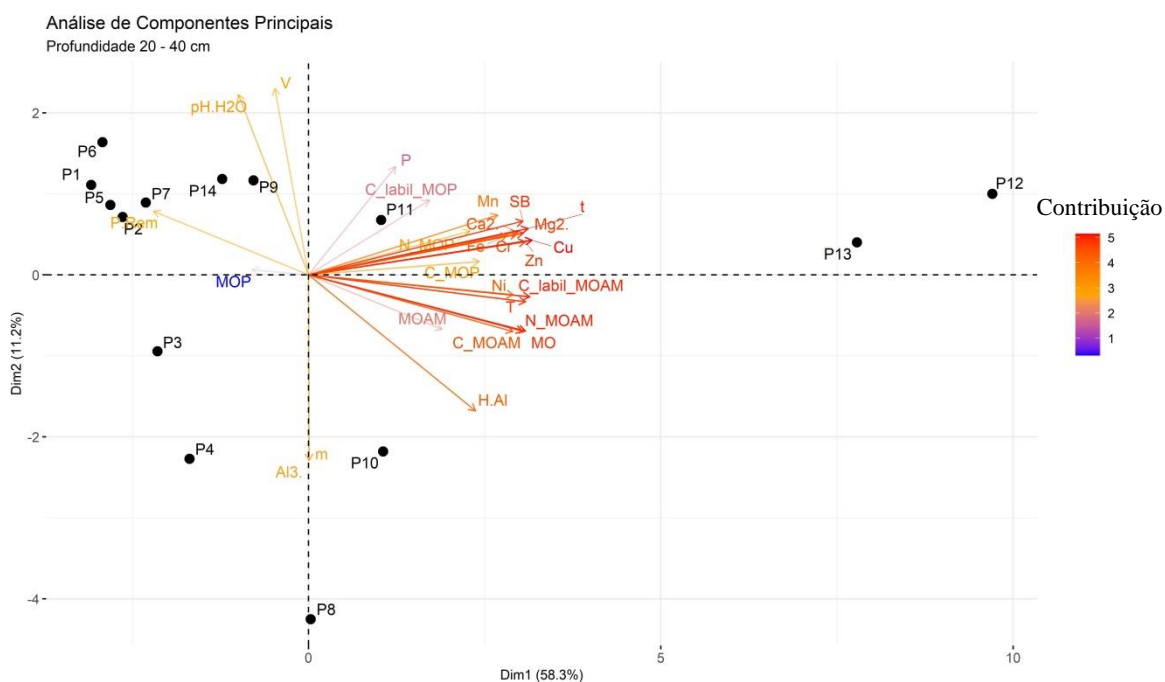
**Figura 10.** PCA para a profundidade de 20-40 cm.

As áreas P11, P12 e P13 apresentaram-se mais semelhantes quanto a variação dos dados, sendo as regiões mais próximas a usina Risoleta Neves, onde houve represamento de grande volume de rejeitos, porém apresentam cobertura vegetal distintas. As amostras em P8 e P10 foram mais influenciadas pela atividade de alumínio e sua saturação, enquanto P3 e P4 foram mais fracamente influenciadas pelas variáveis estudadas. As demais parcelas foram fortemente relacionadas com o pH, a saturação de bases (V) e o P-rem.
