DISSERTAÇÃO

ACESSIBILIDADE E INCLUSÃO ESCOLAR NO ENSINO
AGRÍCOLA: UM ESTUDO DE CASO SOBRE AS CONDIÇÕES
DE ACESSIBILIDADE FÍSICA COM FOCO NA DEFICIÊNCIA
VISUAL NO INSTITUTO FEDERAL DE EDUCAÇÃO,
CIÊNCIA E TECNOLOGIA DO ESPÍRITO SANTO (IFES) –
CÂMPUS SANTA TERESA

SANDRA MARGON

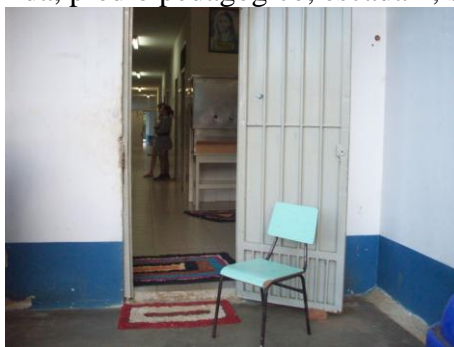
Figura 03: Rota 1 - Alojamento feminino

Alojamento feminino: Não existe piso tátil nem mesmo diferença de cor no piso para quem tem baixa visão, todos os quartos tem identificação em letra tamanho pequeno para quem tem baixa visão. Existe capacho em tecido, sofá, bebedouro, tudo sem sinalização. De acordo com a NBR 9050/04 e publicações acadêmicas, deveriam existir pisos táteis indicativos de alerta e direcionais além de contraste de cor nas paredes para auxiliar alunos que possuem baixa visão. Os ambientes de circulação deveriam estar livres de obstáculos. Observou-se a falta de organização espacial e a necessidade da retirada dos tapetes, que é perigoso para qualquer pessoa.

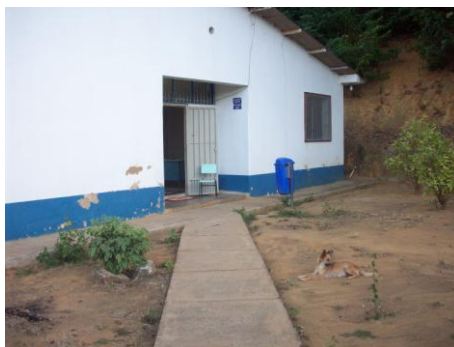
Figura 04: Rota 1 - Calçada

Calçada: a calçada é de cimento com largura insuficiente, com juntas de dilatação aberta de um centímetro e meio. A largura mínima da calçada deve ser de um metro e vinte centímetros e a abertura máxima das juntas de dilatação devem ser de no máximo quinze milímetros. Tem um degrau na calçada de nove centímetros (espelho) entre a calçada e o alojamento, quando o máximo permitido na calçada é de um centímetro e meio e para um degrau localizado entre dois ambientes o espelho deve medir ente 16 e 18 cm. (NBR 9050/04)

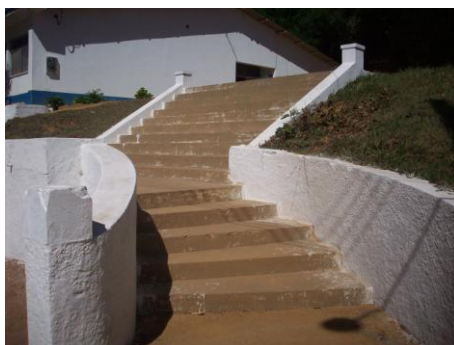
Figura 05: Rota 1 – Escada 1

Escada 1: A dimensão do piso, (profundidade) do degrau media trinta centímetros na maioria das vezes. Quando a escada estava em curva a medida do piso era superior a trinta e dois centímetros, portanto encontrava-se dentro dos padrões. A dimensão do espelho dos degraus em sua maioria era de dezesseis centímetros e meio, apenas dois possuíam dezoito centímetros, atendendo a NBR 9050/04. Havia pequenas variações de centímetros, mais ou menos dois centímetros na dimensão dos espelhos. A inclinação transversal da escada e dos patamares não foi avaliada. O piso dos degraus da escada era revestido com cimento. Só existia patamar no início da escada, com apenas um metro e vinte centímetros de comprimento, quando o correto é de um metro e vinte centímetros. (NBR 9050/04). Somente na parte curva existia guarda-corpo. Os guarda-corpos variavam entre cinquenta e cem centímetros, quando o correto seria um metro e cinco centímetros. (NBR 9050/04)

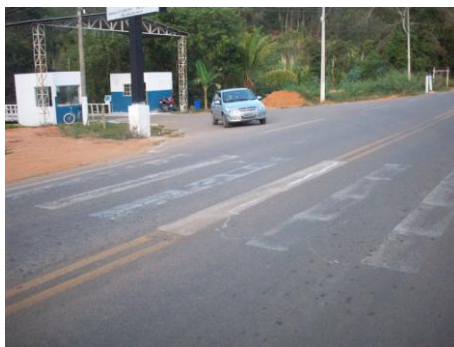
Figura 06: Rota 1 - Rodovia
Fonte: arquivo pessoal, MARGON, 2011

Rodovia: Existia faixa para travessia de pedestres, apesar de estar muito apagada, e também existia ponto de ônibus em frente à escola, porém, não havia semáforo. De acordo com a NBR 9050/04, deveria existir semáforo com sinal sonoro utilizado pelo estudante com DV para atravessar a rodovia com segurança.

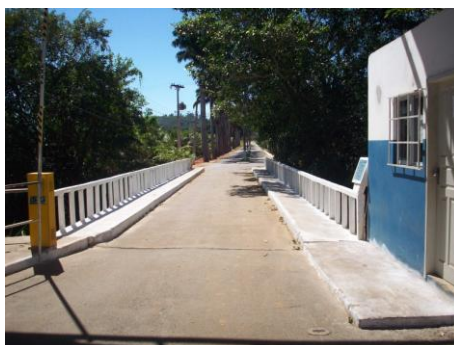
Figura 07: Rota 1 - Ponte
Fonte: arquivo pessoal, MARGON, 2011

Ponte: Os guarda-corpos foram construídos com material rígido sim, mas não estavam sinalizados e possuíam altura de apenas setenta e cinco centímetros, quando o correto seria um metro e cinco centímetros de altura. Existiam calçadas em ambos os lados da ponte, porém com largura insuficiente, oitenta e cinco centímetros, quando o correto seria largura de, no mínimo, um metro e vinte centímetros. (NBR 9050/04)

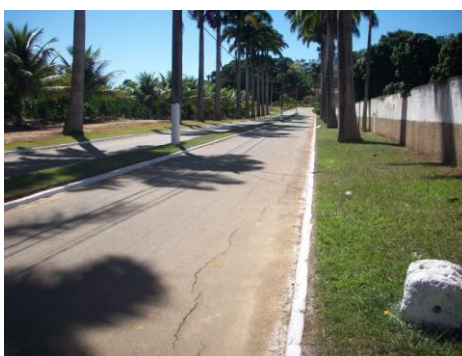
Figura 08: Rota 1 - Avenida
Fonte: arquivo pessoal, MARGON, 2011

Avenida: Todos andavam pela faixa de rolamento, deveria existir calçada para pedestres de acordo com a NBR 9050/2004.

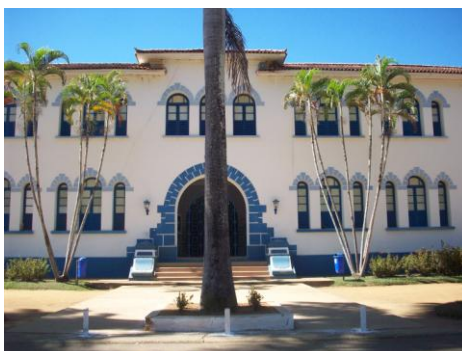
Figura 09: Rota 1 - Prédio pedagógico

Prédio pedagógico: Todos os ambientes do prédio pedagógico tinham identificação com letras grandes, mas ficavam acima da porta que media, em sua maioria, dois metros e quarenta centímetros, quando o correto seria estar entre um metro e quarenta e um metro e sessenta centímetros do piso. Quanto aos ambientes de circulação, logo na entrada existia o busto do fundador. Nos corredores tinham cadeiras e extintores. Nos corredores existiam paredes e guarda-corpos. A altura da grade ou mureta de proteção era de um metro e sete centímetros, quando o correto seria de um metro e dez centímetros de altura. (NBR 9050/04)

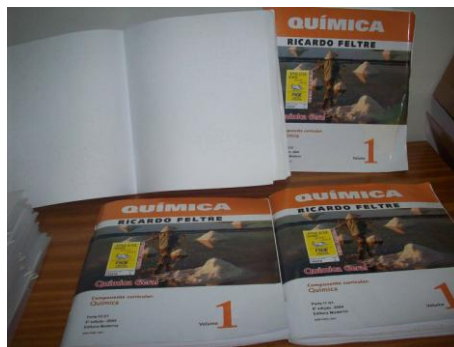
Figura 11: Rota 1 - Livros de química em Braille

Sala de aula: Somente existiam livros de química e alguns de literatura com escrita em Braille, porém para que haja educação de qualidade para todos, é necessário que a estudante com DV tivesse acessíveis todos os materiais utilizados pelos demais alunos. (Decreto 5.296/04). Existiam outros equipamentos de tecnologia assistivas, como: impressora Braille, multiplano, soroban, reglete e punção, software leitor de tela, software conversor de texto, software ampliador de tela, teclado em Braille, máquina Braille, gravador digital, calculadora sonora e notebook. (Literatura especializada). Foi contratada uma profissional para prestar atendimento aos estudantes com deficiência visual. (Decreto 5.296/04)

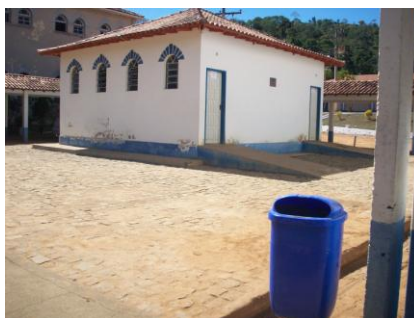
Figura 12: Rota 2 - Rampa

Rampa: Tinha rampa de acesso ao sanitário, mas não possuía piso tátil e nem corrimão. De acordo com a NBR 9050/04 deveria existir piso tátil de alerta indicando a mesma e corrimão. Os ambientes de circulação deveriam estar livres de objetos como lixeiras e, além disso, existia uma vala próxima ao sanitário sem nenhuma sinalização. (Literatura especializada).

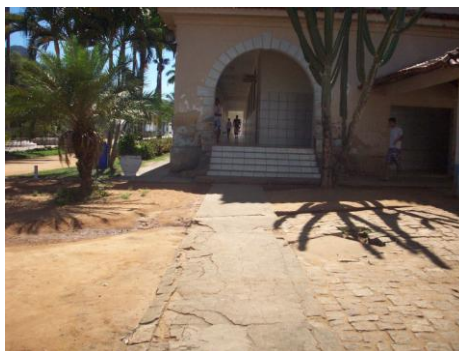
Figura 13: Rota 3 - Calçada

Calçada: A calçada que dava acesso ao refeitório tinha muitos buracos, foi encontrada uma mangueira atravessada. A largura da calçada é de um metro e vinte sete centímetros, estando de acordo com a NBR 9050/04. No refeitório, não existia cardápio com escrita em Braille, nem pisos táteis indicativos de alerta e direcionais, nem contraste de cor do piso tátil com os adjacentes, tampouco o símbolo internacional de pessoas com DV. Todos estes itens estão previstos na NBR 9050/2004 e sua ausência impedem que as condições de igualdade e autonomia se configurem também durante as refeições desta estudante.

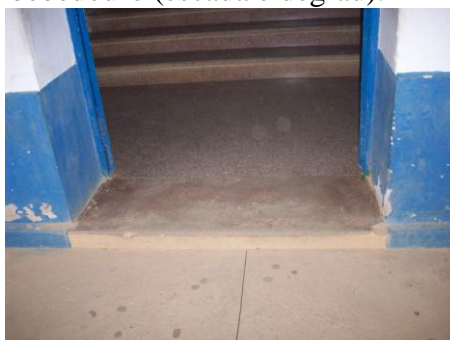
Figura 14: Rota 4 - Degrau

Degrau: Não existia piso tátil de alerta ou direcional indicando o degrau, nem contraste de cor do degrau com o piso adjacente para auxiliar o aluno com baixa visão, a exigência destes itens estão previstos na NBR 9050/2004. O espelho do degrau media sete centímetros, quando o correto seria dezoito centímetros de acordo com a NBR 9050/2004.
