DISSERTAÇÃO

DINÂMICA ESPAÇO-TEMPORAL DOS CICLOS DE ALAGAMENTO EM
ÁREAS DE MINERAÇÃO NA AMAZÔNIA

FÁBIO DE CARVALHO NASSER

2022

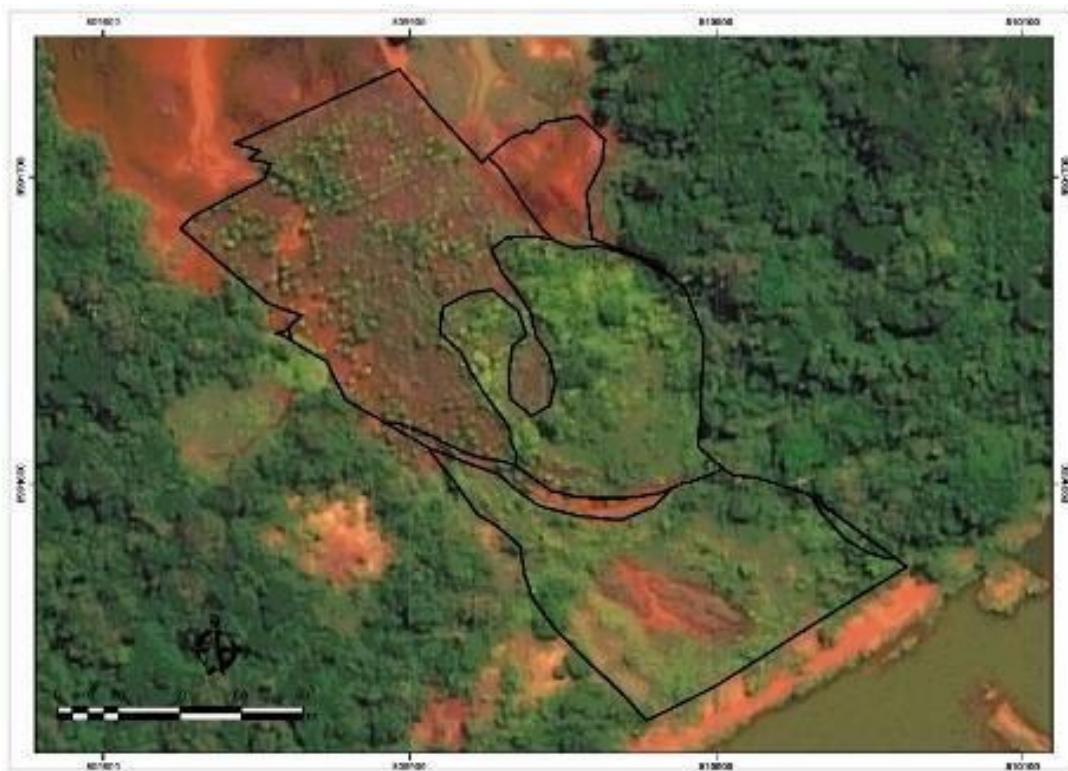
Figura 2 – Exemplo de área afetada por alagamento sazonal na mina Santa Maria. A área demarcada em preto corresponde a parte onde foram realizadas intervenções, como plantio de espécies florestais e drenagem.

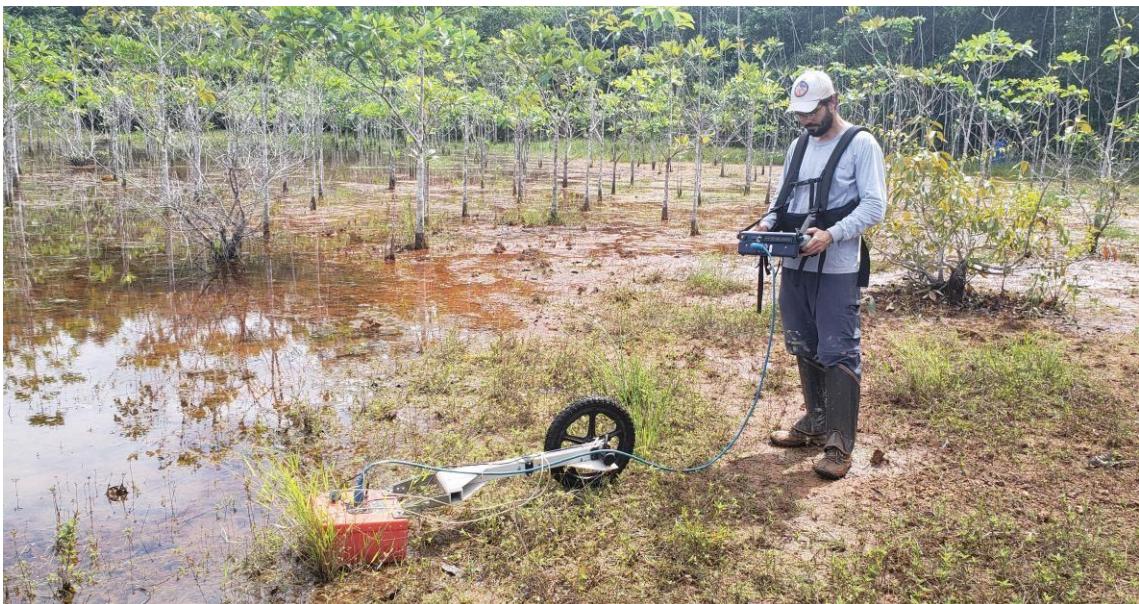
Figura 4. Varredura com GPR em área sujeita a alagamento sazonal.

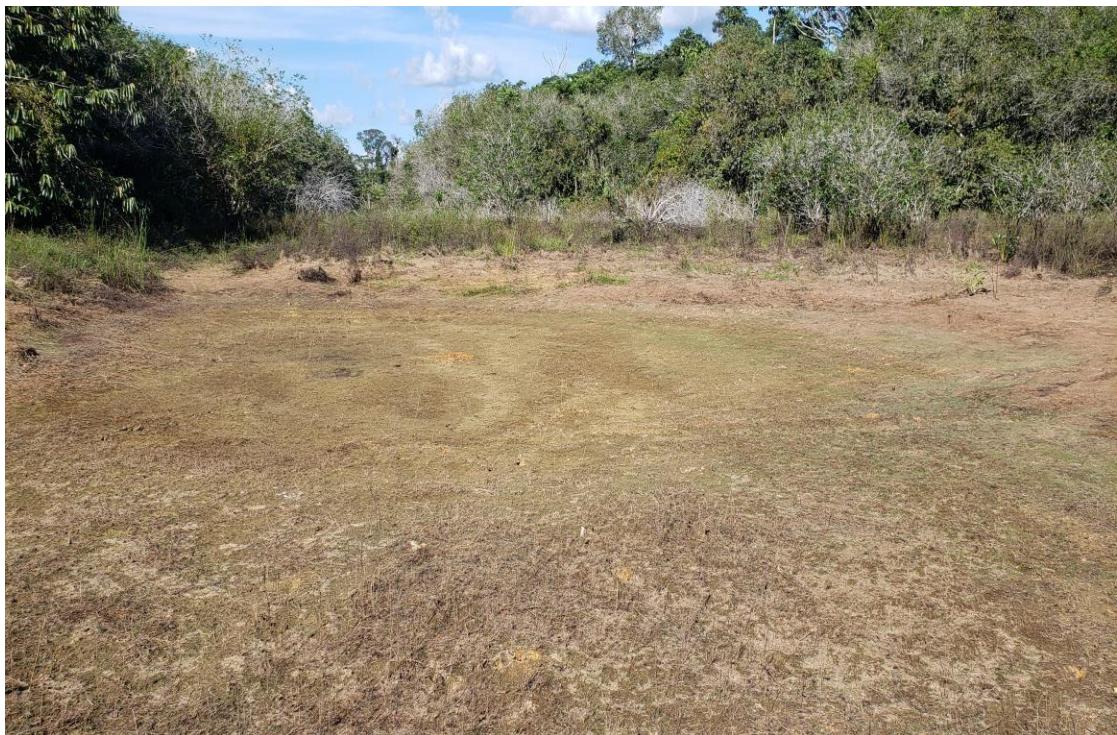
Figura 8 - Sítio 14 de Abril, setor com alagamento sazonal, sem nenhum tipo de regeneração.

Essa é uma das áreas que mais apresentam problema com alagamentos sazonais, porém a maior parte dela no nível 1 (**Figura 7**), ou seja, áreas com curtos períodos de alagamento e que permitem o desenvolvimento de espécies adaptadas. Essas áreas correspondem a mais de 65% das que sofrem alagamento (**Tabela 5**) e estão ocupadas principalmente com campo sujo ou vegetação rala, visto a dificuldade de desenvolvimento de espécies arbóreas. No total, essas áreas somam 22,6 ha, o que corresponde a aproximadamente 11% da mina. As áreas com nível máximo somam apenas 6 ha e encontram-se principalmente às margens dos lagos (Figura 12). Segundo informações do técnico da empresa responsável pela implementação do programa de recuperação, foram realizadas algumas tentativas de plantio nessas áreas, mas sem sucesso, em função da ocorrência sistemática de alagamento.

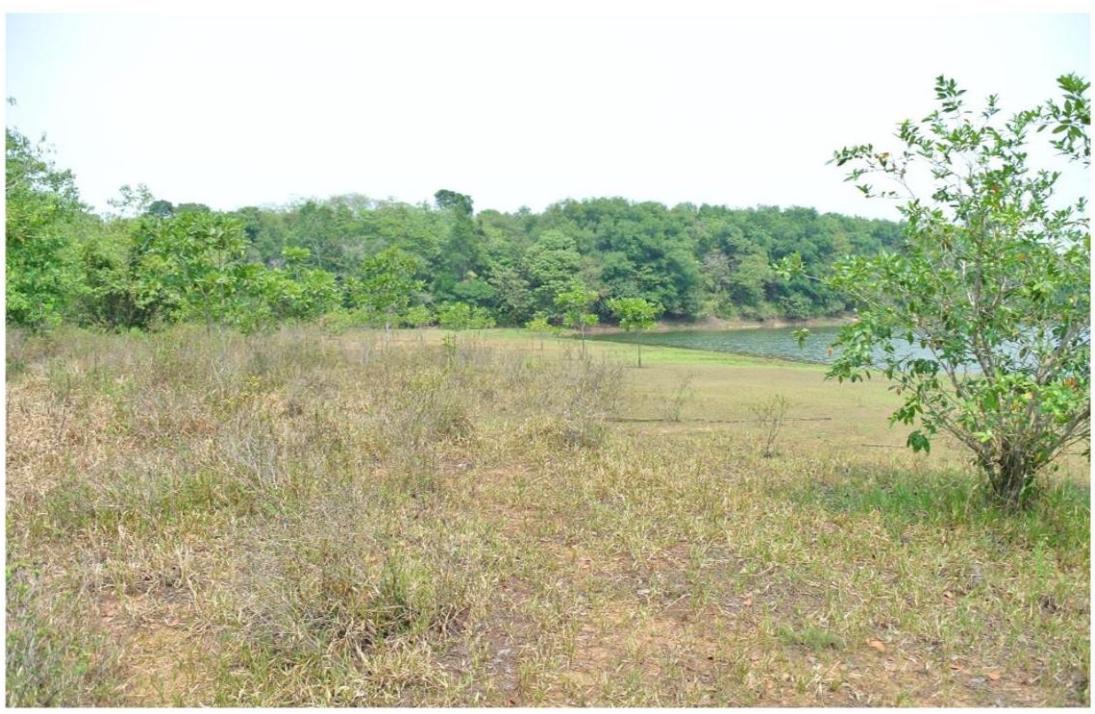
Figura 11 - Área marginal ao lago na mina 14 de Abril.

As principais áreas sujeitas a alagamento sazonal (Nível 1) concentram-se principalmente ao longo de um canal que corta os talhões na faixa oeste da mina (**Figura 11**), no sentido norte-sul. Existem quatro lagos maiores e um menor, cujos reservatórios apresentam uma grande variação no nível de água entre os períodos secos e úmidos, expondo faixas de solos que logo são submersos nas primeiras chuvas (**Figura 12** e **Figura 13**).

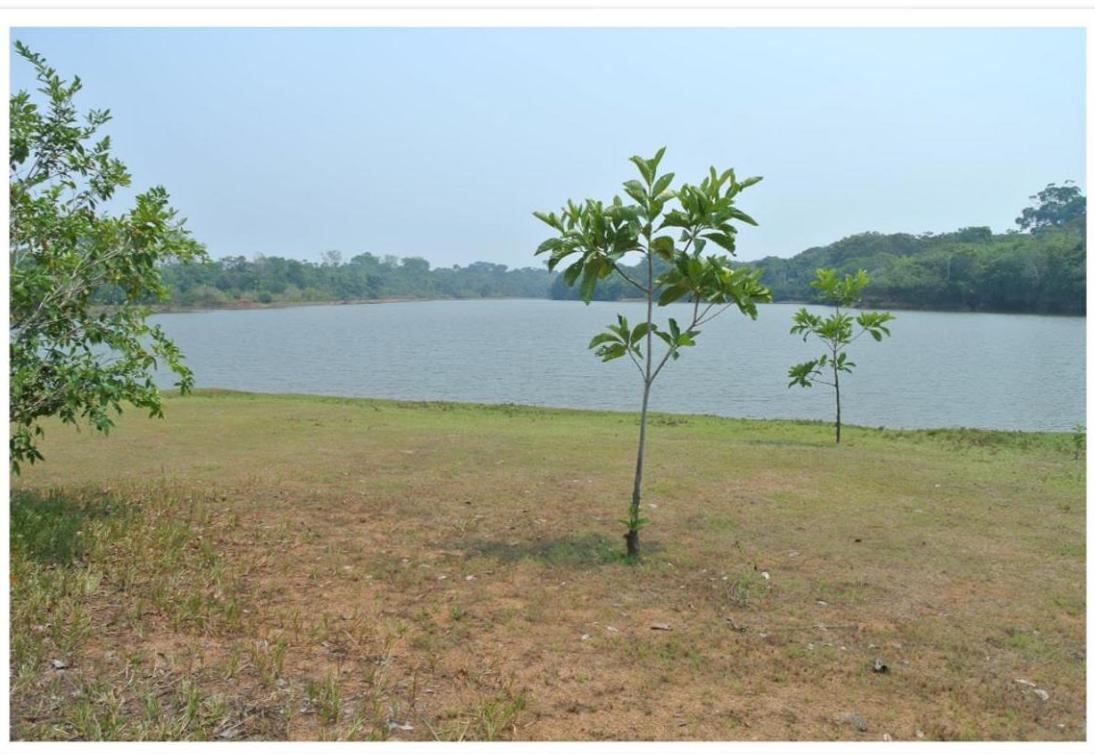
Figura 12 - Detalhe da área marginal de lago na mina 14 de Abril.

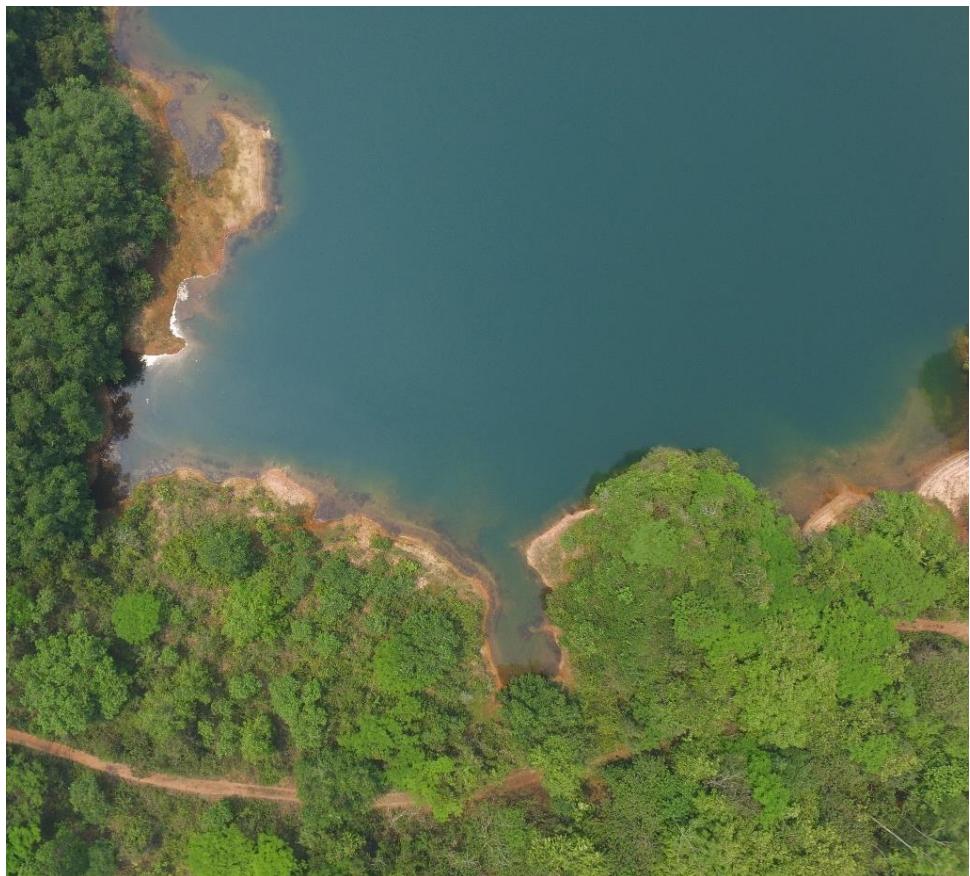
Figura 16 - Margem do lago sul da mina Poço B, em 2017.

Nas margens dos lagos surge pequenas faixas de solos nos períodos secos, e que logo são encobertos com as primeiras chuvas. A (**Figura 16** e **Figura 17**) apresenta a situação do lago sul da mina em dois anos, um em 2017 e outra em 2019, respectivamente período seco e outro chuvoso.

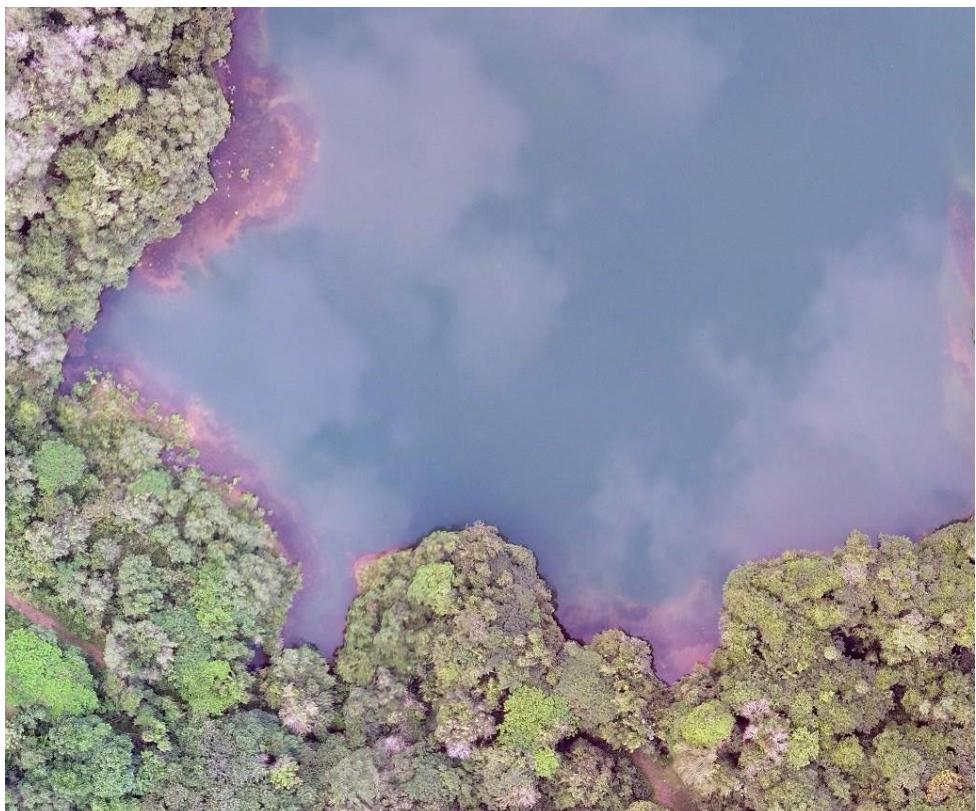
Figura 17 - Margem do lago sul da mina Poço B, em 2017 (acima) e 2019 (abaixo), evidenciando as margens expostas nos períodos secos.

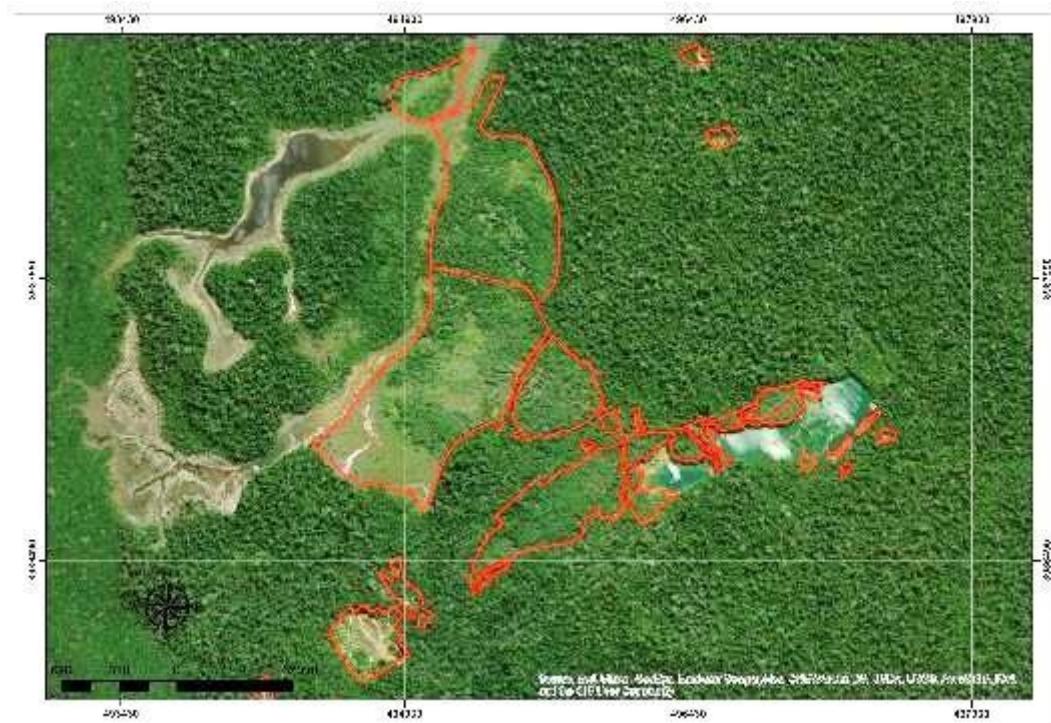
Figura 18 - Áreas da mina Serra da Onça.

Na mina Serra da Onça, o cenário demonstra desenvolvimento da vegetação presente em diferentes estágios de regeneração, porém as áreas sujeitas a alagamentos ocupam extensas áreas, principalmente no seu setor mais ao sul, configurando, talvez, uma paisagem que somente possa ser alterada com execução de abertura de canais de drenagem (Figura 18).

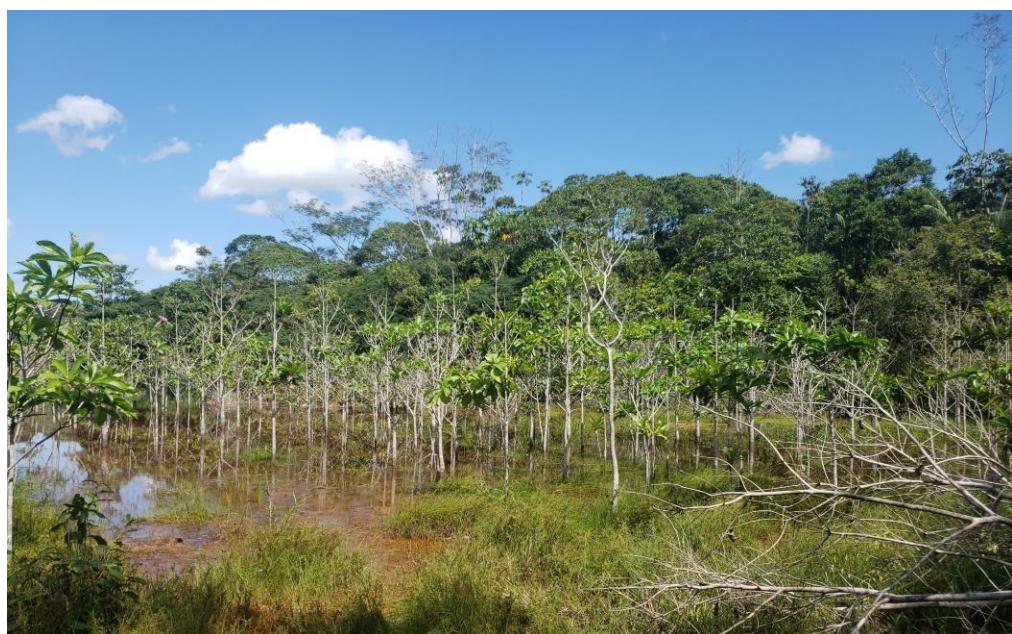
Figura 20 - Sítio Serra da Onça, setor alagado com dominância da espécie *Genipa americana*.

Não apresenta área com nível 1 de alagamento e as áreas com níveis 2 e 3 ocupam apenas 2,3 ha do total da mina, o que equivale a 2,6% da sua área (19, **Tabela 7**). As áreas com nível máximo representam mais de 93% das sujeitas a alagamento sazonal. Concentram-se nas margens dos lagos e estão expostas a alagamentos sazonais prolongados, o que dificulta a evolução das mudas nesses locais (**Figura 20**).

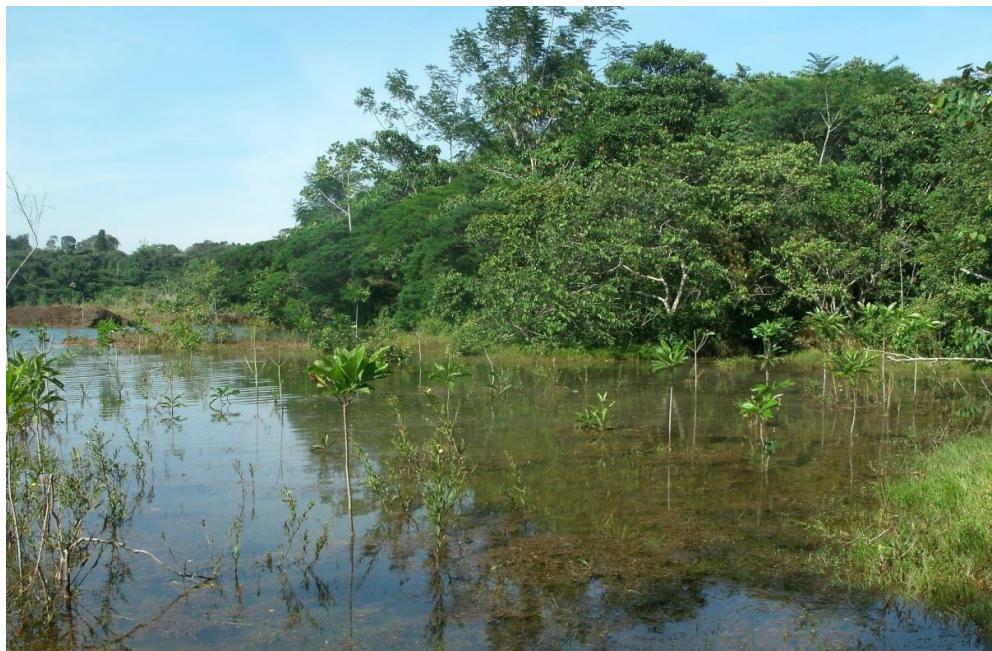
Figura 22 - Área com alagamento sazonal no período chuvoso na área A12 (condição em 2015).

O setor mais ao norte, apresenta leve tendência à alagamento. Nota-se também uma área ao oeste com forte tendência ao alagamento, mas que atualmente encontra-se fora do limite da mina. De maneira geral, considerando a delimitação atual da área, essa mina não apresenta problemas mais sérios de alagamento, com exceção de pequenas faixas nas margens dos lagos, no local onde foi instalado um dos sítios de monitoramento. Nesta área o alagamento sazonal ocasiona um elevado índice de morte das mudas (**Figura 22** e **Figura 23**) e ocorre o predomínio de espécies adaptadas a essa condição, como o Genipapo (*Genipa americana* L.).

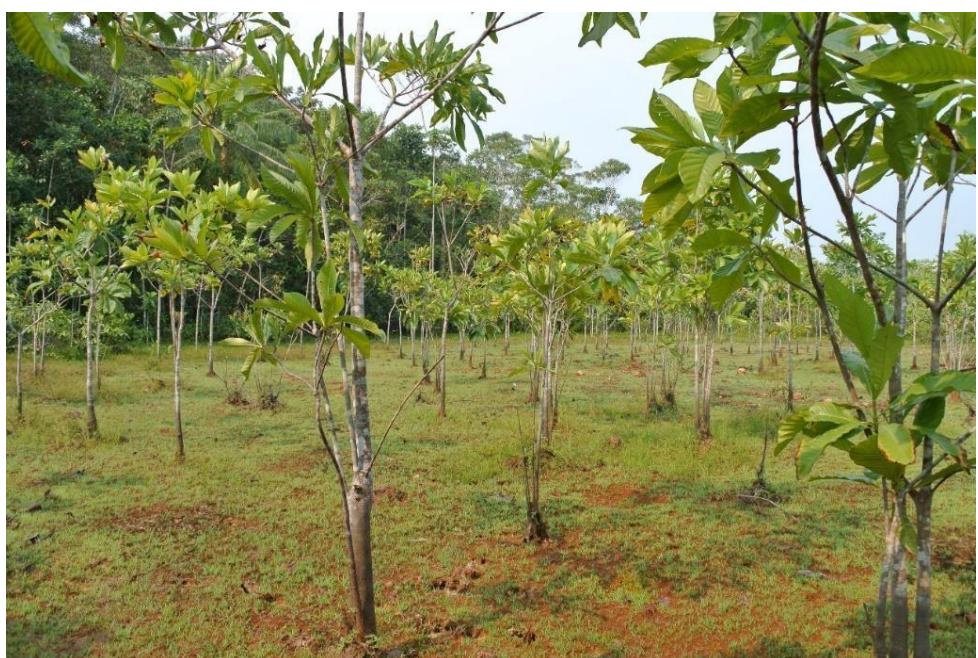
Figura 23 - Mesma área no período seco na área A12 (condição em 2017).

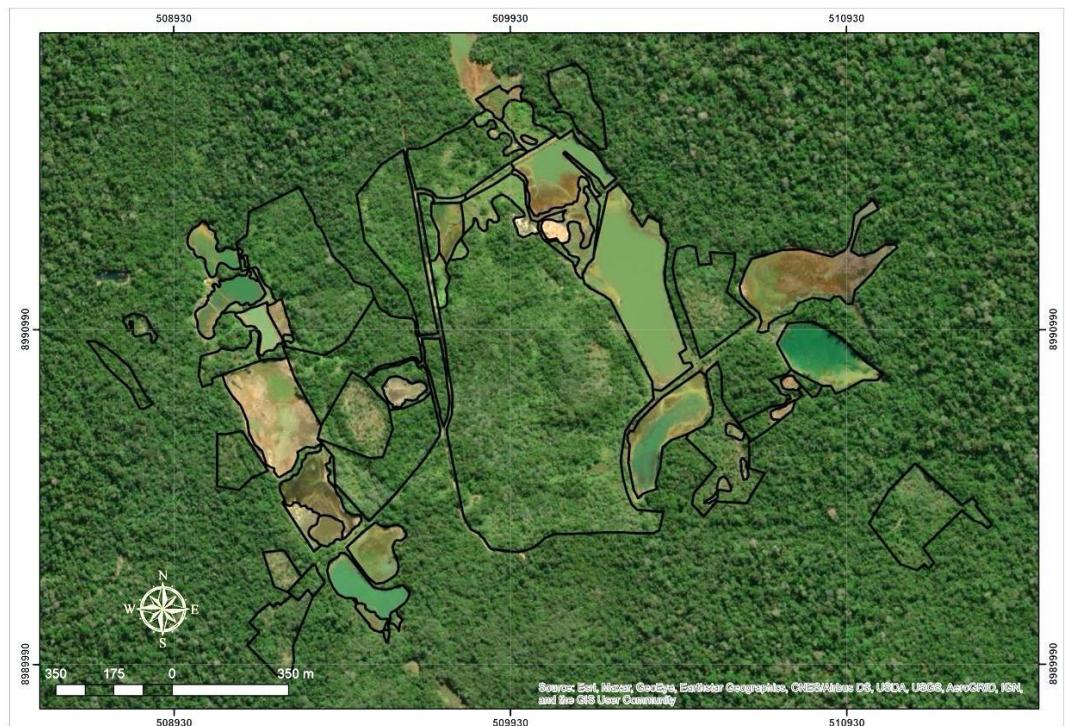
Figura 24 - Talhões da mina Santa Maria.

A mina de Santa Maria é a mais antiga e possui intensos processos de alagamentos sazonais. Apresenta muitos lagos, alguns deles muito rasos, o que faz com que no período seco fiquem com áreas de solos expostos (**Figura 24**). Mesmos alguns talhões apresentando bom desenvolvimento da sua cobertura florestal, podem apresentar algumas faixas marginais a esses lagos que podem sofrer alagamento sazonal.

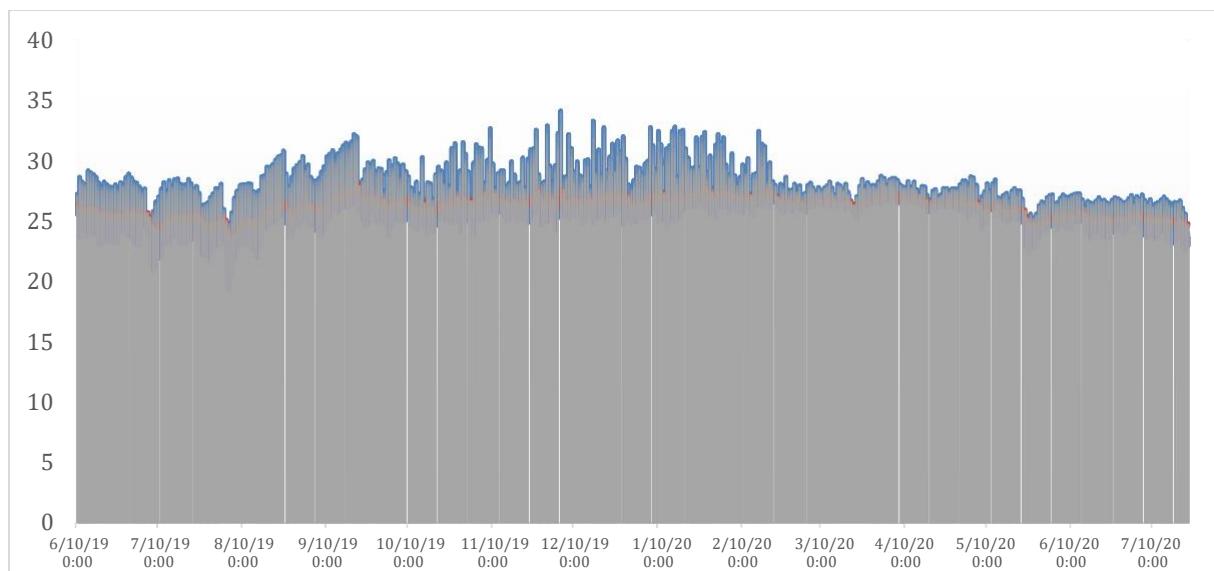
Figura 32 - Temperatura do solo nas profundidades de 10 cm (linha azul) e 30 cm (linha laranja) do sítio de Santa Maria.

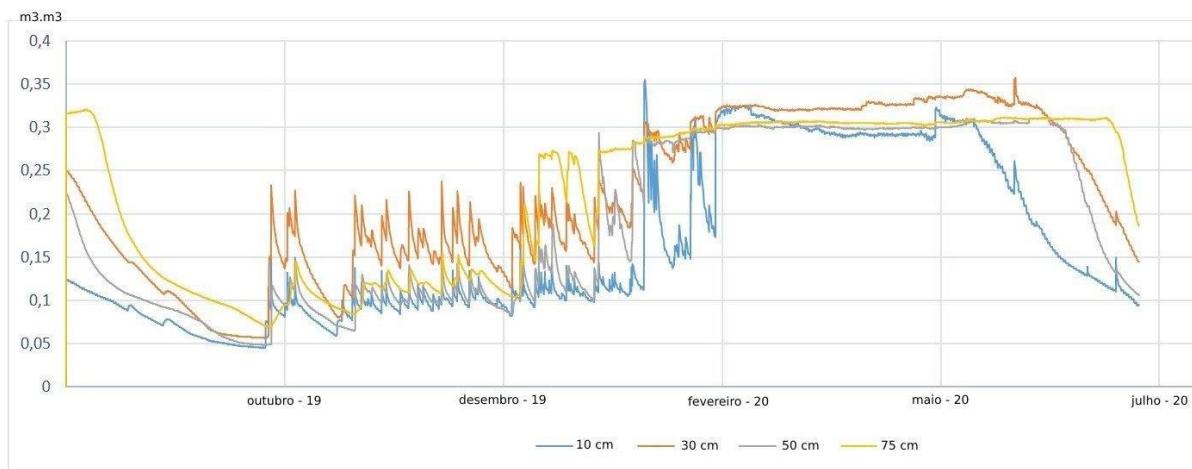
Figura 35 - Umidade volumétrica no sítio Santa Maria.

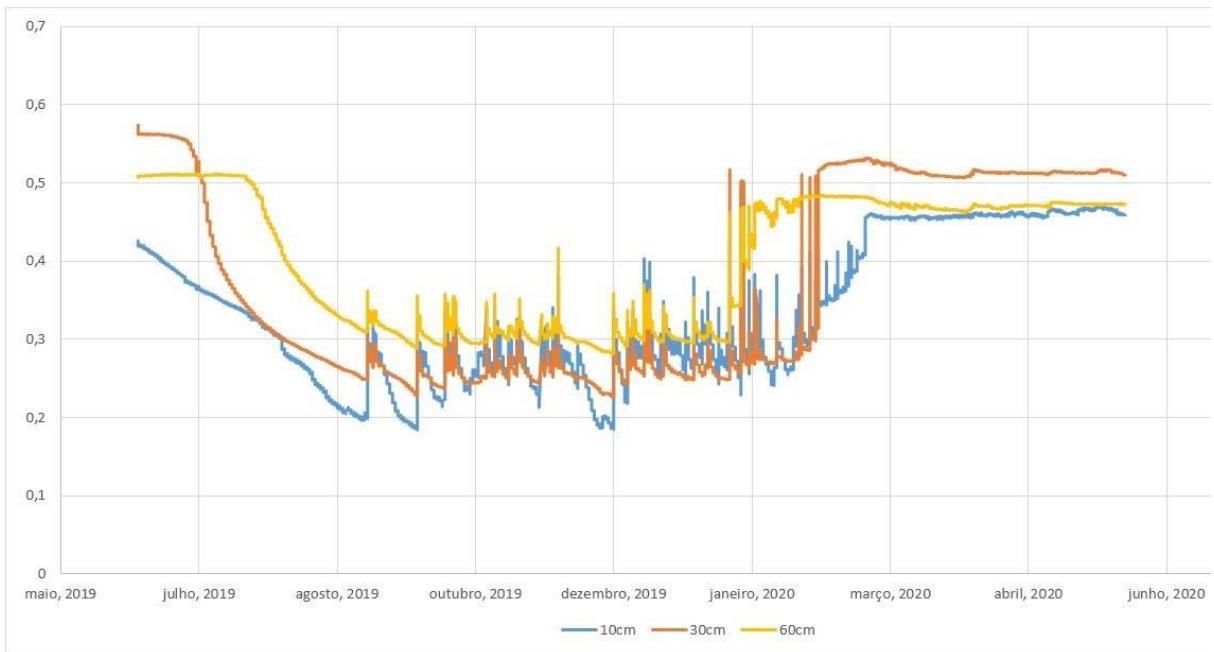
Figura 36 - Umidade volumétrica no sítio Serra da Onça.

A textura do solo desse sítio é média a muito argilosa, o que aumentou a retenção de água. Diferente do observado no sítio anterior, é possível verificar que a condição de saturação se prolonga no início do monitoramento até o final do mês de julho-2019 na profundidade de 60 cm (Figura 36). Esse solo apresenta uma umidade maior em todo o período monitorado comparado com o de Santa Maria, mas apresentou um atraso do início da saturação do solo em relação ao sítio anterior, em função da sua textura muito argiloso, que influencia na infiltração, que se torna mais lenta. Porém, o comportamento da dinâmica da umidade do solo seguiu o mesmo modelo dos dados do sítio de Santa Maria, apenas com tempos de início e encerramento distintos.

A primeira profundidade a apresentar saturação contínuo também foi a mais profunda (60 cm), só que no meado de janeiro. O sensor da profundidade de 50 cm apresentou problema de funcionamento e seus dados foram descartados. Na profundidade de 30 cm o solo atingiu a saturação somente em 10 de fevereiro e na profundidade de 10 cm somente no primeiro dia de março. Ao total, na profundidade de 60 cm, foram 8,5 meses de condição continuamente saturada, um mês a mais que o sítio anterior.
