DISSERTAÇÃO

**Calçadas de Copacabana e sua paisagem cultural:
um olhar sobre o patrimônio cultural urbano e seu uso coletivo**

Giselle Aparecida de Sousa Araujo

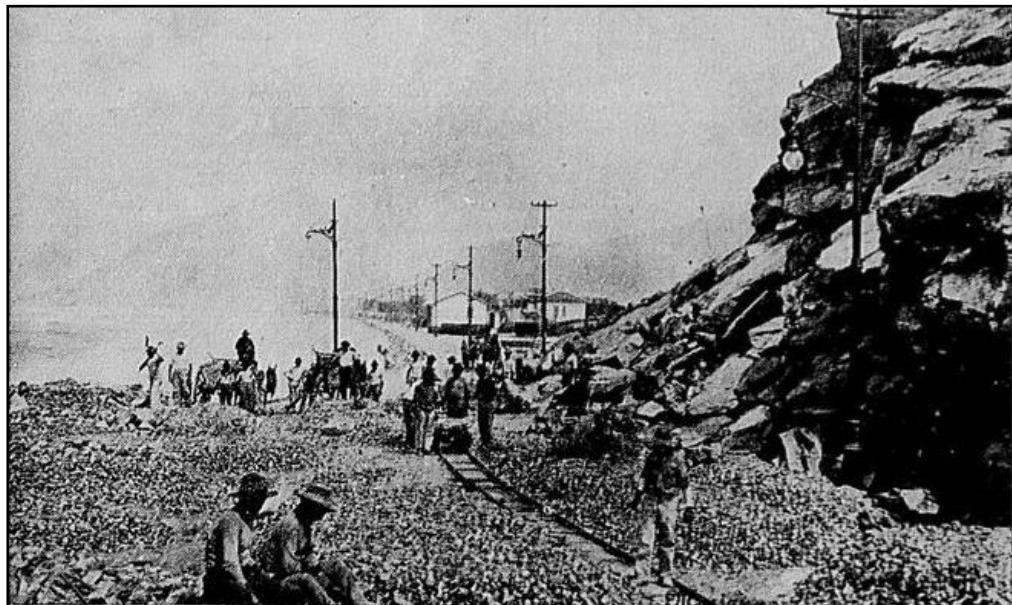
Figura 21 – Pedreira Inhangá sendo cortada para dar passagem a Avenida Atlântica, 1910.

Entre setembro e novembro de 1910 conforme notícia nos jornais *O Paiz* e *Copacabana – O Novo Rio* respectivamente, a ponta da pedreira do Inhangá foi cortada (Figura 21) para dar passagem a Avenida Atlântica e suas pedras foram utilizadas para seu

calçamento (*O Paiz*, 05/09/1910 e *Copacabana – O Novo Rio*, 06/11/1910)⁶⁶. O projeto de alinhamento PAA nº 139 já previa o corte da pedreira do Inhangá como podemos observar em sua planta (Figura 22).

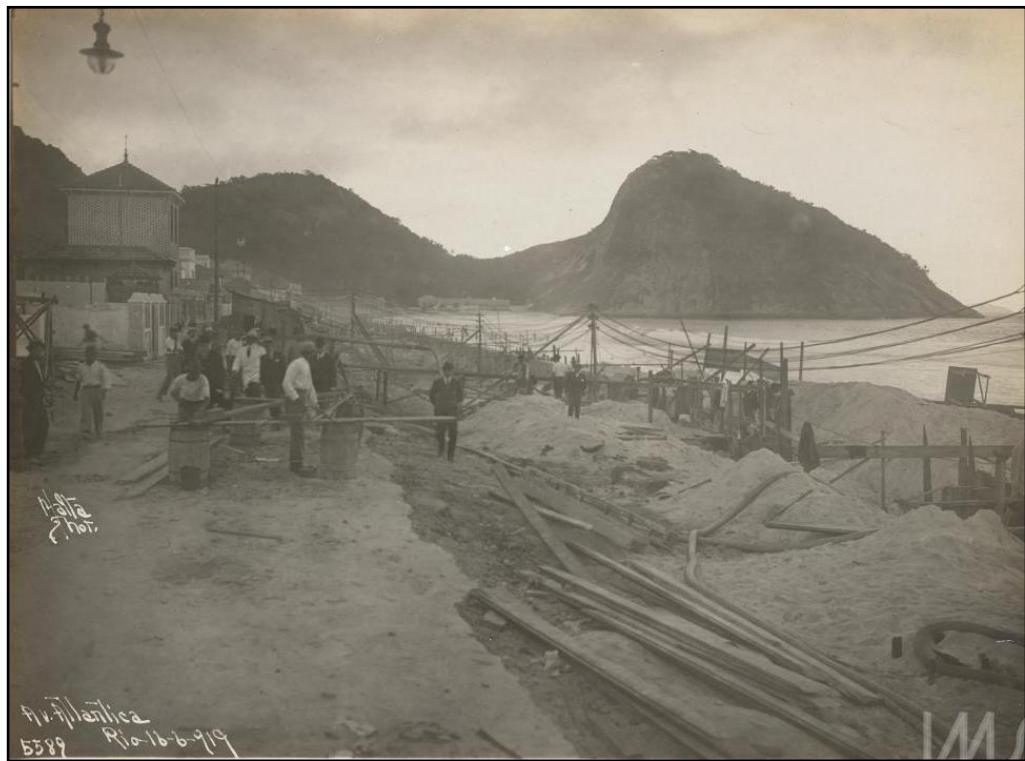
Figura 29 – Obras para a recuperação e remodelação da Avenida Atlântica, 1919.

Devido às fortes ressacas e à necessidade de alargamento da via mediante ao aumento do tráfego, em 1918 a Avenida Atlântica foi incluída nos projetos de melhoramentos da cidade pelo Prefeito Paulo de Frontin⁷⁵. As obras para a recuperação e remodelação da Avenida Atlântica foram iniciadas em 16 de fevereiro de 1919 (Figura 29). A revista *Fon-Fon*, divulga em 24 de maio 1919 fotografias da orla com os “melhoramentos” em fase bem adiantada em direção a Copacabana, estrada aterrada meio fio da “futura” calçada margeando a praia, além dos postes de iluminação no centro da Avenida; e em direção ao Leme a continuação do processo de construção (Figura 30). O jornal *A Rua*, em 3 de abril de 1919⁷⁶, traz como destaque de capa a matéria sobre “os melhoramentos em Copacabana” e descreve as características da “futura” e aprimorada Avenida Atlântica, em seu texto fica evidente a construção de dois passeios laterais – calçadas em dois lados da via e a construção de uma barreira para a prevenção contra as ressacas:

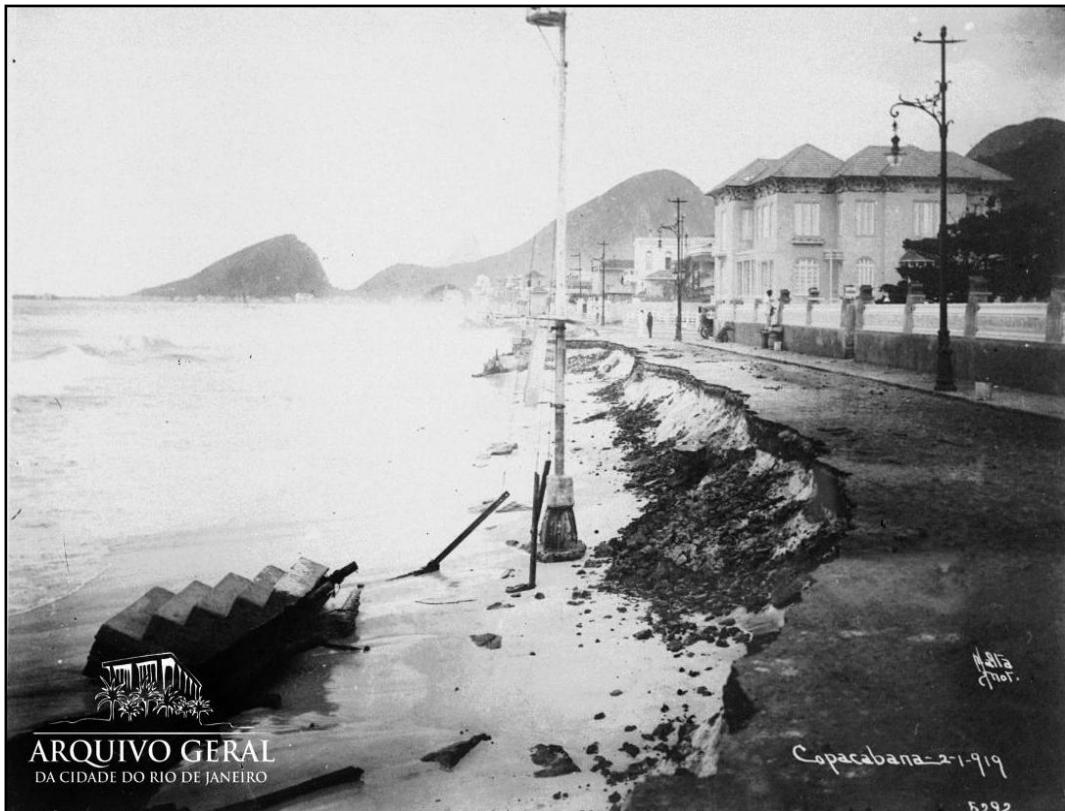
Destrução da pavimentação – aproximadamente um mês antes do início das reformas de 1919.

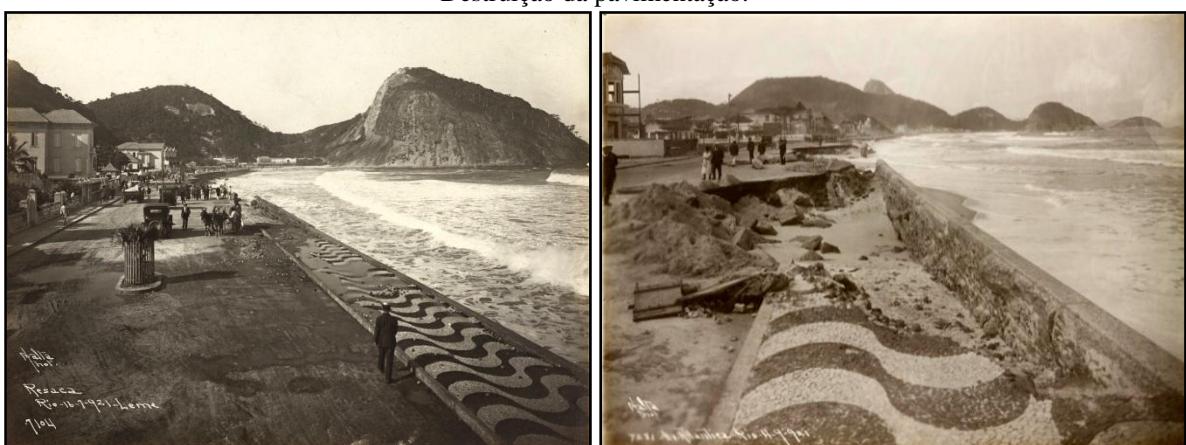
Figura 35 – Ressaca nas praias do Leme e Copacabana, respectivamente, 1921.

Destrução da pavimentação.

Contudo, como podemos observar na sequência de imagens (Figuras 34 a 37), as sucessivas ressacas na Avenida Atlântica causaram estragos significativos ao patrimônio e à pavimentação da orla, evidenciando a vulnerabilidade da proximidade com a força do mar. Os danos recorrentes no calçamento junto à praia foram o principal fator de modificação estética desse piso, que originalmente foi executado com ondas pretas e brancas dispostas perpendicularmente ao mar (Figura 41). Devido a essas ressacas constantes, após sua execução em 1919, o pavimento passou por diversos reparos, resultando na alteração da sua diagramação e do tipo de revestimento em diferentes trechos e períodos, até que o padrão paralelo ao mar prevalecesse em grande parte da orla.

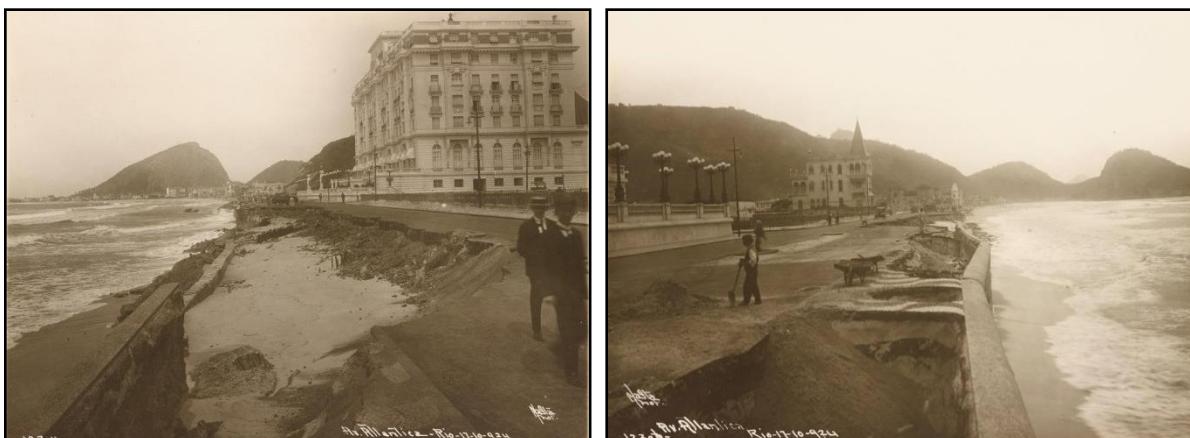
Figura 36 – Ressaca na praia Copacabana, 1924.

Destruição da pavimentação.

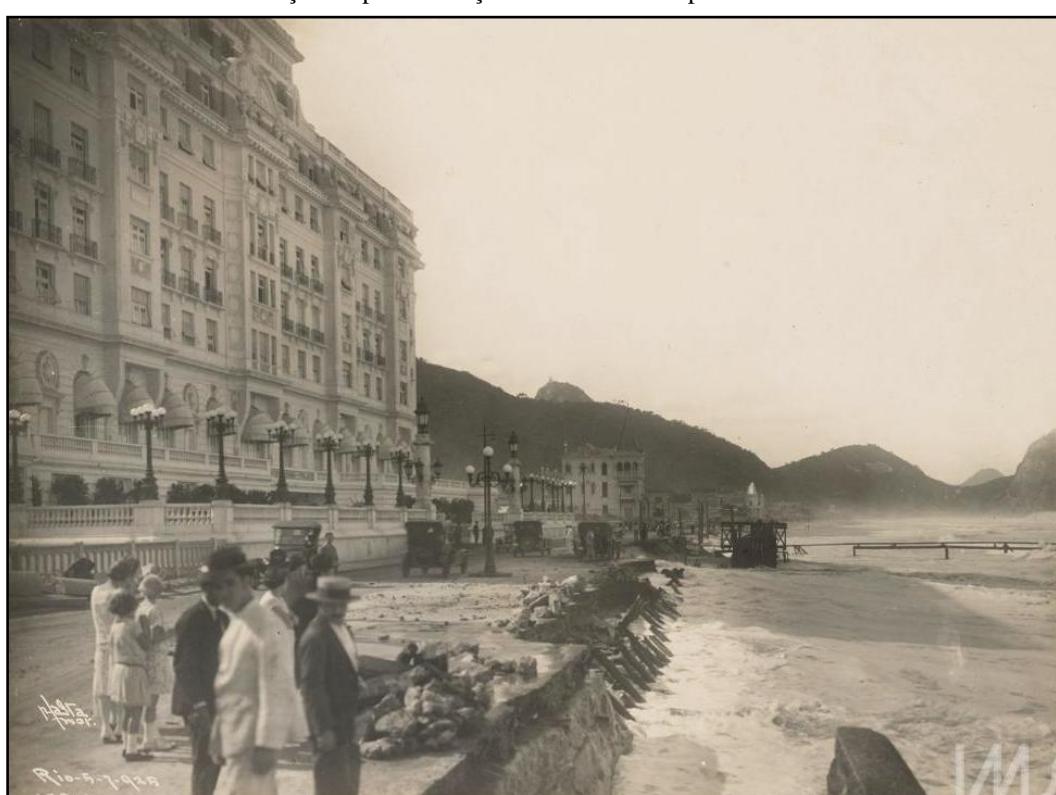
Destruição da pavimentação em frente ao Copacabana Palace.

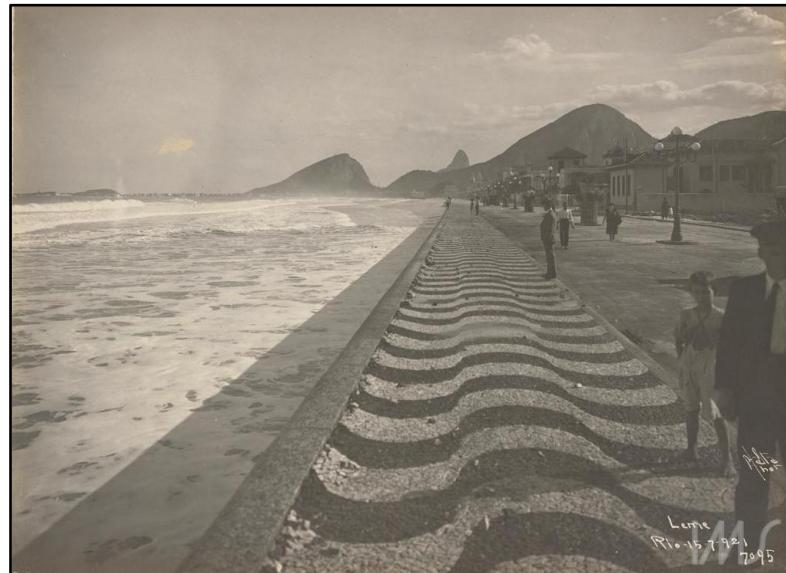
Figura 41 – Calçada com padrão de “Ondas” perpendicular ao mar, 1921.
Ressaca na praia do Leme

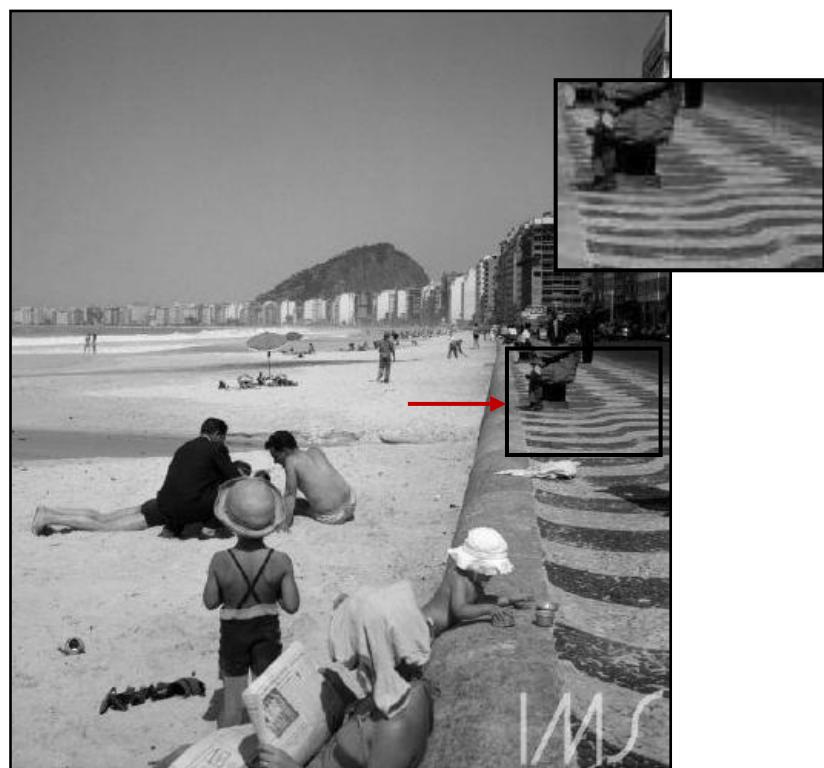
Figura 45 – Trecho da Avenida Atlântica – Detalhe dos padrões de piso se encontrando, c.1965.

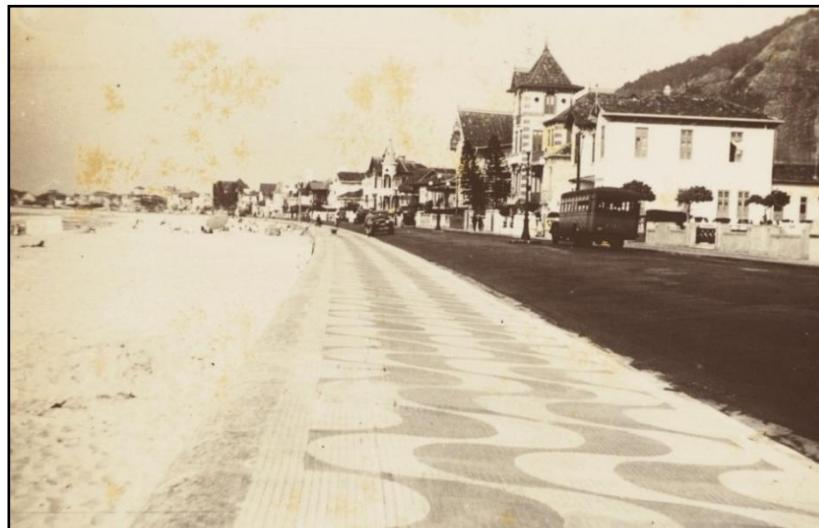
Figura 47 – Grande trecho em ladrilho hidráulico imitando Padrão de “Ondas” paralelo ao mar, c.1930.

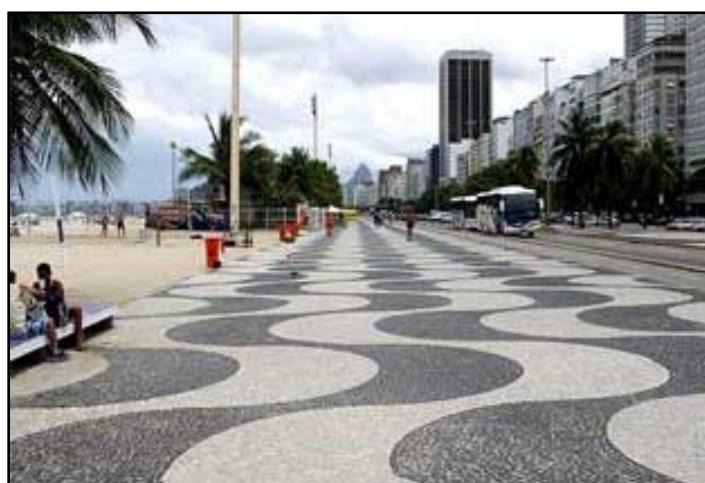
Figura 48 – Pavimentação Orla de Copacabana. Ampliação de Burle Marx.

Yllana (2022) esclarece que, embora todas as respostas não estejam claras, é perceptível que a calçada da orla ganhou materialidade efetivamente como símbolo da “onda copacabanaense”⁸⁶ somente após o alargamento da avenida em 1970. Nesse processo de renovação, sua escala foi ampliada para se ajustar ao novo dimensionamento da nova calçada, cuja largura passou de 3 metros para 10 metros (Figura 48).

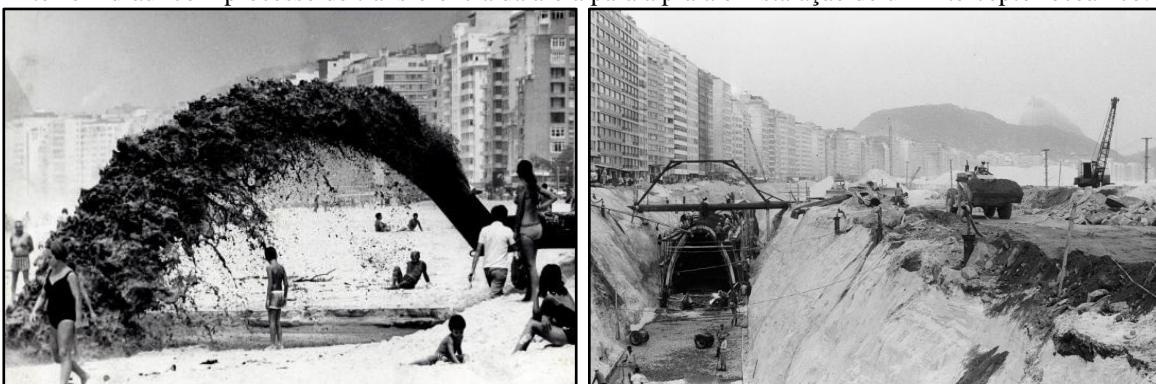
Figura 50 – Obras de remodelação da Atlântica, 1970.

Aterro hidráulico – processo de transferência da areia para a praia e instalação de um interceptor oceânico.

De acordo com Ferreira (2021), o projeto foi desenvolvido pelo engenheiro Raymundo de Paulo Soares e coordenado por Gilberto Paixão. Conforme a notícia do jornal “O Globo”, em 11 de maio de 1970, a obra envolveu aterro hidráulico com os objetivos de: ampliar a faixa de areia da praia de 60 para 120 metros; alargar a Avenida Atlântica em 80 metros, duplicando suas pistas e melhorando o tráfego; instalar o interceptor oceânico,⁹² responsável pelo transporte do esgoto da Zona Sul ao emissário de Ipanema (Figura 50), sendo a maior obra de saneamento básico da cidade na época; além de valorizar o potencial turístico e paisagístico de Copacabana, proporcionando mais conforto e segurança.

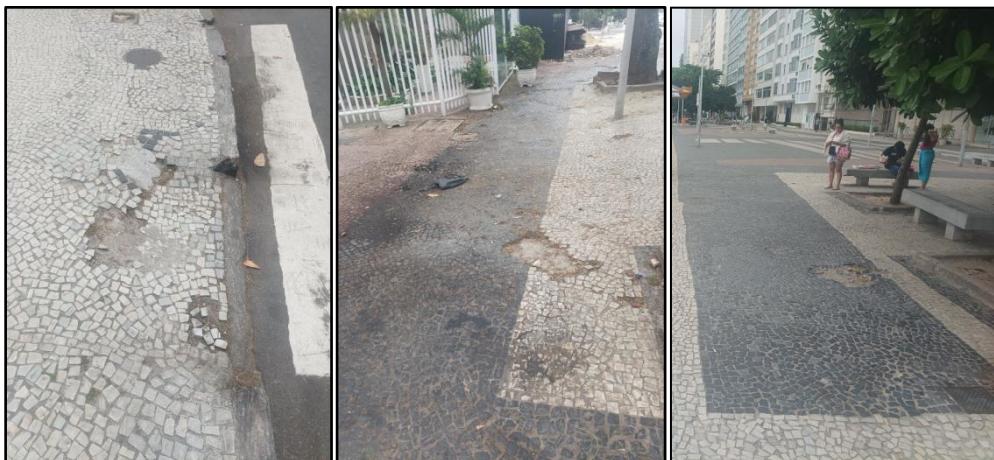
Em relação aos fatores físicos e ambientais foram observados poucos danos estruturais: buracos, pedras soltas e mistura de cores na subida das rampas acesso (Figura 60); crescimento descontrolado das raízes causando rachaduras e desníveis na pavimentação e contribuído para a abertura de buracos, além de golas de árvores quebradas (Figura 61).

Figura 60 – Buracos e pedras soltas na frente da rampa de acesso e próximo aos bancos. Avenida Atlântica – Leme.

O trecho “**Pedras soltas**” se destaca como o mais citado, seguido de “**Buracos**”, “**Falhas na calçada**” ou “**calçamento**” e “**Remendos mal feitos**”. Essas citações mostram a identificação da existência de problemas de estruturais nas Calçadas tombadas de Copacabana e Leme pela população local e corrobora com a pesquisa realizada neste Capítulo (item 3.2). Outros problemas citados, “**irregularidades no piso**” e “**carros estacionados**”, impactam diretamente na segurança e na mobilidade urbana. Apesar de ter apenas uma ocorrência é importante mencionar a citação “**Rampas de cadeirantes impróprias**”, pois, como foi observado ao longo da pesquisa de campo, existem problemas significativos em relação a estrutura e localização das rampas de acesso (Figuras 60 e 95).

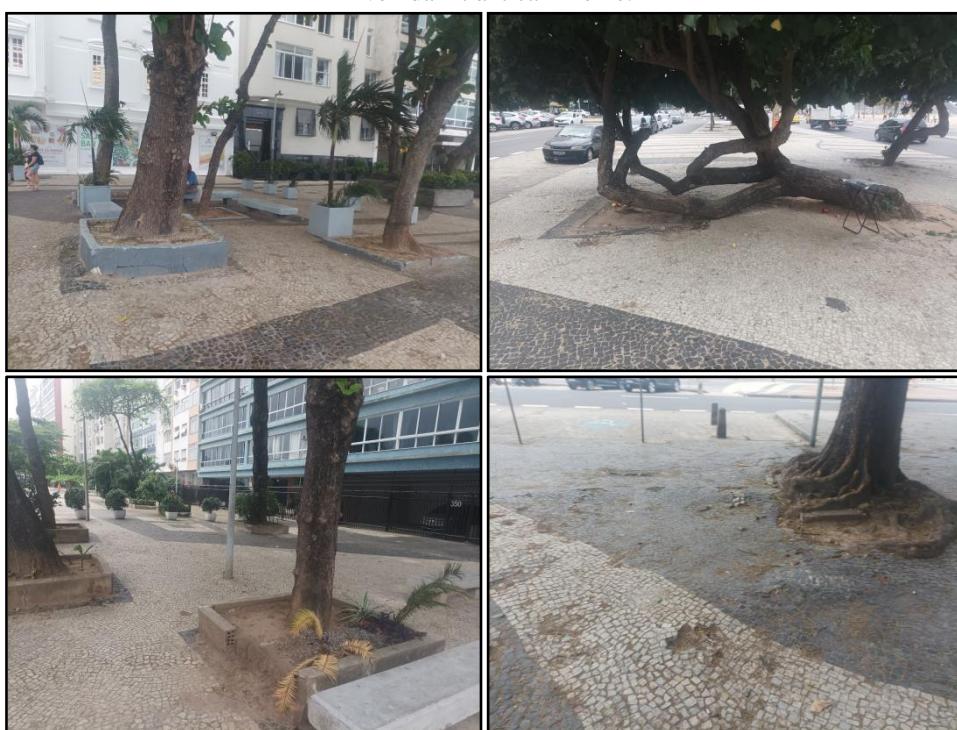
Figura 61 – Raízes causando rachaduras e desníveis na pavimentação. Avenida Atlântica – Leme.

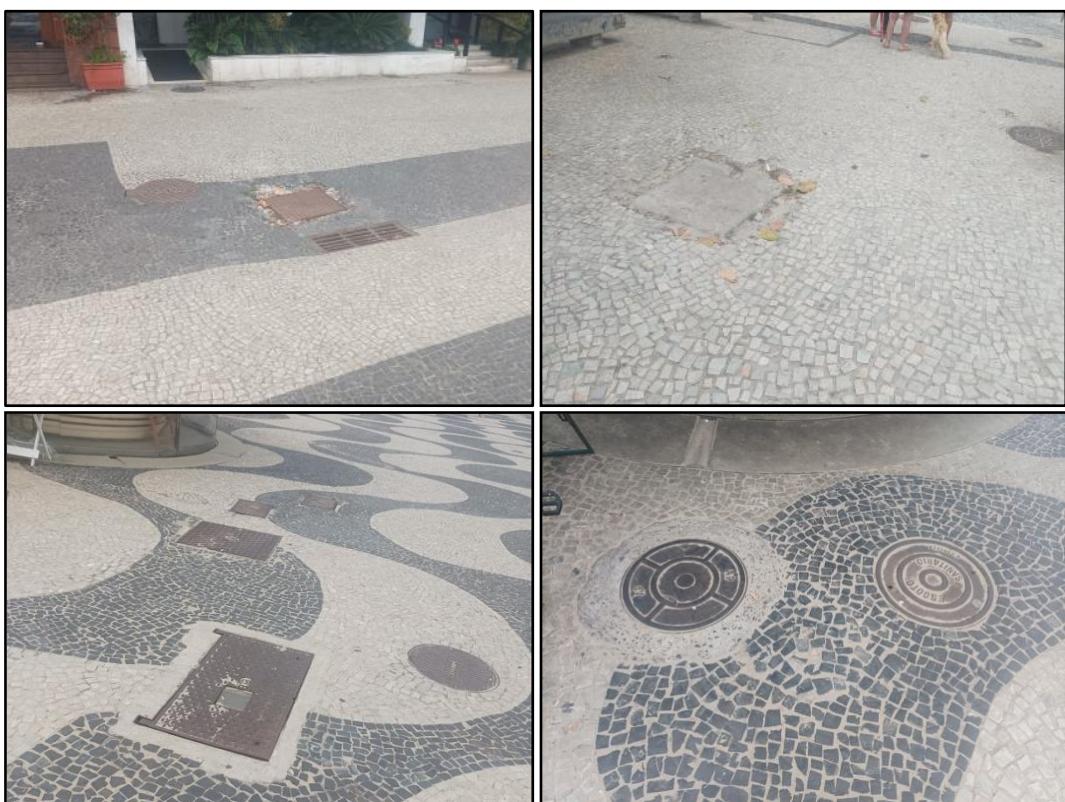
Figura 63 – Tampas de ferro e concreto nas caixas de visita.
Avenida Atlântica – Leme.

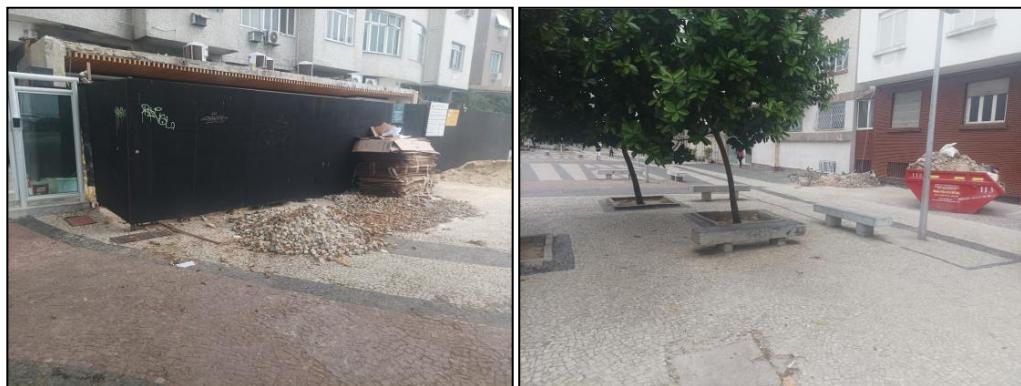
tortas, afundadas na pavimentação, com pedras soltas e/ou mal colocadas ao redor da caixa (Figura 63). Além desses casos, também foram observadas caçambas sobre a pavimentação e obras sem o devido cuidado com as pedras portuguesas para reinstalação posterior (Figura 64).

Figura 64 – Caçambas sobre a pavimentação e pedras portuguesas soltas.
Avenida Atlântica – Leme.

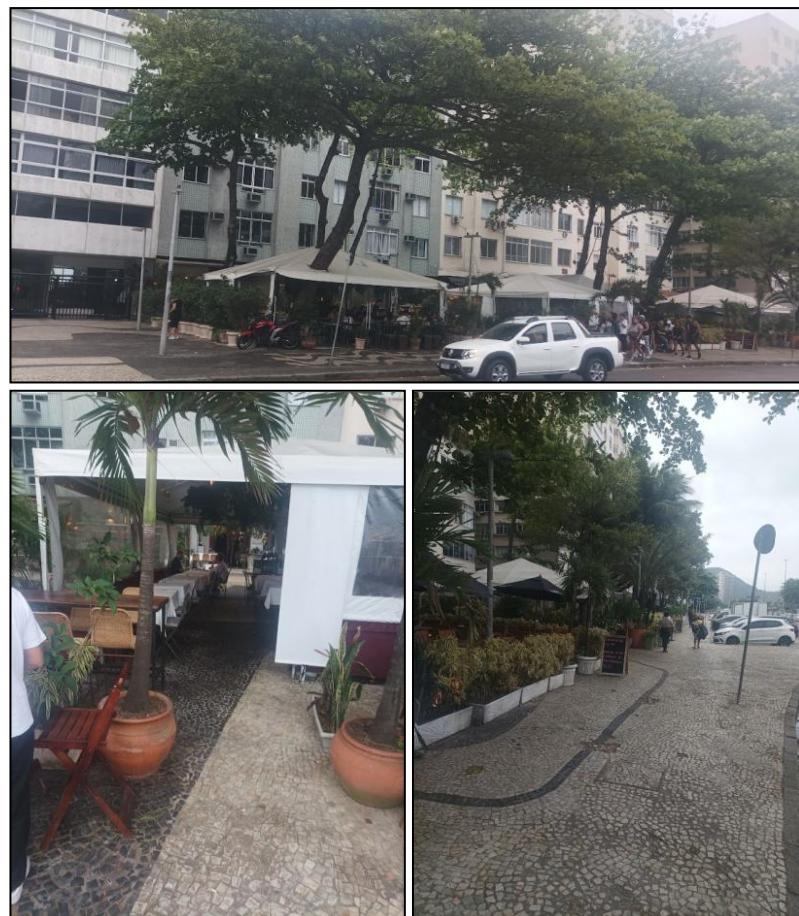
Figura 65 – Estabelecimento comercial ocupando a área pública.
Avenida Atlântica – Leme.

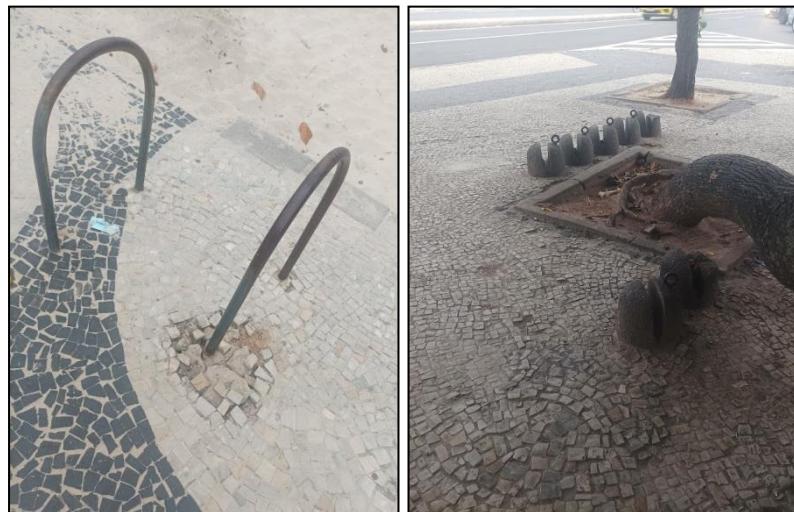
Também foi identificada a existência de elementos fixados na calçada como bicicletários e outros suportes danificando a pavimentação (Figura 66).

Figura 66 – Elementos fixados na pavimentação.
Avenida Atlântica – Leme.

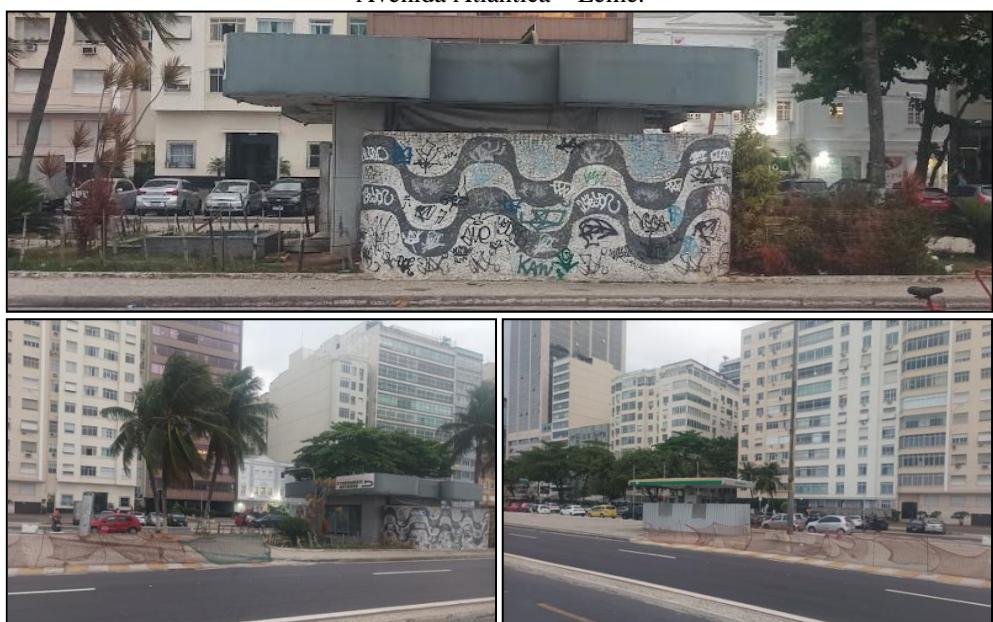
Nesse setor foi observada a existência de um posto de gasolina desativado, cuja existência no projeto não pôde ser confirmada devido à falta do trecho referente ao complemento da Rua Anchieta até a Avenida Princesa Isabel no projeto. A estrutura do posto está abandonada, há redes no entorno, placas de metal em volta das bombas de combustível e a fachada foi vandalizada por diversas pichações (Figura 67).

Figura 67 – Posto de gasolina desativado.
Avenida Atlântica – Leme.

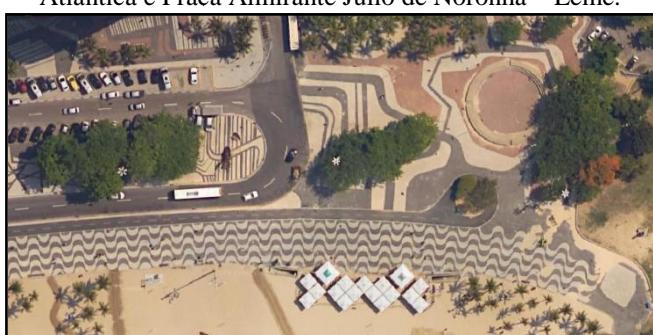
Foram identificados dois trechos desse setor que não correspondem ao projeto original: o trecho relativo ao encontro da Avenida Atlântica com Praça Almirante Júlio de Noronha na calçada do canteiro central (Figuras 68 a 70), onde foi aberto um retorno na estrada e a pavimentação da calçada foi incorporada a praça, sendo criada a ciclovia com sua rotatória (Figura 71).

Figura 69 – Vista aérea da pavimentação da Avenida Atlântica e Praça Almirante Júlio de Noronha – Leme.

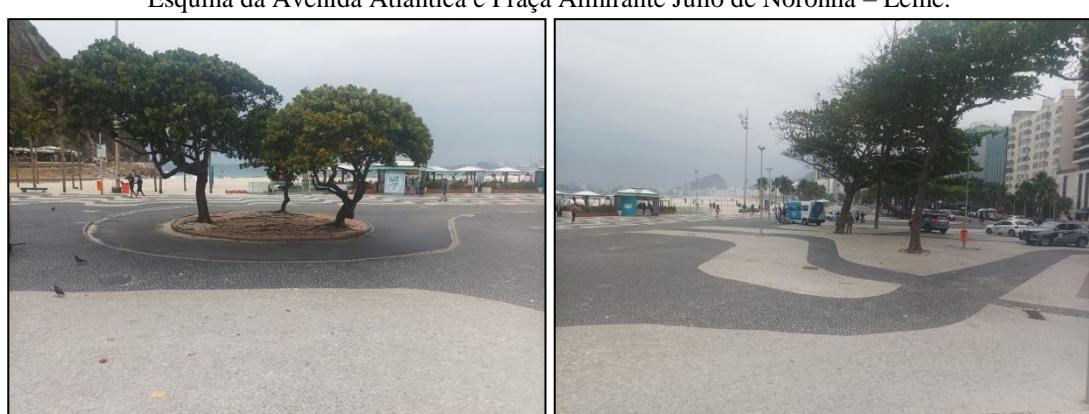
Figura 71 – Rotatória da ciclovia
Esquina da Avenida Atlântica e Praça Almirante Júlio de Noronha – Leme.

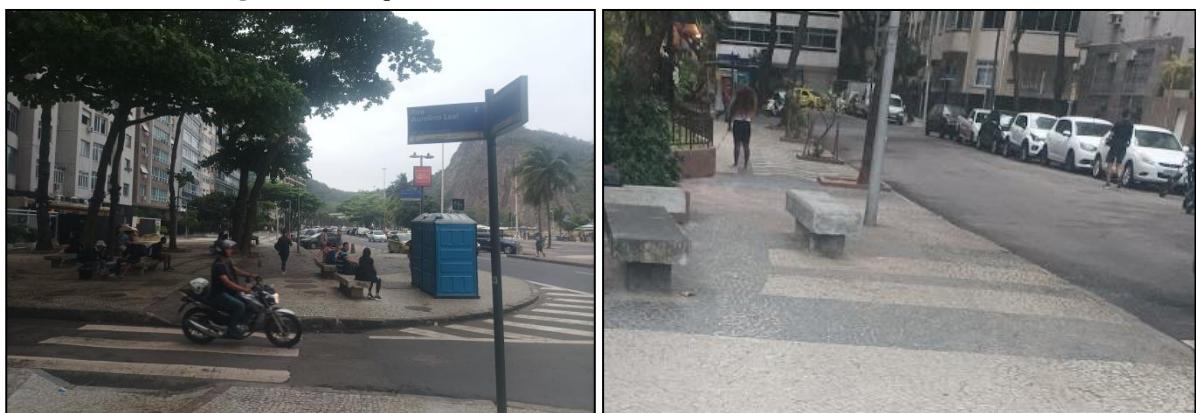
O trecho relativo ao encontro da Avenida Atlântica com a Rua Aurelino Leal, onde uma parte da pavimentação em pedras portuguesas foi substituída por asfalto, criando uma estreita saída de veículos, interrompendo a calçada (Figuras 72-A e 73). Ao lado dessa saída foi identificada outra modificação que não pôde ser completamente documentada devido à presença de um estabelecimento comercial sobre a calçada. No entanto, a partir da lateral do estabelecimento percebe-se claramente essa modificação, que, no projeto original, aparece como uma linha mista fechada sem nenhum preenchimento gráfico (Figura 72) na calçada executada, preenchida com o padrão de ondas (Figura 74).

Figura 73 – Esquina Rua Aurelino Leal com Avenida Atlântica – Leme.

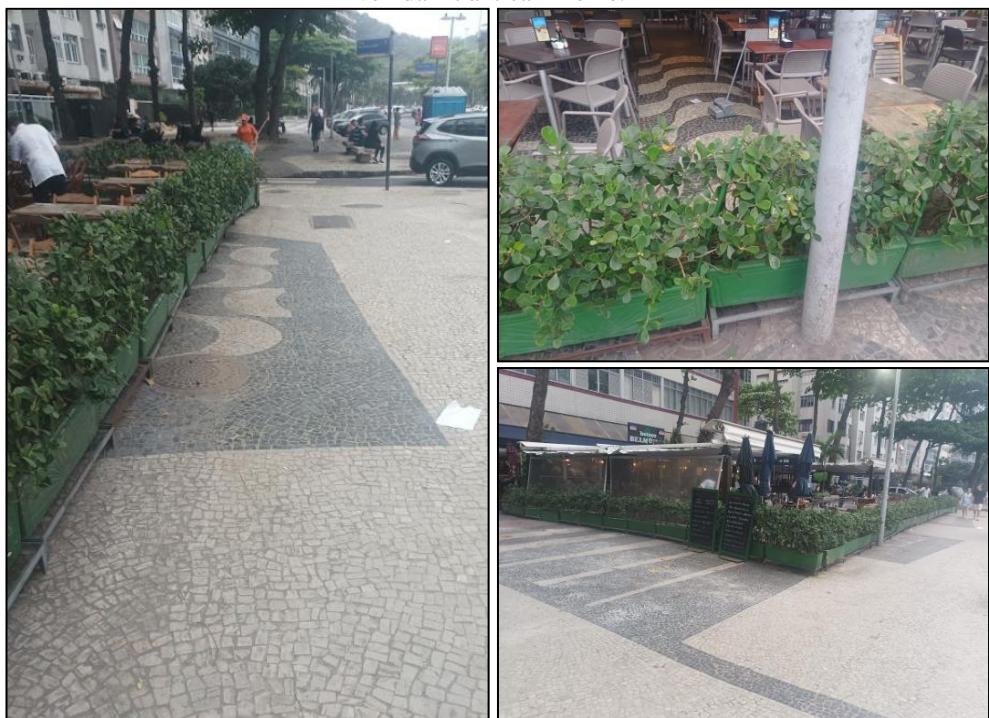
Figura 74 – Estabelecimento comercial sobre padrão de piso modificado.
Avenida Atlântica – Leme.

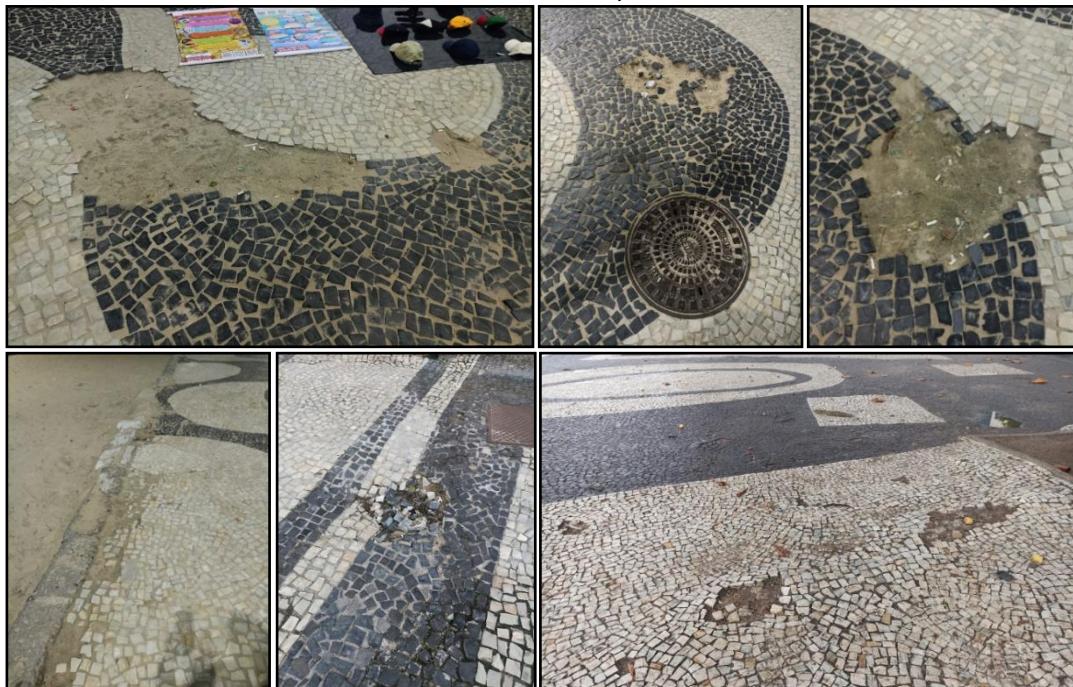
Quanto aos aspectos físicos, foram identificados diversos danos estruturais, incluindo buracos e pedras soltas, com incidências nas três calçadas. Destaca-se a calçada de “Ondas” da praia, do canteiro central próximo a Avenida Princesa Isabel e as calçadas dos prédios e canteiro central próximo a Rua Duvivier, além da pavimentação na frente da Praça do Lido (Figuras 76 e 83).

Figura 76 – Buracos e pedras soltas.
Avenida Atlântica – Copacabana.

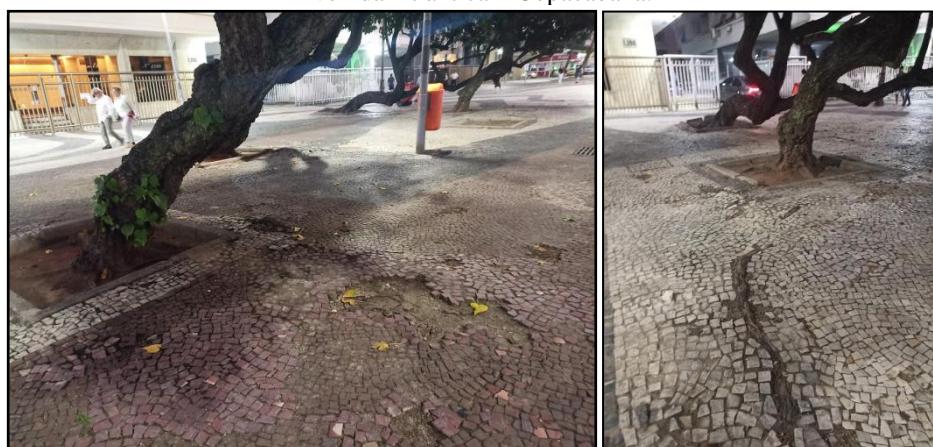
pavimentação, contribuindo para a degradação progressiva do pavimento, como pedras soltas e, consequentemente, o aparecimento de buracos (Figura 77).

Figura 77 – Raízes causando rachaduras e desníveis na pavimentação.
Avenida Atlântica – Copacabana.

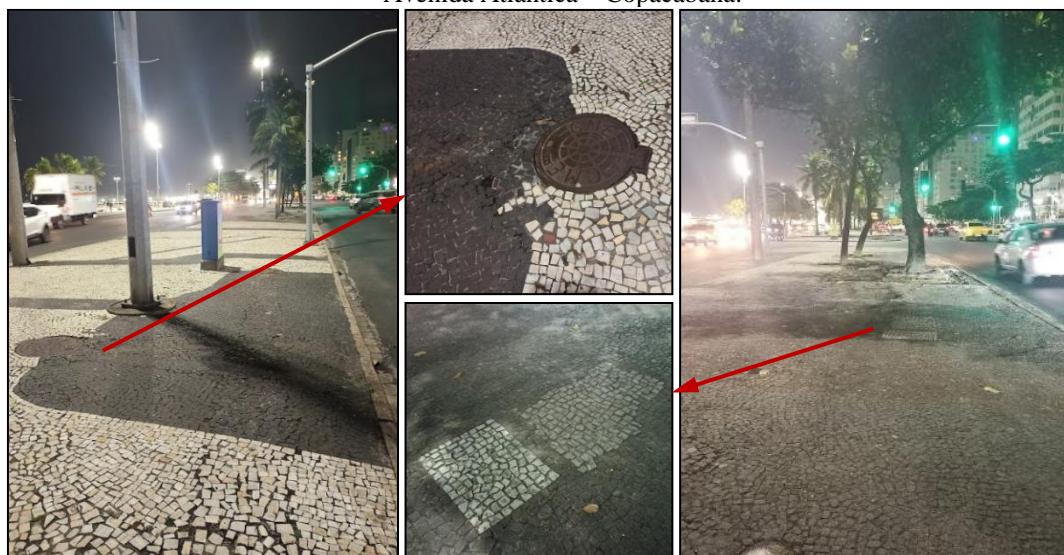
entre outros, o que evidencia a ausência da aplicação correta da técnica de calcetaria portuguesa (Figura 79). Também foram identificadas inadequações no processo de manutenção e instalação das caixas de visita e passagem, especialmente a falta de aplicação de pedras portuguesas nas tampas que, em sua maioria, são de ferro ou concreto. Entre as poucas com revestimento de pedra portuguesa, muitas estão deterioradas, com pedras soltas ou incompletas. Além disso, verificou-se que algumas dessas tampas apresentam problemas estruturais: estão afundadas na pavimentação ou cercadas por pedras soltas, comprometendo a uniformidade e a segurança do calçamento (Figuras 80 e 81). Essas irregularidades estão presentes nas esquinas das ruas transversais à Avenida Atlântica, na frente de edifícios, restaurantes e quiosques da orla, bem como em alguns cruzamentos das calçadas do canteiro central.

Figura 78 – Manutenção irregular com descaracterização na pavimentação.
Avenida Atlântica – Copacabana.

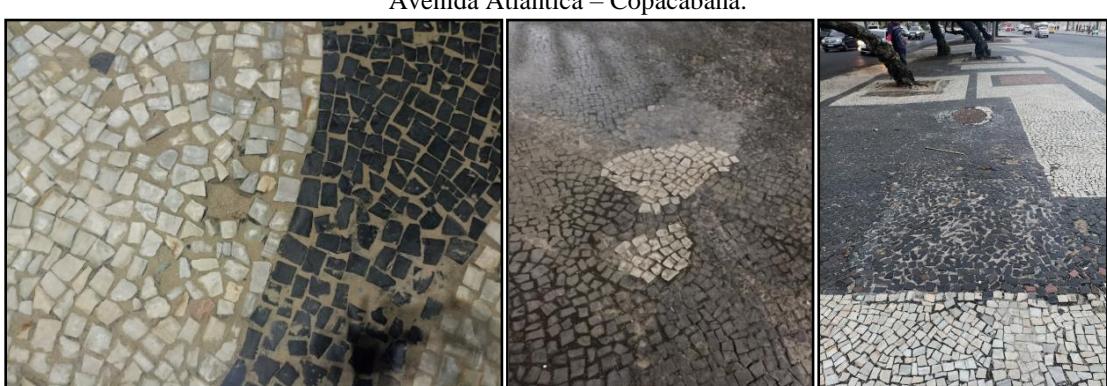
Figura 79 – Manutenção irregular – juntas largas, remendos e pedras fixadas com cimento.
Avenida Atlântica – Copacabana.

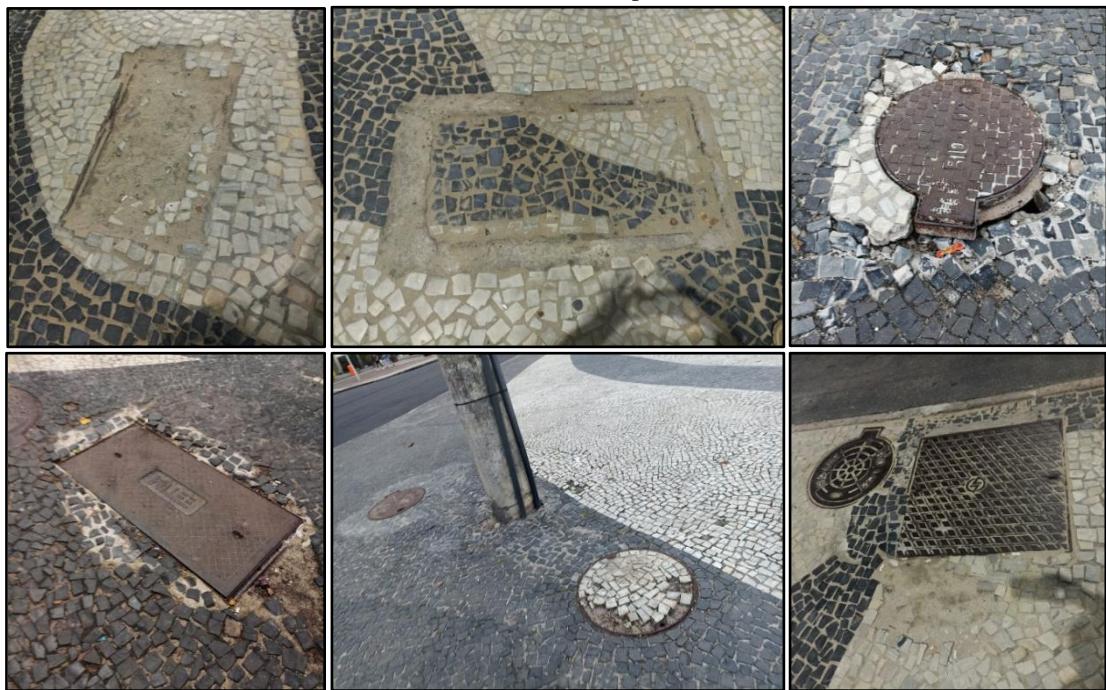
Figura 80 – Problemas estruturais: Tampas e caixas de visita de ferro e cobertas de pedra portuguesa. Avenida Atlântica – Copacabana.

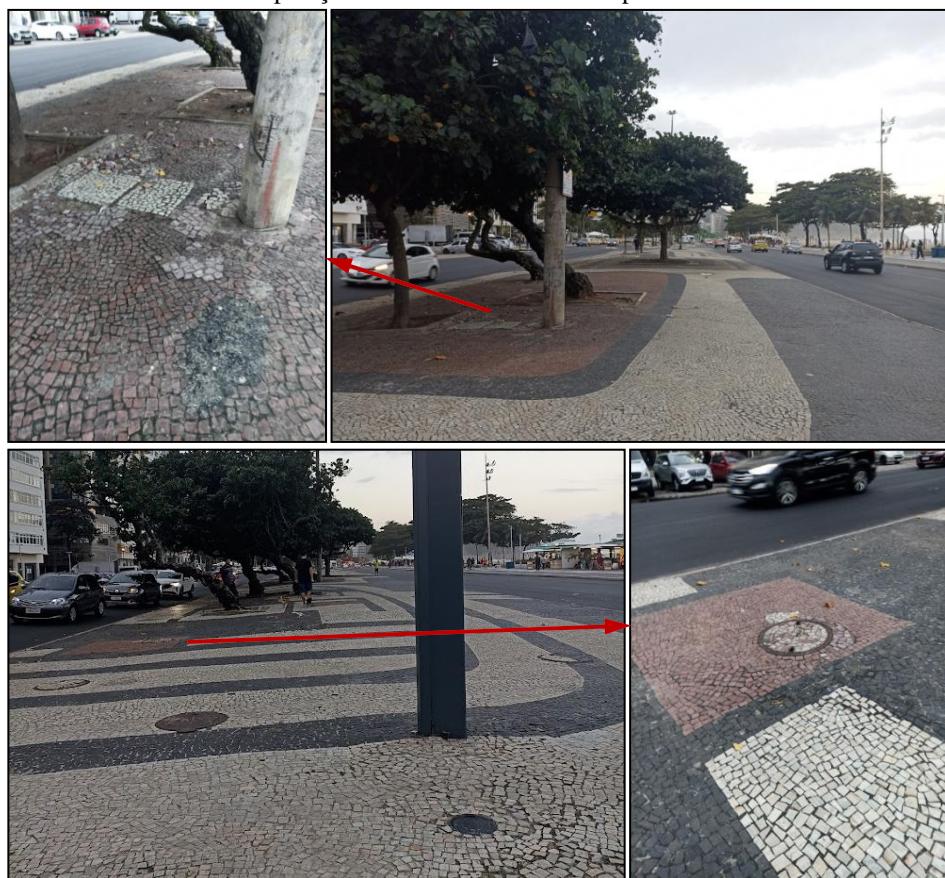
Figura 81 – Manutenção irregular de tampas e caixas de visita interferindo na composição. Avenida Atlântica – Copacabana.

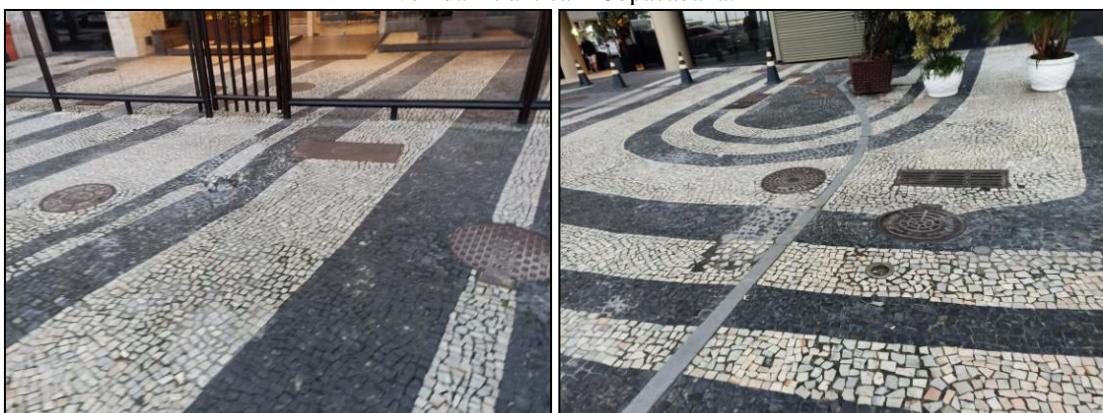
Sobre a utilização desse espaço público foram diagnosticadas nesse setor algumas questões que comprometem a integridade e a autenticidade da pavimentação, diretamente relacionadas a fatores humanos: o nivelamento da pavimentação na entrada das garagens dos edifícios está visivelmente comprometido, evidenciando que o fluxo constante afeta significativamente a integridade da pavimentação (Figura 82); a calçada da Praça do Lido, onde ocorre semanalmente uma Feira de produtos artesanais, está extremamente esburacada, demonstrando que vem ocorrendo a remoção deliberada de pedras portuguesas para a instalação de estruturas temporárias, como barracas de feira, toldos e outros equipamentos¹⁰⁹. Esse ato compromete a integridade da pavimentação e causa danos significativos à sua conservação (Figura 83). Já ao lado Praça do Lido observou-se um estabelecimento comercial utilizando estrutura de madeira (deck) sobre a calçada, impedindo a visibilidade do piso (Figura 84).

Figura 82 – Frente da garagem de edifícios com rachaduras e desníveis na pavimentação.
Avenida Atlântica – Copacabana.

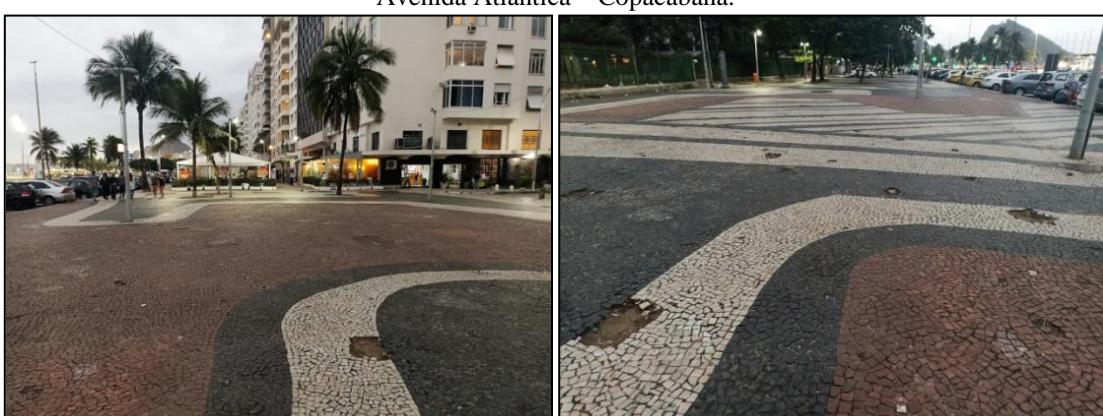
Figura 83 – Calçada na Frente da Praça do Lido.
Avenida Atlântica – Copacabana.

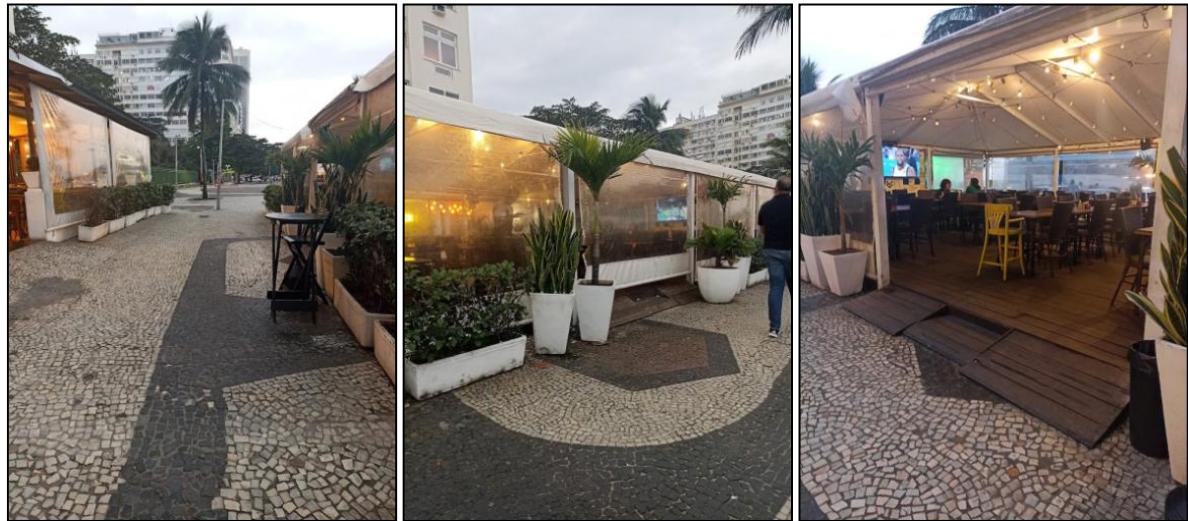
Figura 84 – Estabelecimento comercial ao lado da Praça do Lido. Cobertura do piso com deck de madeira. Avenida Atlântica – Copacabana.

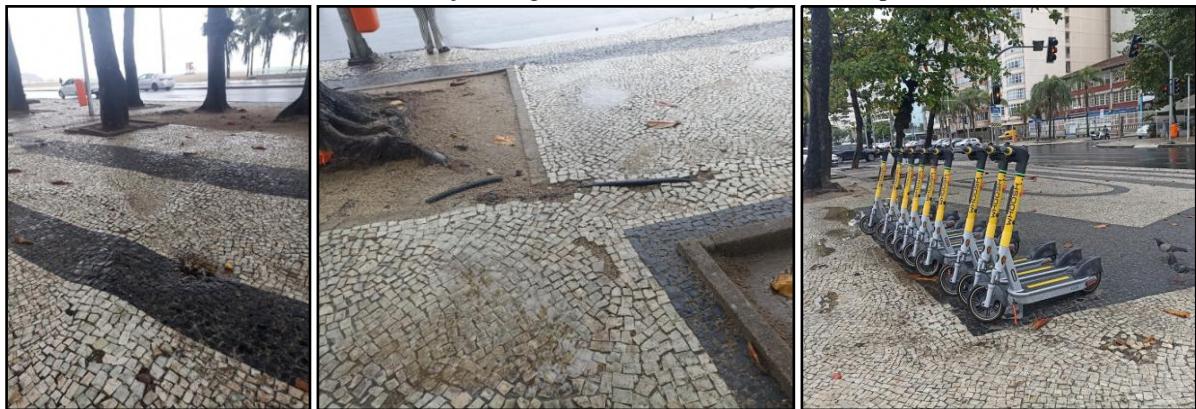
Também foram observados tubos de conduíte aparentes elevando a pavimentação, caçambas de obras sobre a calçada, bicicletário apresentando problema na fixação e a presença de patinetes estacionados sobre a calçada do canteiro central – estando essas bem degradadas. Porém, não se pode afirmar que sejam a causa do problema (Figura 85).

Figura 85 – Canteiro central – elevação da pavimentação, tubos de conduíte aparentes e patinetes estacionados em calçada degradada. Avenida Atlântica – Copacabana.

Com base nos dados coletados, esse setor encontra-se com problemas preocupantes e muitos danos, **com estado de conservação muito ruim**, necessitando muita manutenção e inspeções regulares, além da implementação de um plano para reparação de danos e de manutenção preventiva.

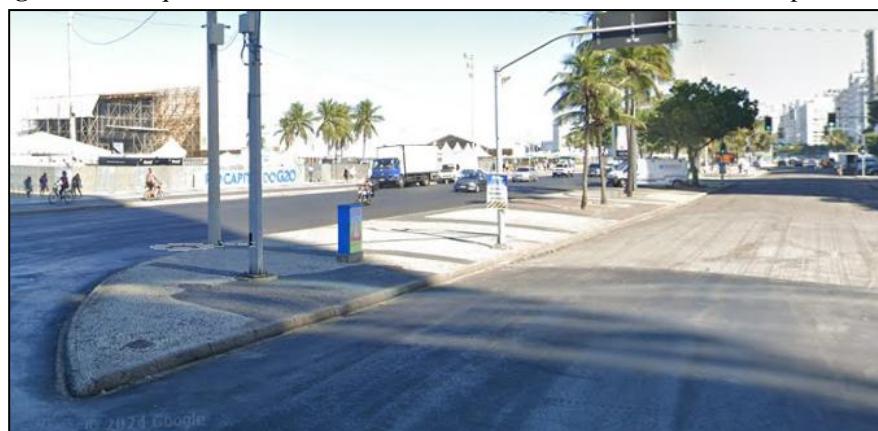
Figura 88 – Esquina Avenida Princesa Isabel com Avenida Atlântica – Copacabana.
