DISSERTAÇÃO

**Calçadas de Copacabana e sua paisagem cultural:
um olhar sobre o patrimônio cultural urbano e seu uso coletivo**

Giselle Aparecida de Sousa Araujo

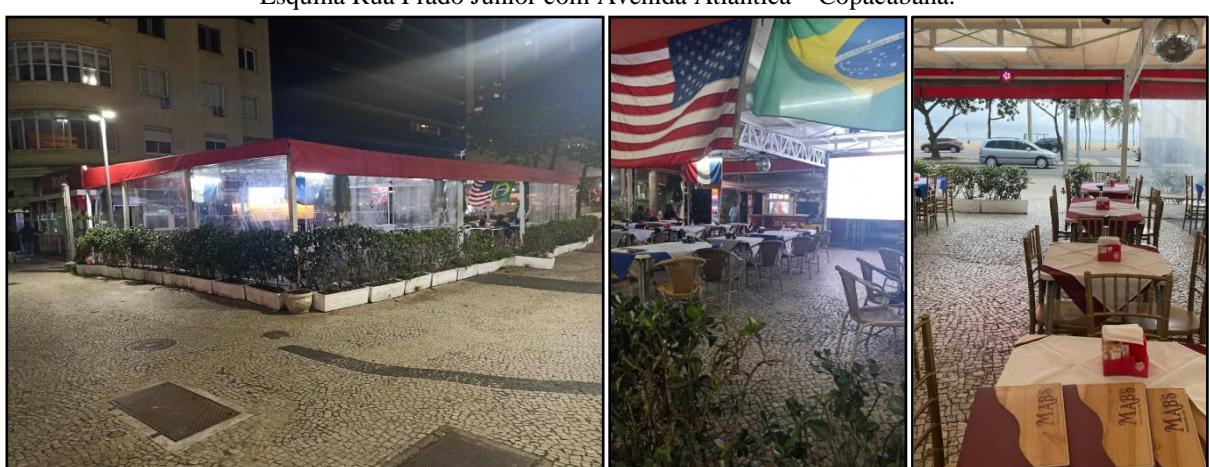
No trecho relativo ao encontro da Avenida Atlântica com a Esquina Rua Prado Junior foi identificada outra alteração que não pôde ser totalmente documentada devido à presença de um estabelecimento comercial sobre a calçada. Ressalto que essa modificação pode ser observada com clareza a partir da comparação com o projeto original (Figura 86 - B), que apresenta formas hexagonais pretas (desenho na pavimentação) e brancas (golas de árvores), pequenos traços pretos (bancos), assim como na esquina ao lado, a Avenida Atlântica com Avenida Princesa Isabel (Figura 89). Dentro do estabelecimento vê-se apenas piso com pedras portuguesas brancas sem nenhum vestígio das formas hexagonais ou dos elementos que fazem parte do projeto. Além dessas alterações percebe-se que a calçada lateral foi alargada (Figura 90). Essa mesma constatação foi feita no estabelecimento comercial ao lado da Praça do Lido: onde deveria ter golas de árvores e bancos há apenas o estabelecimento comercial sobre a calçada (Figura 84 e 86-A).

Figura 90 – Estabelecimento comercial sobre piso com o projeto modificado.
Esquina Rua Prado Junior com Avenida Atlântica – Copacabana.

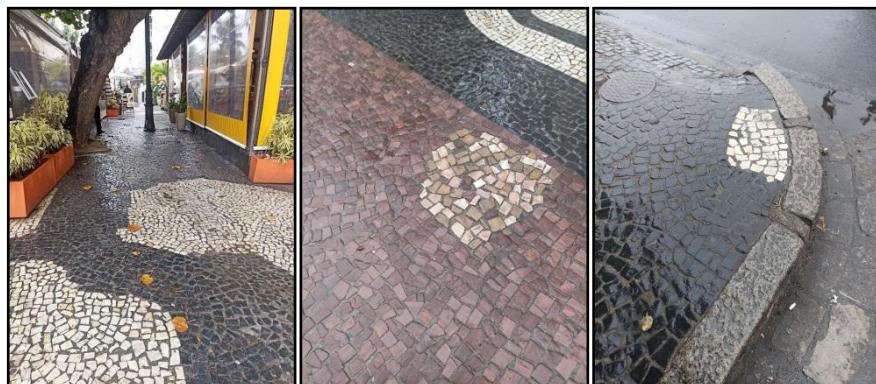
No que se refere às condições físicas, nesse setor constatou-se uma série de danos estruturais nas três calçadas, tais como buracos, pedras soltas remendos e fixação com cimento. Podemos perceber a substituição das pedras sem um planejamento prévio, utilizando materiais diferentes dos indicados para a técnica de calcetaria portuguesa, pedras de tamanhos e cores variadas, comprometendo a uniformidade da obra e descaracterizando a composição em alguns trechos (Figuras 93 e 94).

Figura 93 – Descaracterização: desenho alterado e manchas no piso.
Avenida Atlântica – Copacabana.

Com base nos dados coletados, verificou-se que este setor apresenta problemas significativos e graves danos pontuais, **encontrando-se em um estado de conservação muito ruim**. Diante dessa situação, torna-se essencial à realização de ações frequentes de inspeções e manutenção regulares.

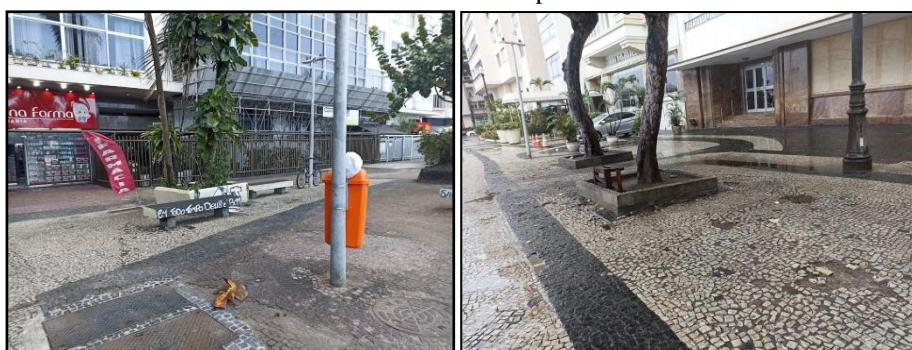
Figura 94 – Problemas estruturais: buracos e manutenção irregular.
Avenida Atlântica – Copacabana.

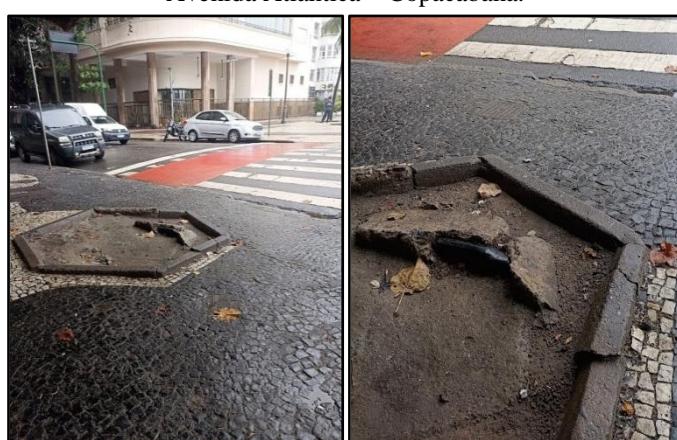
Foi identificado um grave problema na esquina da Rua Siqueira Campos: uma gola de árvore sem vegetação, posicionada em frente à rampa de acesso, impedindo a circulação de pedestres, especialmente daqueles com mobilidade reduzida. Essa obstrução compromete a acessibilidade e evidencia a necessidade de medidas corretivas urgentes. Vale ressaltar que, segundo o depoimento de um trabalhador local, várias pessoas já se acidentaram nesse trecho. Além disso, dentro da gola, há um tubo preto exposto, que sugere a existência de algum tipo de passagem elétrica (Figura 95).

Figura 95 – Problemas estruturais: gola de árvore obstruindo a rampa acesso.
Avenida Atlântica – Copacabana.

O trecho “**Pedras soltas**” se destaca como o mais citado, seguido de “**Buracos**”, “**Falhas na calçada**” ou “**calçamento**” e “**Remendos mal feitos**”. Essas citações mostram a identificação da existência de problemas de estruturais nas Calçadas tombadas de Copacabana e Leme pela população local e corrobora com a pesquisa realizada neste Capítulo (item 3.2). Outros problemas citados, “**irregularidades no piso**” e “**carros estacionados**”, impactam diretamente na segurança e na mobilidade urbana. Apesar de ter apenas uma ocorrência é importante mencionar a citação “**Rampas de cadeirantes impróprias**”, pois, como foi observado ao longo da pesquisa de campo, existem problemas significativos em relação a estrutura e localização das rampas de acesso (Figuras 60 e 95).

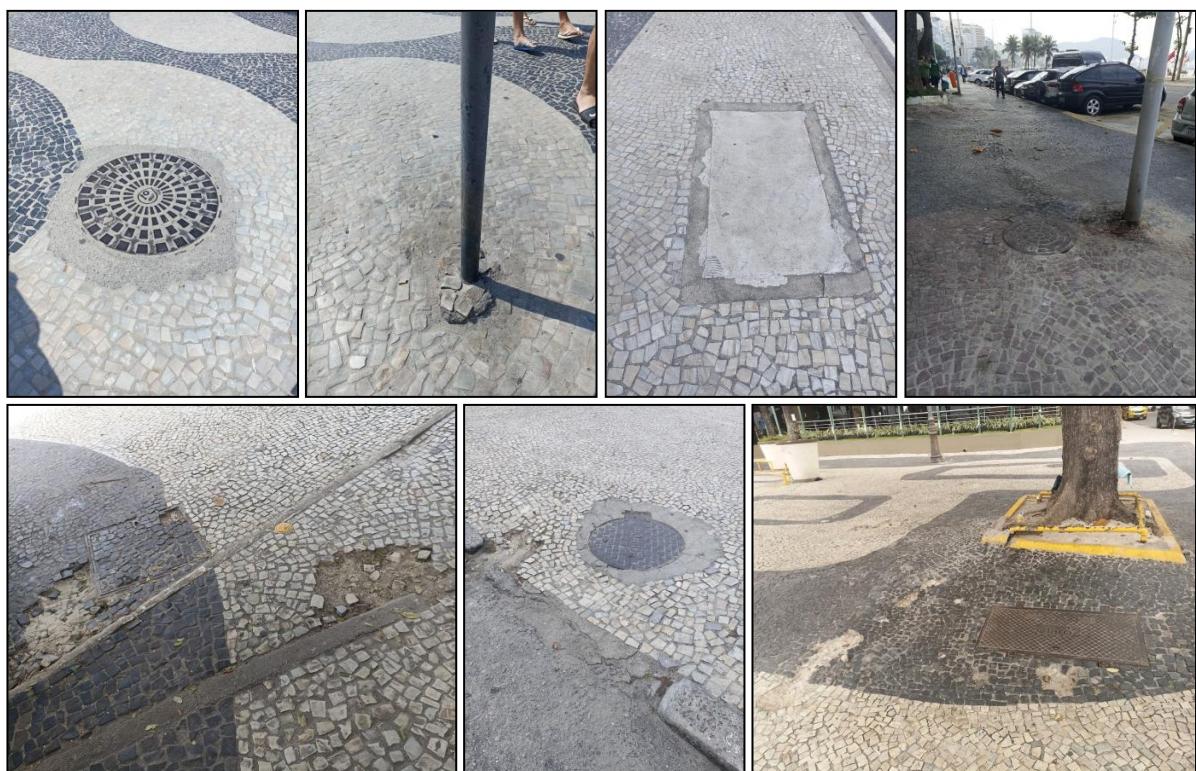
Além disso, foram observados vários problemas físicos que comprometem a integridade da calçada, como buracos, pedras soltas, múltiplos reparos irregulares e raízes de árvores que a deterioram significativamente (Figura 97). Também há intervenções que alteram o desenho original, com trechos apagados ou incompletos, afetando diretamente a autenticidade do pavimento e contribuindo para sua irregularidade (Figuras 98 e 103-A).

Figura 97 – Problemas estruturais: manutenção irregular, buracos e raízes causando desníveis no pavimento.
Avenida Atlântica – Copacabana.

A partir dos dados coletados, constatou-se que esse setor enfrenta sérios problemas e danos expressivos, **apresentando um péssimo estado de conservação e trechos extremamente comprometidos**. Diante dessa situação, torna-se indispensável a adoção de medidas emergenciais, incluindo manutenção intensiva e inspeções frequentes, além da formulação e aplicação de um plano eficaz para reparação dos danos e manutenção preventiva.

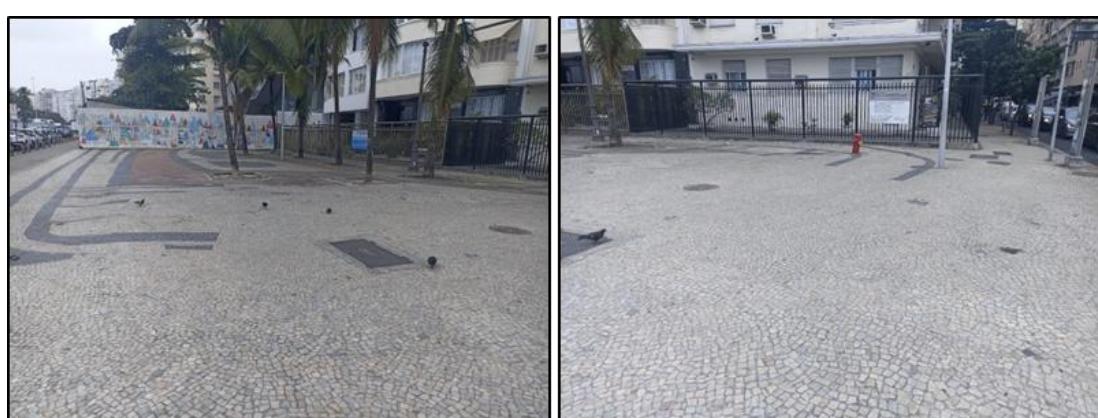
Figura 98 – Trecho do projeto apagado.
Avenida Atlântica, esquina com a Rua Miguel Lemos – Copacabana.

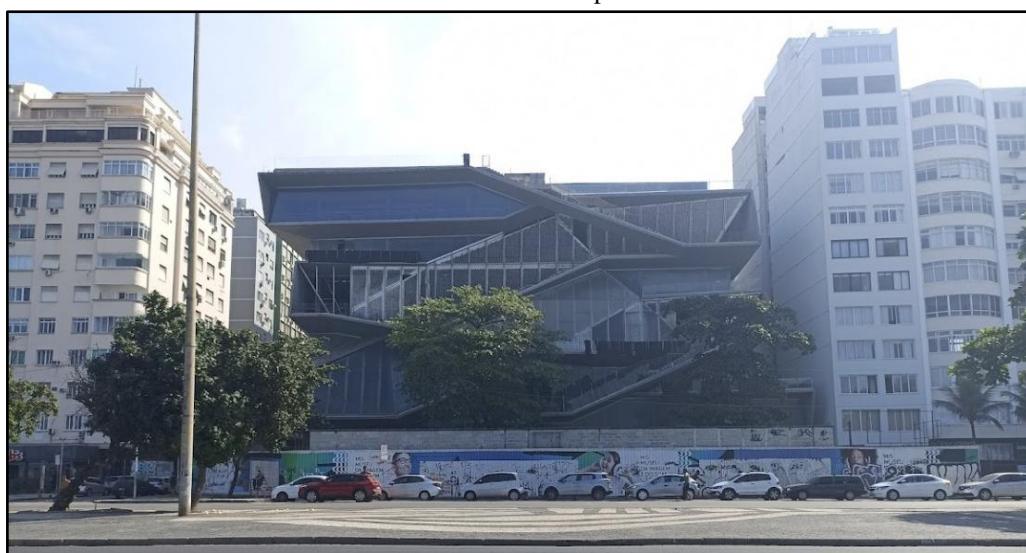
A construção MIS começou em 2010 com previsão de conclusão em 2012, mas sofreu diversos atrasos e paralisações devido a problemas de gestão, crises financeiras e revisão do projeto (Figura 99). O rompimento de contratos e a deterioração da estrutura, causada por anos de exposição ao clima, resultaram em ferrugem e infiltrações, exigindo reparos adicionais que impactaram ainda mais o andamento da obra. Além disso, em 2021, o Tribunal de Contas identificou falhas na retomada dos trabalhos, enquanto pedidos de aditivos financeiros elevaram os custos do projeto (Tempo Real RJ, 2025).

Figura 99 – Museu da Imagem e do Som (MIS).
Avenida Atlântica – Copacabana.

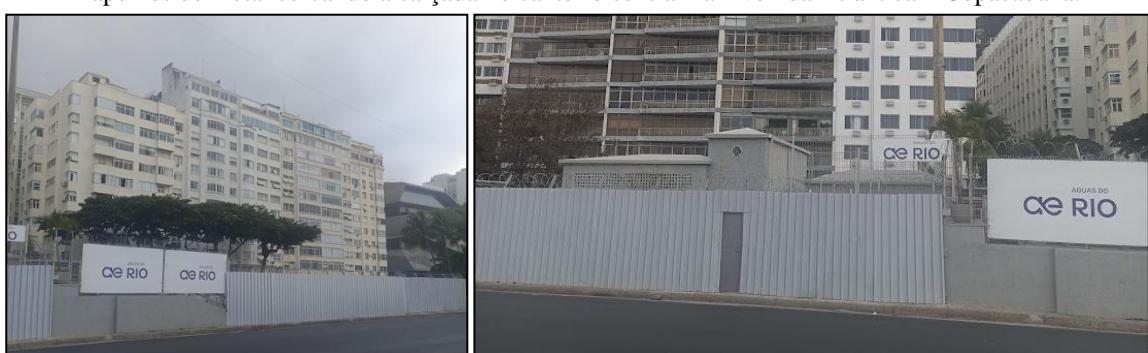
Esse trecho chamou muita atenção, pois logo após o paredão de tapumes de metal do MIS, na outra esquina, temos outro paredão impactante, estrutura da concessionária de saneamento básico Águas do Rio (Figura 101).

De acordo com notícia no próprio site, a Águas do Rio obteve autorização do Instituto Estadual do Patrimônio Cultural (INEPAC) para remover as pedras portuguesas da calçada no local da estação, com a garantia de que serão reinstaladas ao término da obra por calceteiros especializados. Além disso, garantem também que a reconstrução seguirá o layout original criado pelo paisagista Roberto Burle Marx (Águas do Rio, 2024). Vale ressaltar que nenhuma parte integrante dessa estrutura consta no projeto original, como apresentado no destaque do trecho ocupado pela concessionária (Figuras 102 e 103-B).

Figura 101 – Concessionária de saneamento básico, Águas do Rio.
Tapumes de metal cercando a calçada no canteiro central na Avenida Atlântica – Copacabana.
