**PRÓ-REITORIA DE EXTENSÃO**  
**CURSO DE ESPECIALIZAÇÃO EM GEOPROCESSAMENTO,**  
**LEVANTAMENTO E INTERPRETAÇÃO DE SOLOS**

**TRABALHO DE CONCLUSÃO DE CURSO**

**O Uso do Sensoriamento Remoto e do**  
**Geoprocessamento na Detecção de Consumo não**  
**Autorizado em Sistemas Rurais de Abastecimento de**  
**Água**

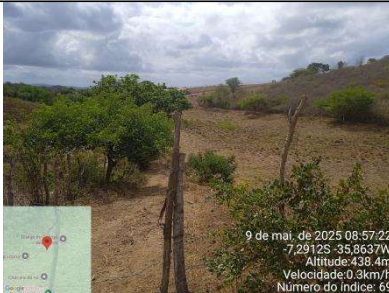
| ÁREA DE ESTUDO | FEIÇÃO IDENTIFICADA | OBSERVAÇÃO | FOTOS |
|---|---|---|---|
| Área 1 | Fundo de vale | Na visita in loco foi possível perceber que a umidade da área em questão está relacionada a sua posição na paisagem - FUNDO DE VALE.<br><br>Medida a ser adotada: NADA A FAZER. | |

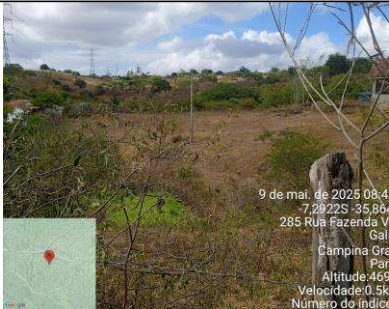
| ÁREA DE ESTUDO | FEIÇÃO IDENTIFICADA | OBSERVAÇÃO | FOTOS |
|---|---|---|---|
| Área 2 | Fundo de vale | Na visita in loco foi possível perceber que a umidade da área em questão está relacionada a sua posição na paisagem - FUNDO DE VALE.<br><br>Medida a ser adotada: NADA A FAZER. | |

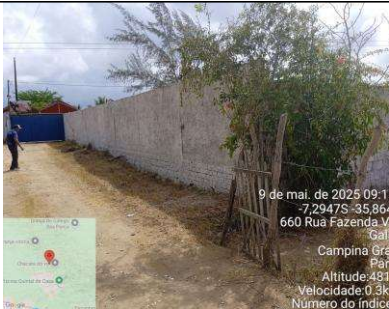
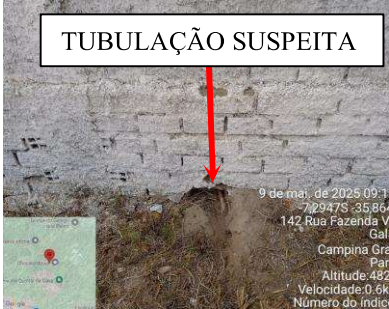
| ÁREA DE ESTUDO | FEIÇÃO IDENTIFICADA | OBSERVAÇÃO | FOTOS |
|---|---|---|---|
| Área 3 | Vegetação | Na visita in loco foi encontrada, dentro da área de uma chácara, vegetação em condições atípicas em comparação com as áreas adjacentes. Notou-se uma plantação de bananas, incomum para região em situações normais de umidade. Após o exame mais minucioso, foi identificada uma tubulação com fortes indícios de desvio de água. Esse foi o achado mais significativo encontrado na comunidade. Importante ressaltar que o índice identificou o bananal com boa precisão.<br><br>Medida a ser adotada: FISCALIZAR. | <br> |

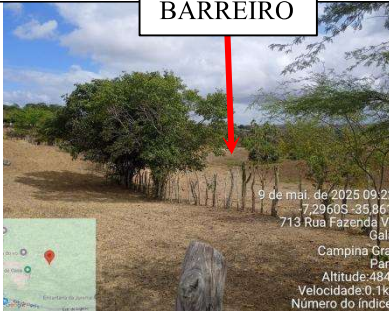
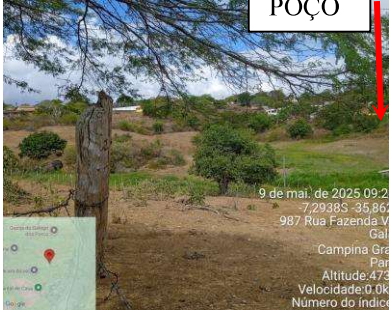
| Área 5 | Barreiro | <p>Na visita in loco foi identificado um barreiro com baixo nível de água. Vale salientar que as fotos foram tiradas com uma certa distância pois se tratava de área particular. Vale pontuar também que foram realizadas duas fotos, onde na posição mais ao norte foi identificado um poço, que explica a umidade encontrada em área próxima, porém não visitada por está fora da faixa de 100m.</p> <p>Medida a ser adotada: NADA A FAZER.</p> | <div><p>BARREIRO</p><p>POÇO</p></div> |

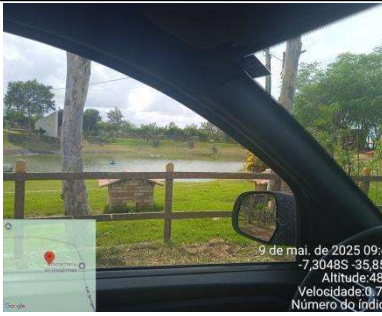
| ÁREA DE ESTUDO | FEIÇÃO IDENTIFICADA | OBSERVAÇÃO | FOTOS |
|---|---|---|---|
| Área 6 | Barreiro | Na visita in loco foi encontrado um barreiro com um volume de água próximo a 100% da capacidade. Esse fato chamou a atenção pela discrepância com os demais corpos d'água localizados na região, que, em sua maioria, estavam com nível de água muito baixo.<br><br>Medida a ser adotada: FISCALIZAR. | |

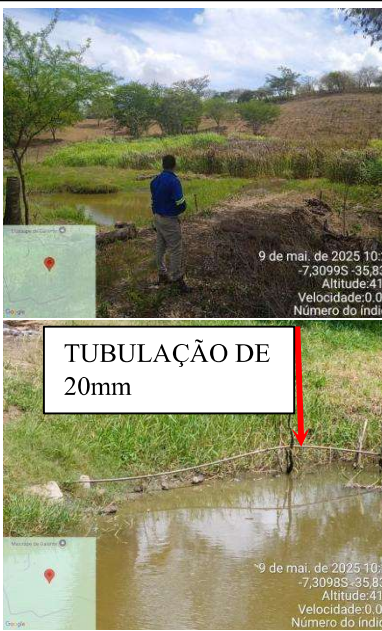
Na Comunidade Massapê, destacam-se ocorrências mais críticas. Um dos casos envolveu um barreiro sangrando, associado a uma plantação irrigada e uma tubulação clandestina de PVC com forte indício de derivação da adutora que abastece o Distrito de Galante. Essa combinação de fatores corrobora com a eficácia do sensoriamento remoto na identificação de anomalias que não seriam detectadas apenas por inspeções visuais esporádicas. A presença de moradores apontando possíveis irregularidades fortalece ainda mais a necessidade de integrar dados espaciais com denúncias da comunidade.

| ÁREA DE ESTUDO | FEIÇÃO IDENTIFICADA | OBSERVAÇÃO | FOTOS |
|---|---|---|---|
| Área 9 | Barreiro | Na visita in loco foi encontrado um barreiro com um volume de água de mais de 100% da capacidade, ou seja, sangrando. Também foi identificada uma plantação de capim, com indícios de irrigação. A equipe ainda localizou uma tubulação em PVC de 20mm com fortes indícios de derivação da adutora de 150mm que passa dentro da propriedade, em área próxima ao barreiro supracitado.<br><br>Esse foi, sem dúvidas, o achado mais significativo do trabalho.<br><br>Medida a ser adotada: FISCALIZAR. | |

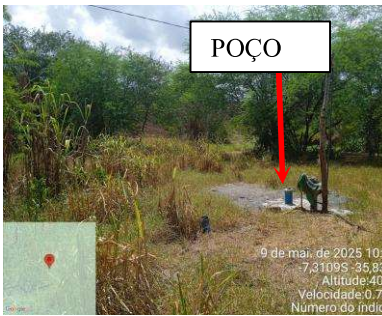
| ÁREA DE ESTUDO | FEIÇÃO IDENTIFICADA | OBSERVAÇÃO | FOTOS |
|---|---|---|---|
| Área 10 | Poço | Na visita in loco foi identificado um poço artesiano, que, conforme conversa com o proprietário, é utilizado para abastecimento da propriedade, inclusive irrigação da área próxima ao poço.<br><br>Medida a ser adotada: NADA A FAZER. | |

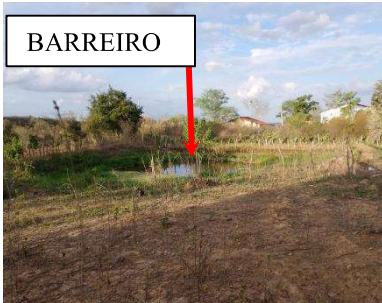
| Área 11 | Barreiro | <p>Na visita in loco foi encontrado um barreiro com um volume de água próximo a 100% da capacidade. Esse fato chamou a atenção pela discrepância com os demais corpos d'água localizados na região, que, em sua maioria, estavam com nível de água muito baixo. Destacamos ainda que, no momento da visita, moradores da região abordaram a equipe para denunciar possível irregularidade no local.</p> <p>Medida a ser adotada: FISCALIZAR.</p> | |

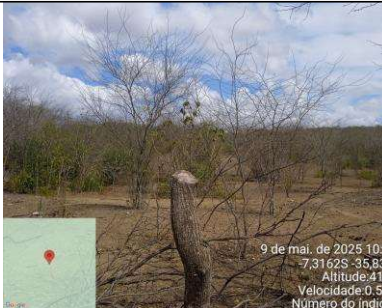
| Área 12 | Fundo de vale | <p>Na visita in loco foi possível perceber que a umidade da área em questão está relacionada a sua posição na paisagem - FUNDO DE VALE.</p> <p>Medida a ser adotada: NADA A FAZER.</p> | |

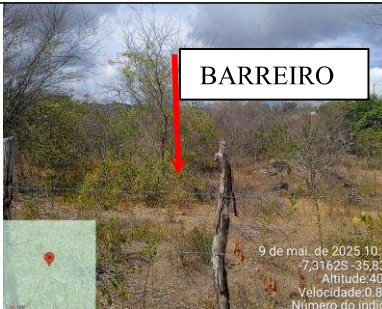
| Área 14 | Barreiro | <p>Na visita in loco foi identificado um barreiro com baixo nível de água, compatível com os demais corpos hídricos da região.</p> <p>Medida a ser adotada: NADA A FAZER.</p> | |

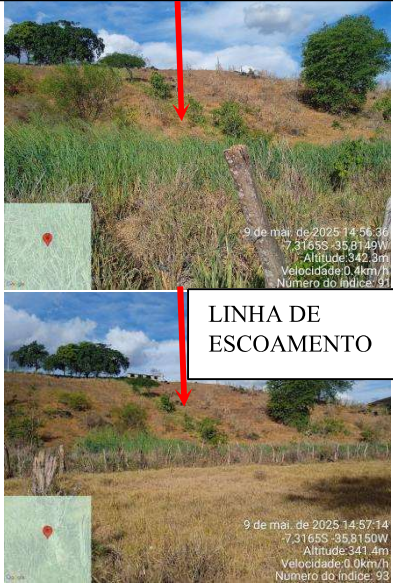
| ÁREA DE ESTUDO | FEIÇÃO IDENTIFICADA | OBSERVAÇÃO | FOTOS |
|---|---|---|---|
| Área 18 | Fundo de vale | <p>Na visita in loco foi possível perceber que a umidade da área em questão provém de uma fonte não visitada, pois trata-se de área particular, situada no topo da paisagem, conforme fotos. Percebe-se uma linha verde do topo para várzea, indicando assim um escoamento de água nessa região.</p> <p>Medida a ser adotada: FISCALIZAR.</p> | <p><b>LINHA DE ESCOAMENTO</b></p> |

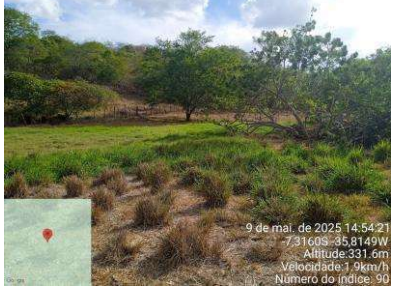
| ÁREA DE ESTUDO | FEIÇÃO IDENTIFICADA | OBSERVAÇÃO | FOTOS |
|---|---|---|---|
| Área 19 | Fundo de vale | <p>Na visita in loco foi possível perceber que a umidade da área em questão está relaciona a sua posição na paisagem - FUNDO DE VALE.</p> <p>Medida a ser adotada: NADA A FAZER.</p> | |

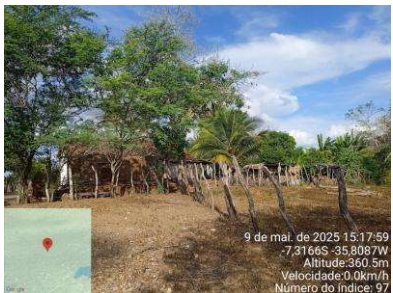
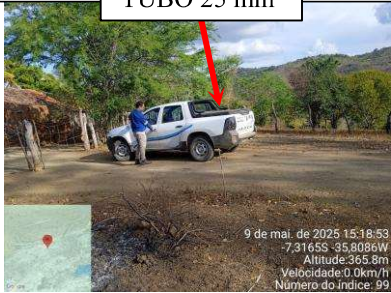
| ÁREA DE ESTUDO | FEIÇÃO IDENTIFICADA | OBSERVAÇÃO | FOTOS |
|---|---|---|---|
| Área 21 | Vegetação | <p>Na visita in loco foi identificada vegetação atípica comparada com as áreas adjacentes. Foram identificados plantações de coqueiros e bananeiras, vegetação atípica para região. A equipe também localizou um tubo em PVC de 20mm na porteira de entrada da propriedade.</p> | |

| | | Medida a ser adotada:<br>FISCALIZAR. | <div>TUBO 25 mm</div> |

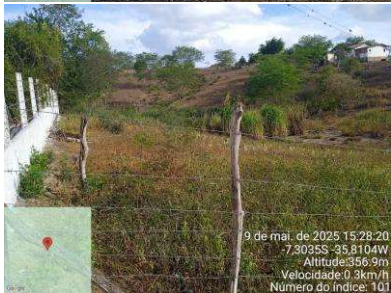
| Área 22 | Poço | <p>Na visita in loco foi identificado um poço artesiano. Não conseguimos contato com o proprietário para saber mais detalhes. No entanto, foi possível perceber que a área em questão tem maior umidade que as áreas adjacentes, inclusive com plantação de capim.</p> <p>Medida a ser adotada:<br/>FISCALIZAR.</p> | <div>POÇO</div> |

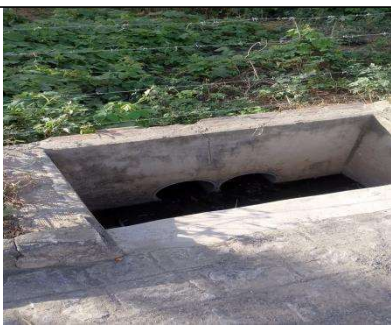
| Área 23 | Despejo de esgoto | <p>Na visita in loco foi identificado o despejo de esgoto na área, explicando assim a umidade no ponto indicado.</p> <p>Medida a ser adotada: NADA A FAZER.</p> | |

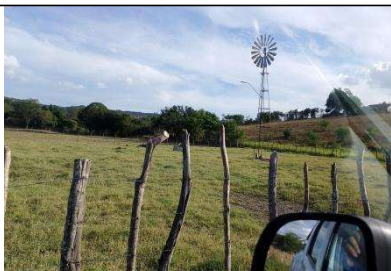
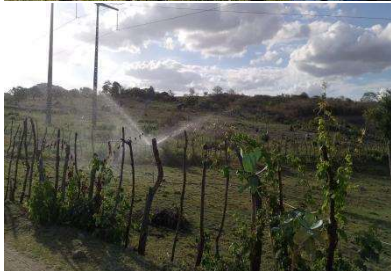
| Área 24 | Poço | <p>Na visita in loco foi identificado um poço artesiano. A umidade percebida com a aplicação do NDMI é totalmente explicada, pois encontramos e registramos irrigação no momento da visita.</p> <p>Medida a ser adotada: NADA A FAZER.</p> | |

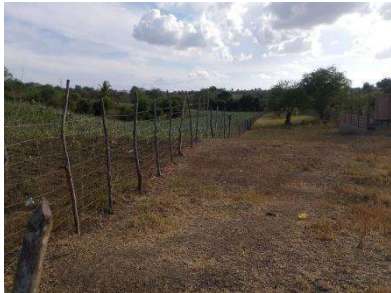
| Área 25 | Barreiro | <p>Na visita in loco não foi possível adentrar a propriedade, pois trata-se de área privada. No entanto, na imagem do Google Earth é possível identificar um barreiro no local. A posição na paisagem também explica o índice de umidade mais elevado, pois é uma área de várzea. No entanto, há necessidade de fiscalização.</p> <p>Medida a ser adotada: FISCALIZAR.</p> | |

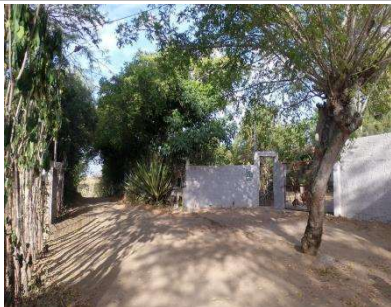
| Área 26 | Barreiro | <p>Na visita in loco não foi possível adentrar a propriedade, pois trata-se de área privada. No entanto, na imagem do Google Earth é possível identificar um barreiro no local. No entanto, há necessidade de fiscalização.</p> <p>Medida a ser adotada: FISCALIZAR.</p> | |
