PRÓ-REITORIA DE EXTENSÃO
CURSO DE ESPECIALIZAÇÃO EM GEOPROCESSAMENTO,
LEVANTAMENTO E INTERPRETAÇÃO DE SOLOS

TRABALHO DE CONCLUSÃO DE CURSO

**Uso de ferramentas de sensoriamento remoto na observação das
consequências da supressão de vegetação ciliar em curso d'água
urbano: estudo de caso do arroio Passo dos Ramos em Santo
Antônio da Patrulha - RS**

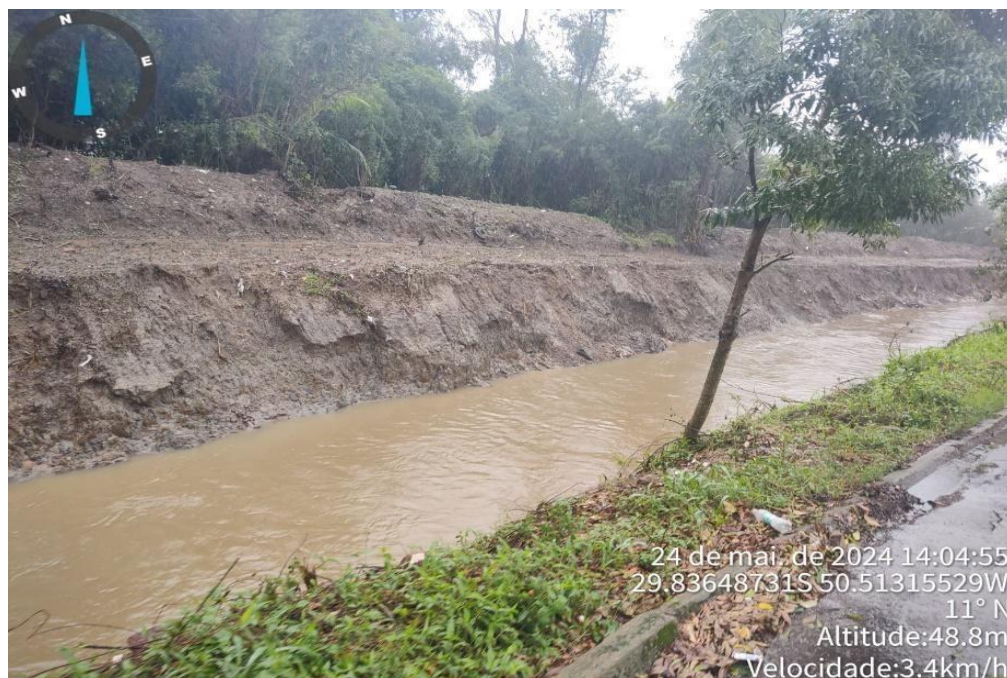
Figura 4 - imagem obtida *in loco* da área de estudo onde é possível observar o início do processo de erosão. Localizada na rua Lottar Machado dos Reis, nas margens do arroio Passo dos Ramos em Santo Antônio da Patrulha (RS). Foto de 2024.

Após a supressão da vegetação neste caso específico, foi possível a observação de um processo erosivo intenso nas margens do arroio, conforme Figura 4, e o agravamento deste processo, conforme Figura 5. Parte considerável do solo das margens foi perdido e carregado para o interior do curso d'água que se pretendia desassorear. Portanto, a medida de suprimir a vegetação para acesso ao local de intervenção e de efetiva limpeza, pode ter contribuído no agravamento do problema inicial, o assoreamento. Considerando, ainda, que a visão comum no município seja positiva quanto à intervenção realizada (MACHADO, 2024), justifica-se a necessidade deste trabalho para informar a população do risco socioambiental advindo de intervenções em áreas críticas, como as Áreas de Preservação Permanente (APPs), e para, possivelmente, prevenir novas intervenções que se pretendam realizar de forma não ambientalmente adequadas e em desacordo com a legislação atual.

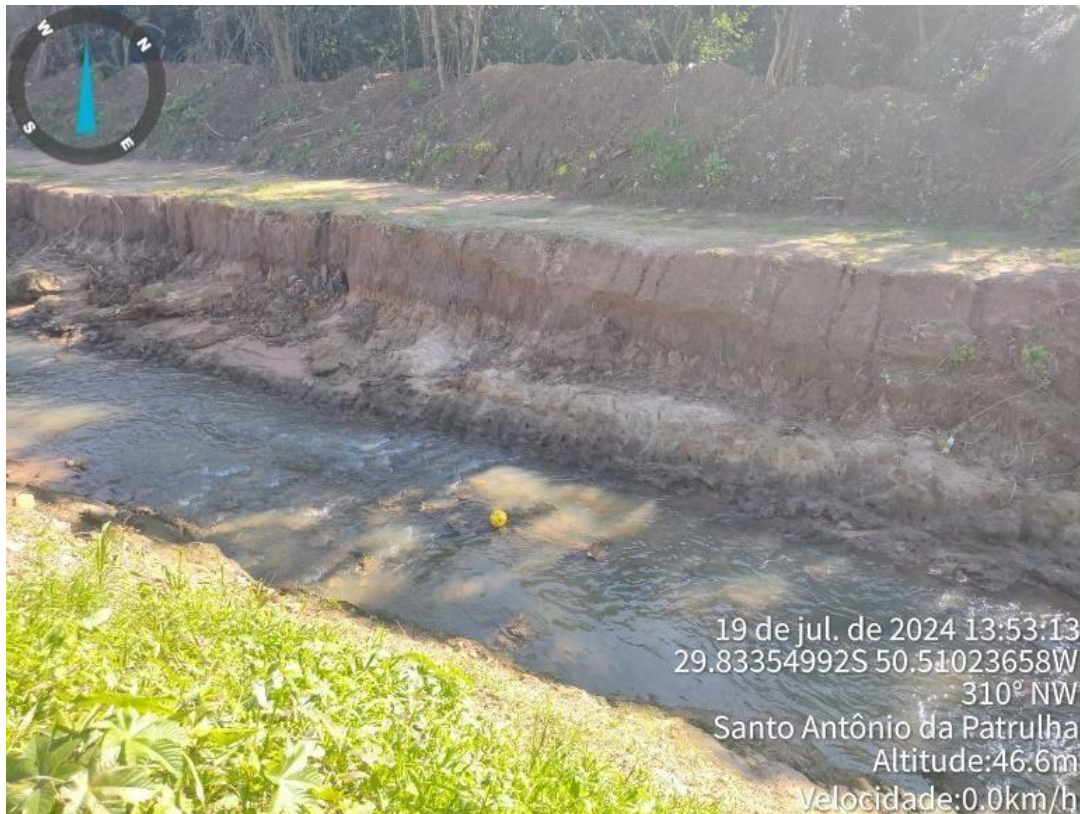
Figura 5 - imagem obtida *in loco* da área de estudo onde é possível observar o agravamento do processo de erosão. Localizada na rua Lottar Machado dos Reis, nas margens do arroio Passo dos Ramos em Santo Antônio da Patrulha (RS). Foto de 2024.

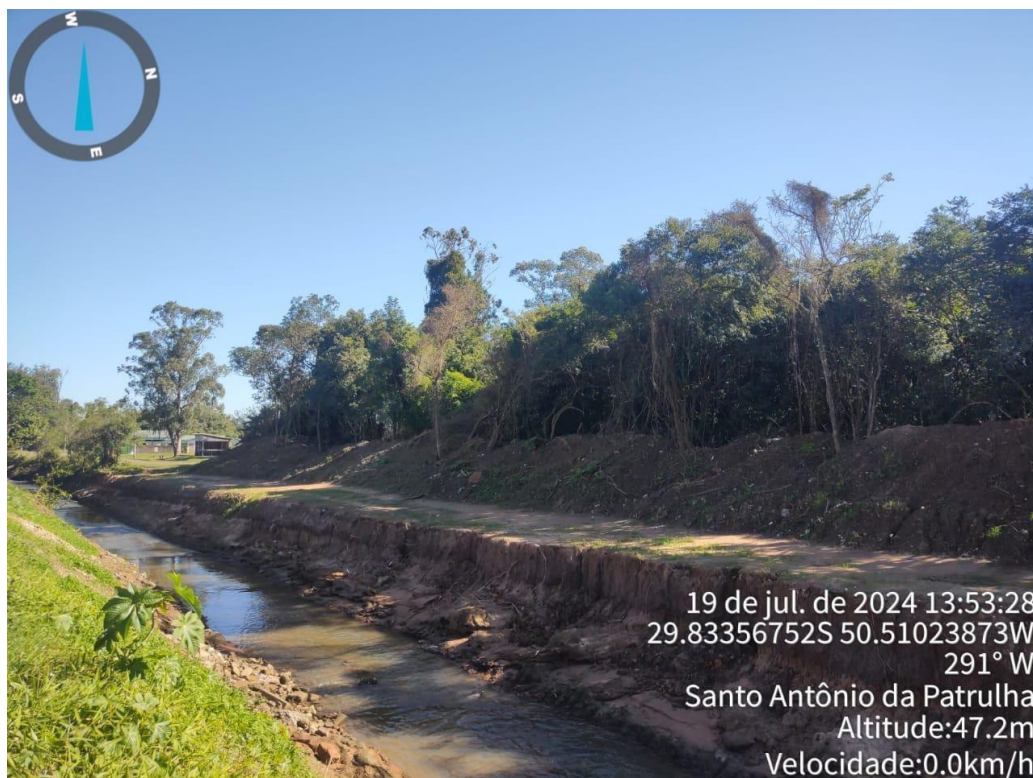
Figura 7 - imagem das condições posteriores à intervenção na área de estudo nas coordenadas aproximadas - $29^{\circ}50'00.8''$, $-50^{\circ}30'36.9''$, identificando a ausência de vegetação no local. Localizada na rua Lottar Machado dos Reis, nas margens do arroio Passo dos Ramos em Santo Antônio da Patrulha (RS). Foto de 2024.

Ainda, cabe destacar que anteriormente à intervenção havia vegetação em estágio inicial e médio nas margens do arroio Passo dos Ramos. Apesar desta vegetação desempenhar o papel de vegetação ciliar, ela estava em largura inferior ao estipulado pela legislação na maior parte de sua extensão. Essa vegetação pode ser observada na Figura 6, em contraste às condições após a intervenção no mesmo ponto observado na Figura 7.

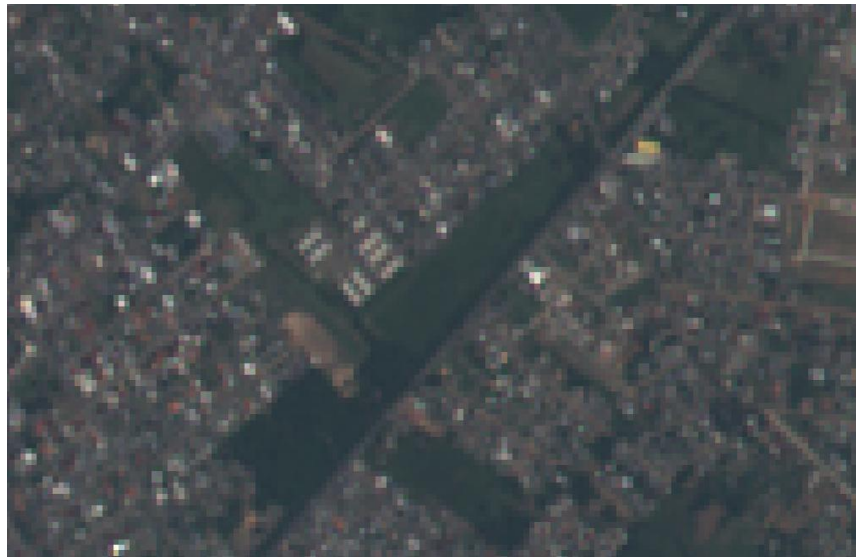
Figura 8 - composição colorida inicial do dia 02/06/2024

apresenta uma largura bastante reduzida, o que dificultou significativamente sua análise por meio das primeiras imagens geradas pela composição colorida, conforme ilustrado na Figura 8. Essa limitação se deve à baixa resolução espacial nas bandas multiespectrais utilizadas isoladamente (8 m x 8 m cada pixel). No entanto, a escolha pelo uso das imagens do satélite CBERS-4A permitiu a aplicação da técnica de fusão com a banda pancromática, que possui resolução espacial de 2 metros. Com isso, foi possível obter imagens com maior nível de detalhamento, possibilitando a identificação dos alvos e condições de interesse para o estudo, conforme pode ser observado na figura 9.

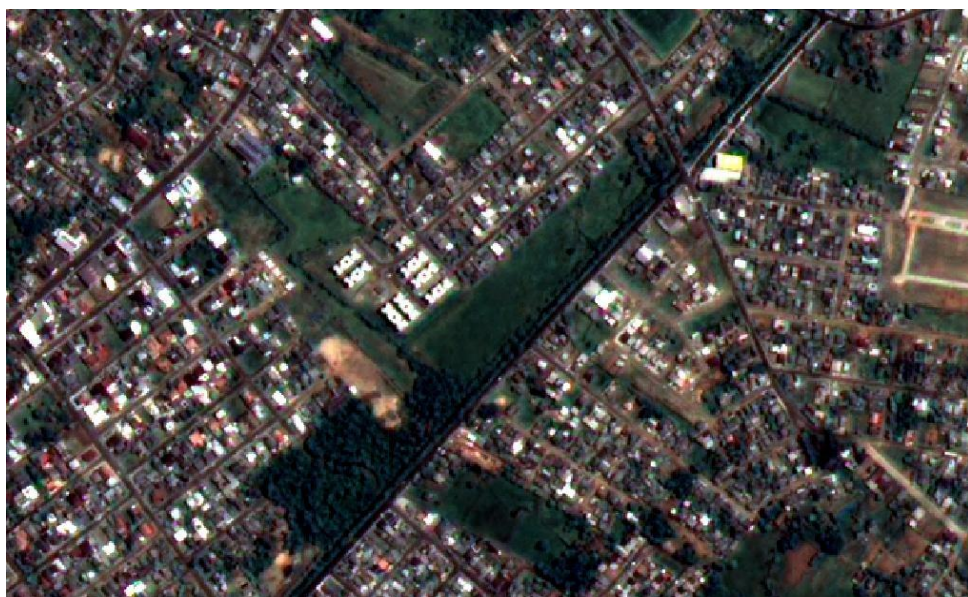
Figura 9 - imagem resultante da junção da composição colorida com a banda pancromática

Apesar de apresentarem resolução consideravelmente maior que a primeira imagem gerada, a geração de classificação supervisionada com base nestas imagens não teve um resultado satisfatório para a correta demarcação das áreas de interesse. Isso ocorreu, provavelmente, pela baixa largura do curso d'água e das áreas de interesse, sendo que há a representação de toda largura do curso em apenas um pixel. As imagens geradas na classificação supervisionada tiveram as áreas de interesse sobrepostas entre si, sem a sua correta demarcação, principalmente, na área de interesse. Com isso, optou-se pela análise visual das imagens geradas, sem estimativas do percentual de mudança de uso de solo e trecho alagado com coloração alterada.

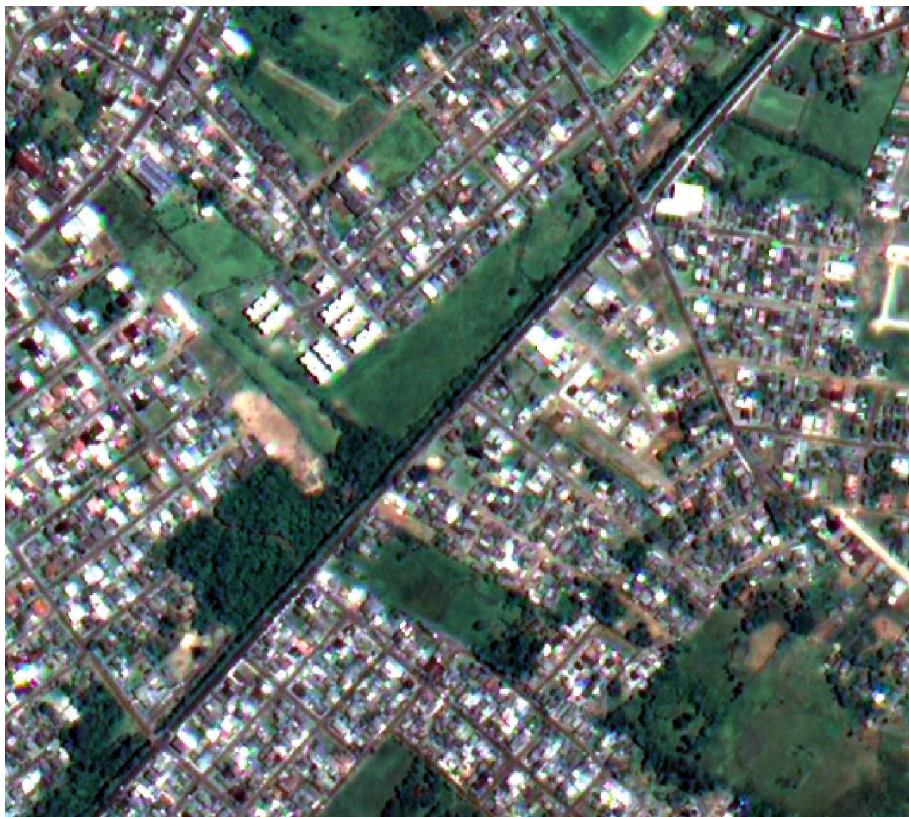
Figura 10 - Imagem de parte da área de interesse antes da intervenção realizada (06/01/2024), com visão do curso d'água, vegetação existente, acompanhando a rua Lottar Machado dos Reis.

A análise visual das imagens deixa clara a ocorrência da supressão de vegetação em trecho considerável do curso d'água, além da alteração na coloração da água para tons de marrom, indicando, provavelmente, a presença de sedimentos decorrentes do processo de erosão, conforme diferenças observadas nas Figuras 10 e 11. Essas alterações são coerentes com efeitos do processo erosivo na literatura, especialmente em áreas sensíveis, como as APPs.

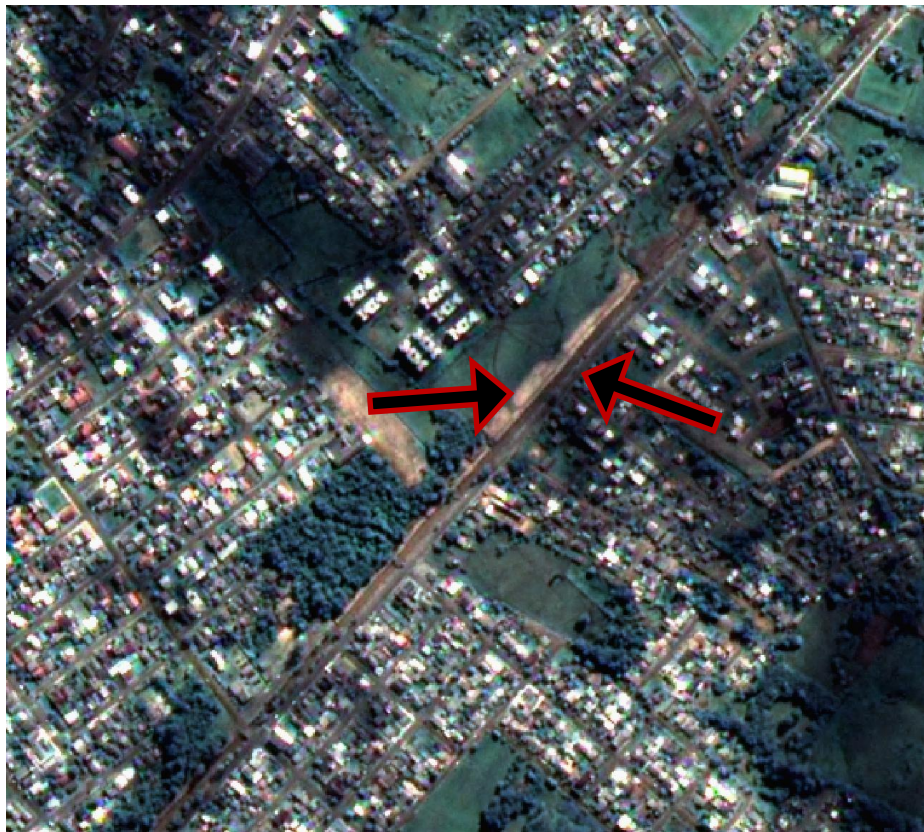
Figura 11 - Imagem de parte da área de interesse após a intervenção realizada (09/05/2024), com visão do curso d'água, solo descoberto, vegetação remanescente, acompanhando a rua Lottar Machado dos Reis.

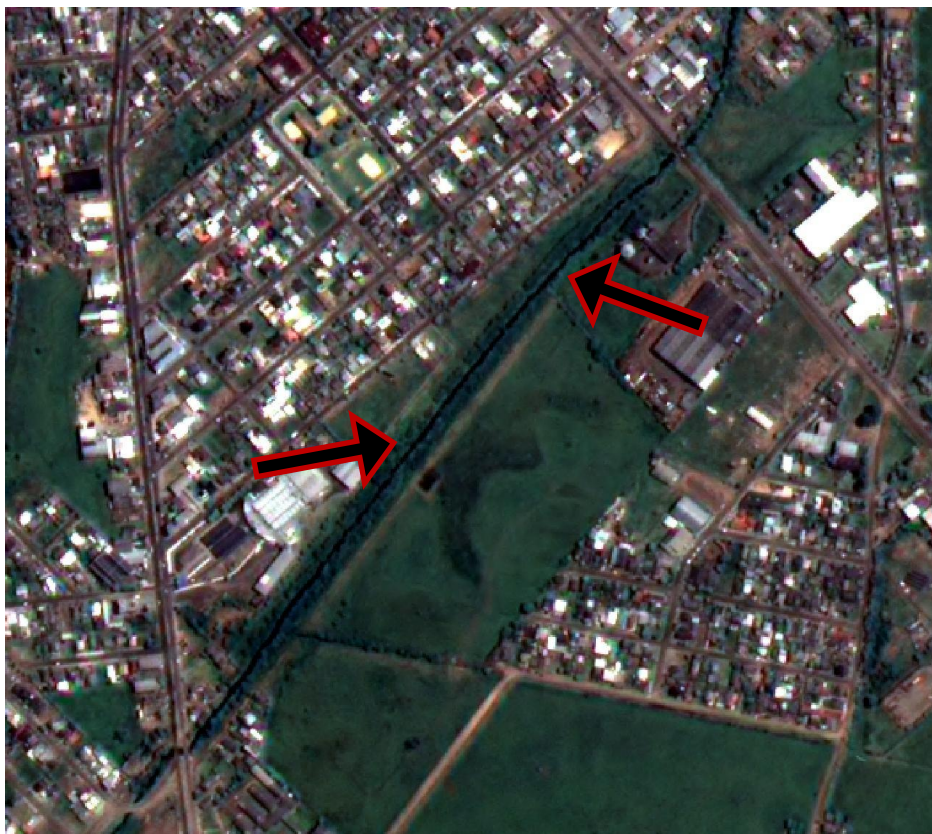
Figura 12 - imagem de parte da área de interesse antes da intervenção realizada (06/01/2024), próximo ao limite urbanizado da cidade

No limite da área urbanizada, é possível identificar alguns pontos que indicam prováveis intervenções nas vegetações, sendo evidenciado pela alteração da sua densidade, conforme pode ser observado na comparação entre as Figuras 12 e 13. Além disso, nota-se uma diferença significativa na coloração do curso d'água. Na imagem anterior à intervenção (Figura 12), a água apresenta uma tonalidade mais escura, o que pode indicar uma menor presença de sedimentos suspensos. Já na imagem posterior à supressão (Figura 13), a coloração do curso d'água assume tons amarronzados, indicando o aumento da carga de sedimentos, possivelmente oriundos dos processos erosivos associados à remoção da vegetação ciliar e ao observado em campo.

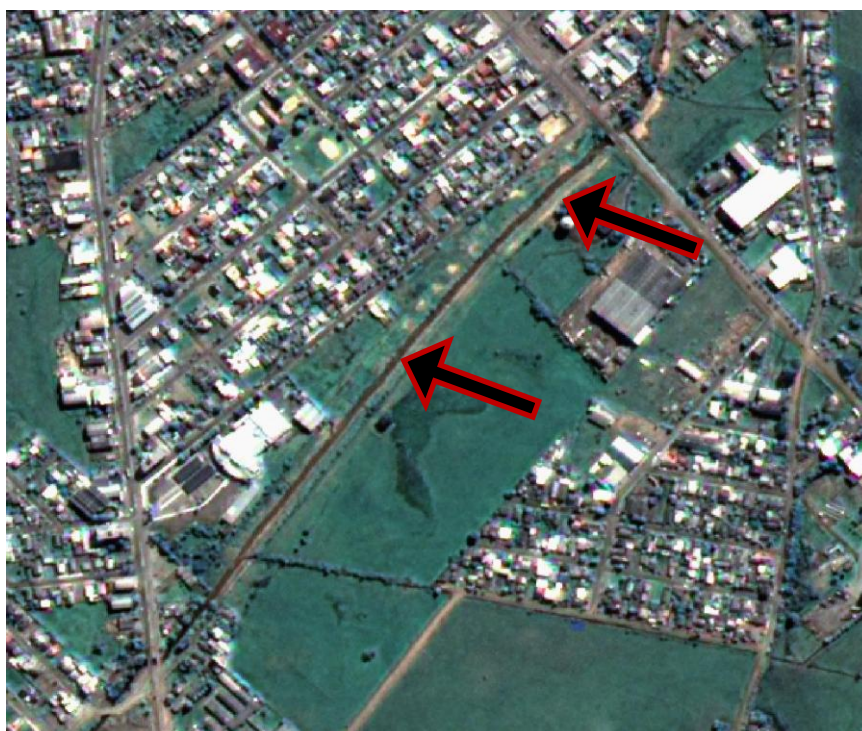
Figura 13 - imagem de parte da área de interesse após a intervenção realizada (09/05/2024), próximo ao limite urbanizado da cidade

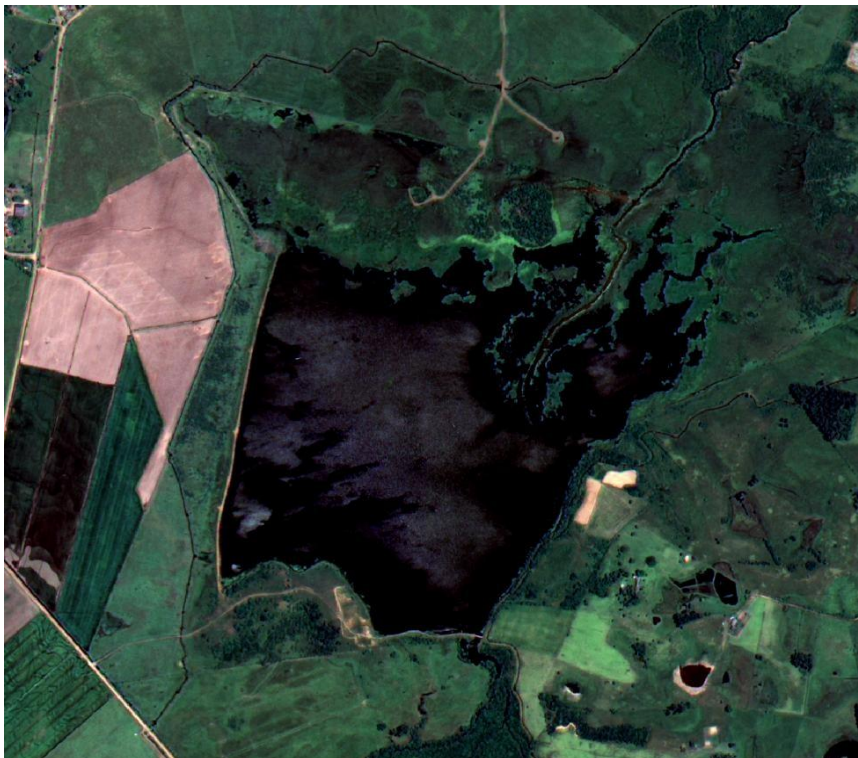
Figura 14 - imagem de área de desbocadura do curso d'água estudado antes da intervenção (06/01/2024)

Outro ponto de possível alteração observável é onde o arroio Passo dos Ramos deságua, no qual há uma área alagada de aproximadamente 100 hectares. Assim como nas imagens anteriores, é possível notar uma mudança significativa na tonalidade da água. Na Figura 14, imagem anterior à intervenção, a coloração predominante do corpo d'água é escura, embora existam algumas manchas claras em sua porção central, cuja natureza não pode ser identificada com precisão. Na Figura 15, obtida após a intervenção, observa-se uma extensa mancha amarronzada provavelmente originada do curso d'água em questão, concentrando-se especialmente na região nordeste do corpo d'água, justamente onde há o deságue do arroio. A Figura 16 foi incluída com o intuito de corroborar a tonalidade originalmente escura da água antes da intervenção. Apesar da presença de nuvens e, principalmente, suas sombras que dificultam a correta delimitação das áreas alagadas, é possível identificar a predominância de tons escuros na superfície do corpo d'água.

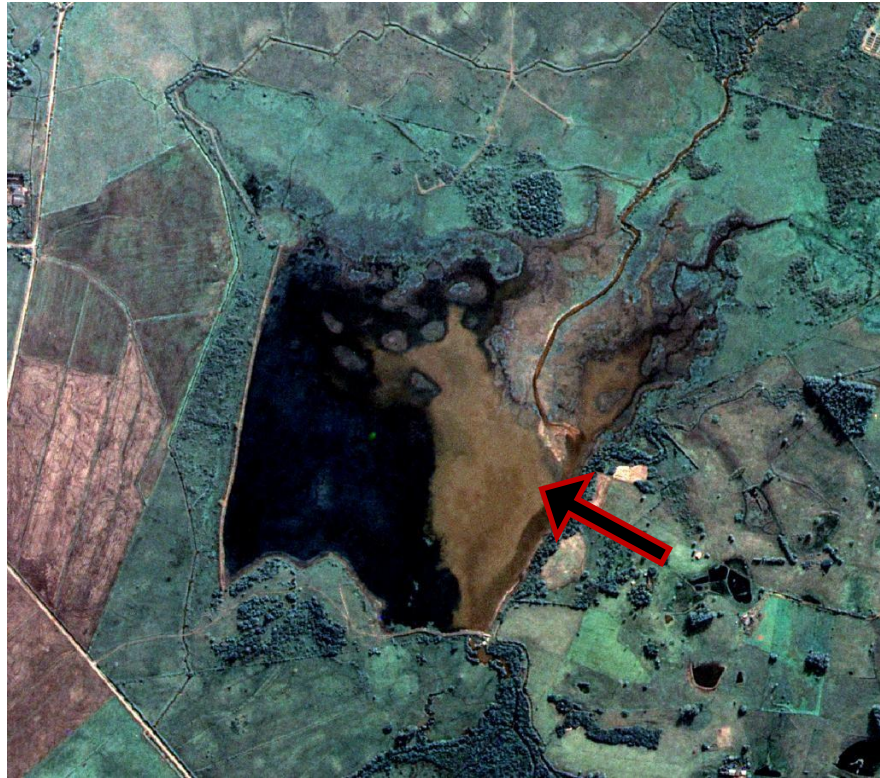
Figura 15 - imagem de área de desembocadura do curso d'água estudado após a intervenção (09/06/2024)

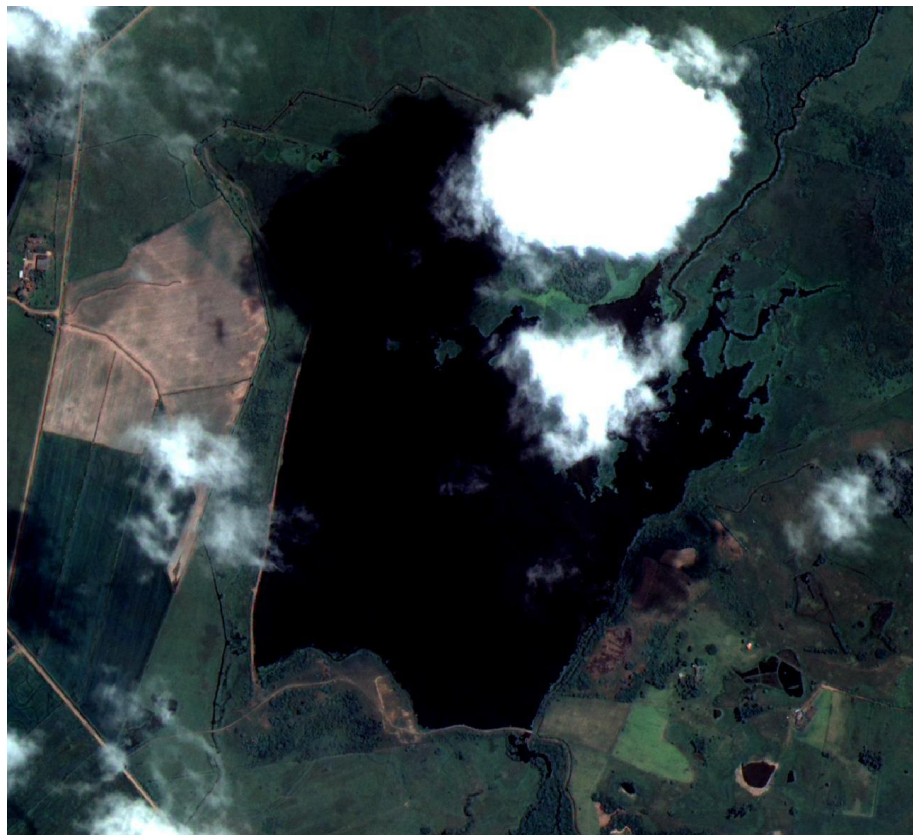
Figura 16 - imagem de área de desembocadura do curso d'água estudado antes da intervenção (06/02/2024)
