**AVALIAÇÃO DA ARBORIZAÇÃO URBANA DA AVENIDA NOSSA SENHORA DA  
PENHA, VITÓRIA – ES**

Monografia apresentada ao Programa de Pós-Graduação (*Lato Sensu*) em Floresta Urbana da Universidade Federal Rural do Rio de Janeiro, como requisito parcial para a obtenção do grau de Especialista em Florestas Urbanas.

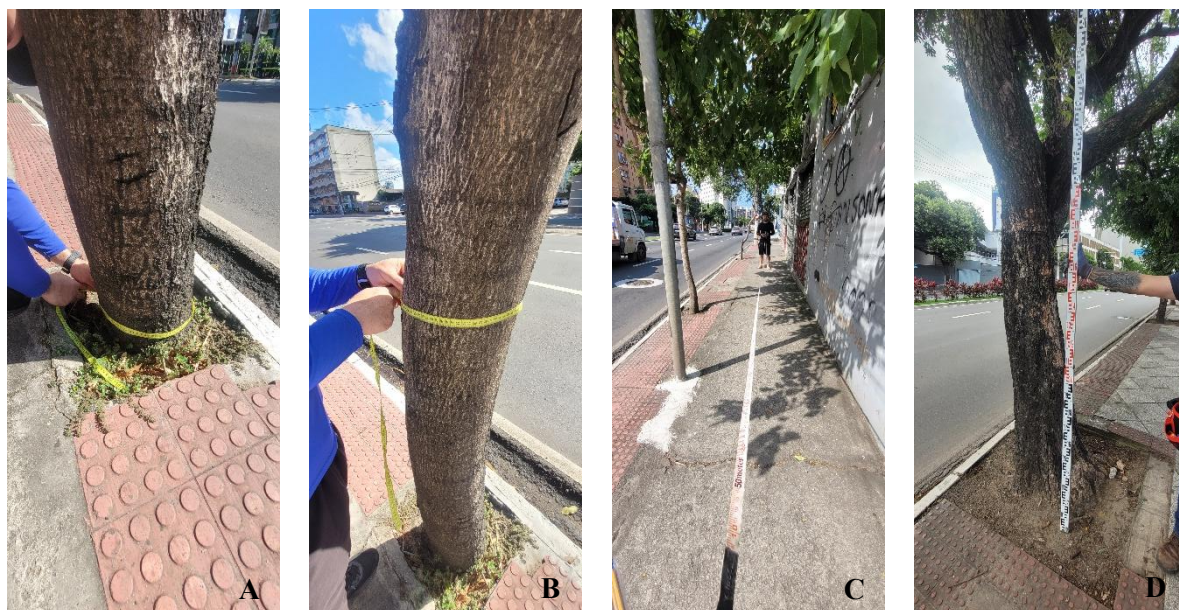
Foram coletadas informações dendrométricas referentes a circunferência à altura do solo (CAS), circunferência à altura do peito (CAP), altura total, altura da primeira bifurcação, diâmetro de copa e coordenadas geográficas de cada árvore (Figura 8). No âmbito taxonômico, as espécies foram identificadas até o menor nível taxonômico possível, sendo a lista florística confeccionada contendo informações quanto a família botânica, nome científico, nome comum, hábito e origem (nativa e exótica). Para a elaboração da lista florística, foi adotado o sistema de organização taxonômica para as famílias botânicas de acordo com o *Angiosperm Phylogeny Group* IV (APG IV, 2016), e para as espécies, adotou-se o proposto no banco de dados do Projeto Flora e Funga do Brasil (<https://floradobrasil.jbrj.gov.br>). Para avaliar a diversidade biológica foi utilizado o índice de diversidade de Shannon-Weaver ( $H'$ ) e a equitabilidade de

Figura 8: A - Medição da circunferência à altura do solo (CAS). B - Medição da circunferência à altura do peito (CAP). C- Medição do diâmetro da copa. D - Aferição da altura.

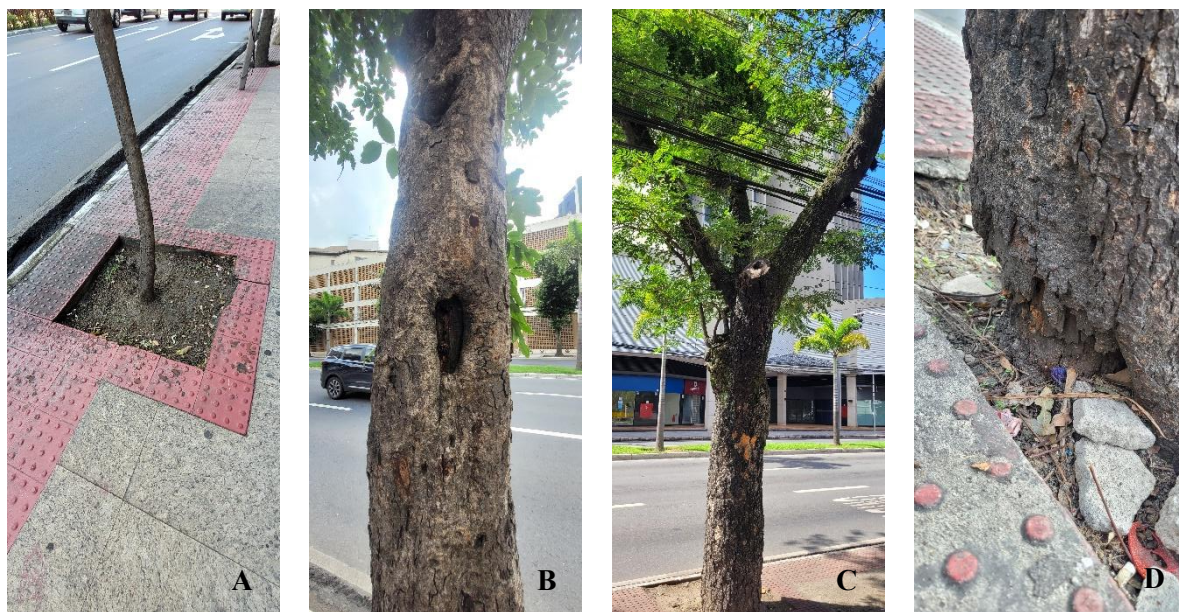
Além das informações dendrométricas e taxonômicas, foi realizada a avaliação qualitativa da árvore, que considerou as características perceptíveis ou classificatórias, referente a raiz, tronco e copa, utilizando critérios previamente definidos, tais como fenologia, condições da copa, alvos, entre outras. Assim como na avaliação qualitativa, a avaliação de fitossanidade considerou a inspeção de raiz, tronco e copa, onde o foco foram os sintomas, pragas e doenças que podem acometer o indivíduo arbóreo. A avaliação do entorno da árvore considerou o meio a qual o indivíduo está inserido, bem como os conflitos, dispositivos e demais interferências que o meio pode oferecer a arborização. Por fim, a avaliação de risco avalia parâmetros da qualificação e fitossanidade e, considera três componentes principais, sendo eles a probabilidade de falha da árvore (ou parte dela), probabilidade do impacto (exposição do alvo) e consequência da queda (grau de dano potencial) (Figura 9).

Figura 9: A – Avaliação qualitativa da árvore. B – Avaliação de fitossanidade. C- Análise do entorno. D – Avaliação do risco da árvore.

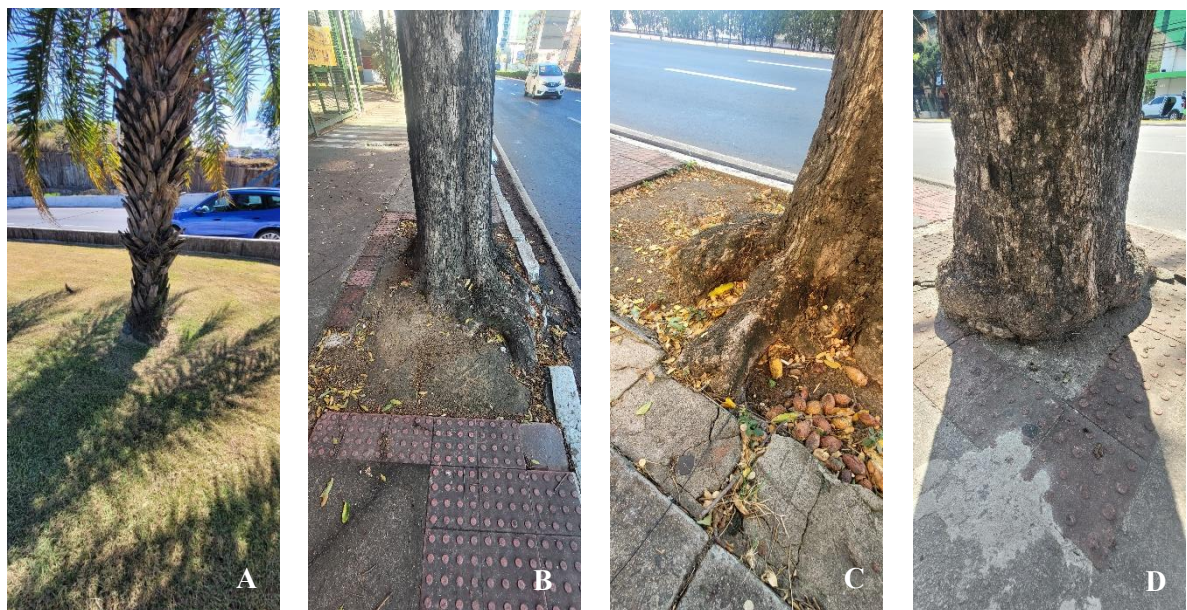
A avaliação de raiz resultou na identificação de quatro classes de qualificação (Figura 20 e Figura 21). Destas, a classe “raiz com aparência normal” apresentou 64% dos registros,

indicando que a maior parte dos indivíduos apresentam boa qualidade de desenvolvimento radicular. A classe “raízes em conflito” apresentou 25,64%, indicando que parte dos indivíduos apresentam algum conflito com o meio. Além das anteriores, 6,41% são raízes superficiais, aflorando na superfície do solo ou apresentando características de enovelamento e 3,85% apresentam colo enterrado.

Figura 21: A – Raiz com aparência normal. B – Raízes em conflito. C- Afloramento de raízes. D – Colo enterrado.

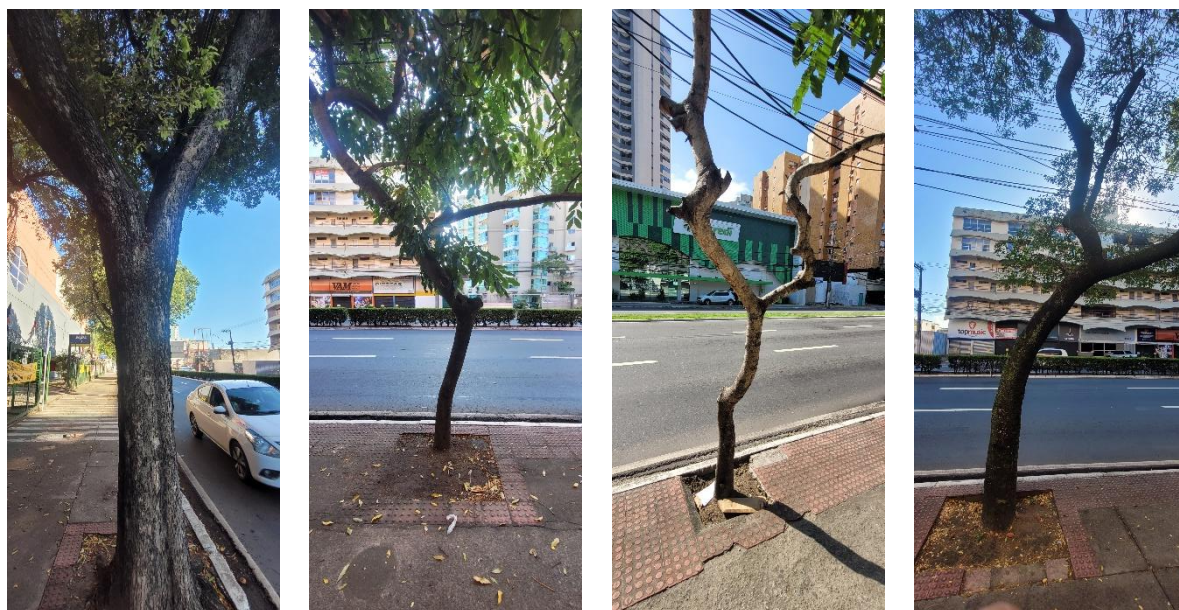
A qualificação de tronco resultou na identificação de 87 registros, distribuídos em 12 classes (Figura 22 e Figura 23). A classe que merece destaque no levantamento de campo foi árvores com tronco “sem bifurcação”. Tal classe remete a árvores sem bifurcação no tronco a 1,80m do solo. Além desta, 14,94% apresentam casca inclusa.

As bifurcações, tanto abaixo do DAP (9,20%), quanto acima do DAP (8,05%), também se destacaram no levantamento. Bifurcações mal-formadas podem comprometer a integridade estrutural da árvore, especialmente quando associadas a casca inclusa. Além disso, a presença de inserção em V, igualmente com 8,05%, reforça essa tendência, pois uniões em ângulo agudo são geralmente mais suscetíveis a falhas devido à menor eficiência na distribuição de tensões. Outras qualificações, embora menos frequentes, também foram identificadas. Fuste com elevada tortuosidade (5,75%), fuste anelado (2,30%), fustes codominantes (2,30%) e muda com má conformação (2,30%). Esses atributos, apesar da menor representatividade, possuem relevância por influenciarem a forma do tronco, a estabilidade e o potencial de crescimento futuro das árvores. A categoria árvore morta, registrada em 1,15%, indica baixa mortalidade no grupo avaliado, sugerindo condições ambientais favoráveis ou manejo adequado.

Figura 23: A – Tronco sem bifurcação. B – Tronco com má formação. C- Tronco com elevada tortuosidade. D – Inclinação do tronco.

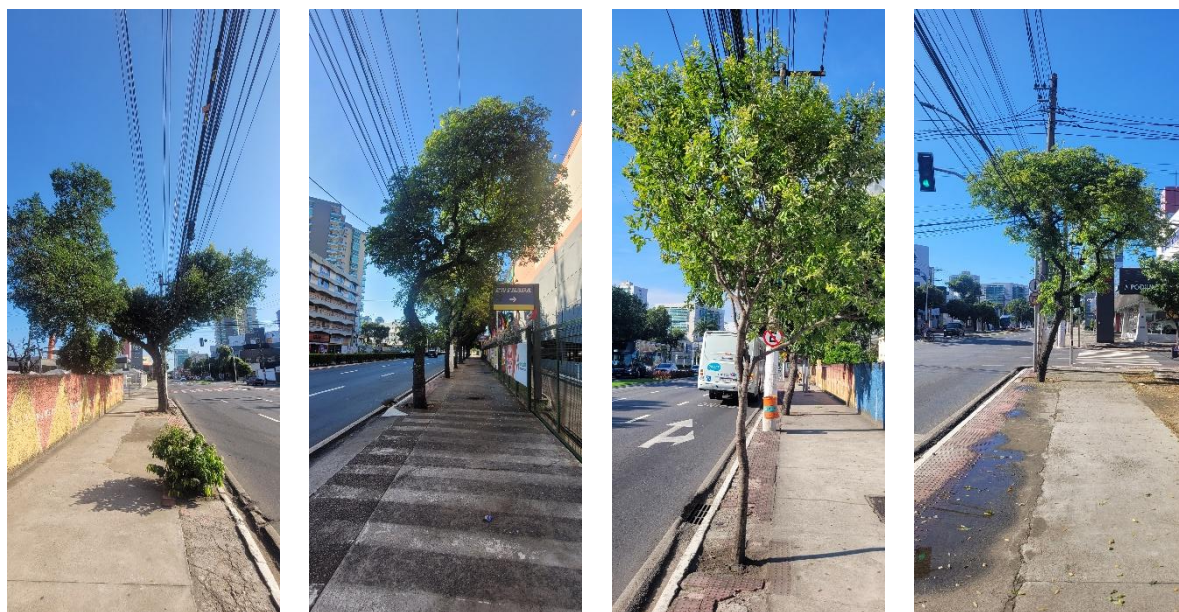
A qualificação de copa resultou na identificação de 11 classes (Figura 24 e Figura 25). A classe que merece destaque no levantamento de campo foi árvores com “necessidade de poda”. Tal classe apresenta conflitos com elementos do meio, tais como fachadas, rede aéreas, entre outras. Classes como “poda em V”, “presença de galhos lesionados”, “copa desbalanceada”, “copa desequilibrada” e “poda mal realizada” remetem a situações em que o manejo da atividade de poda não foi executado em conformidade com práticas ou técnicas adequadas da atividade.

Figura 25: A – Poda em V. B – Copa desbalanceada. C- Copa normal. D – Necessidade de poda.
