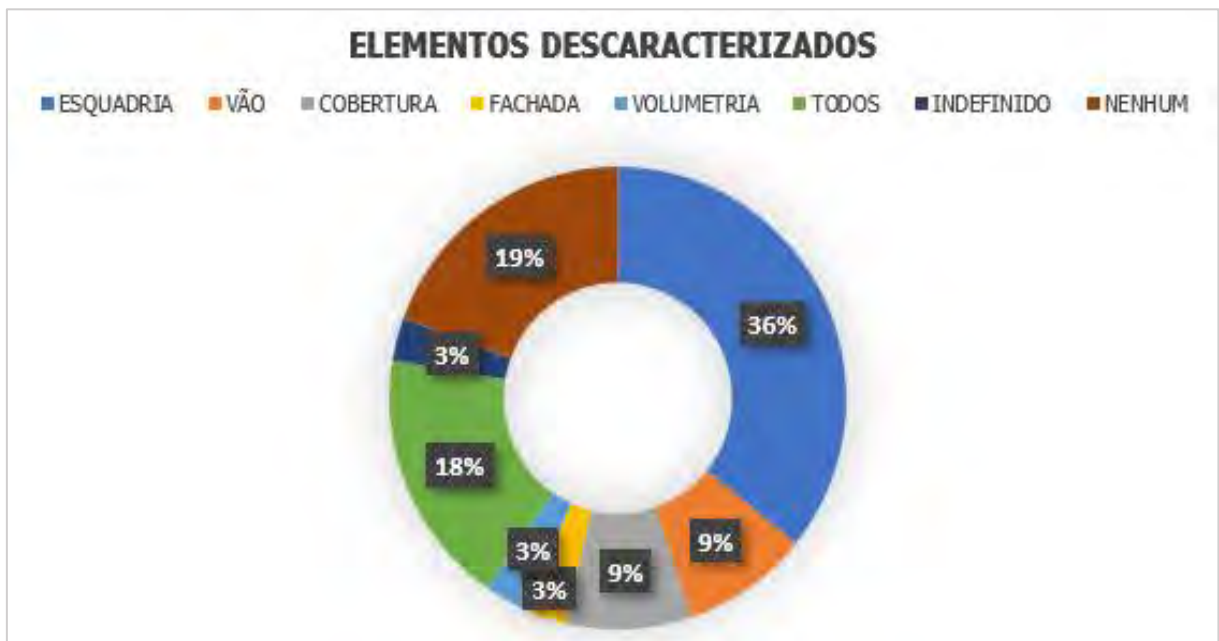
Gráfico 5: Indicação dos elementos arquitetônicos mais descaracterizados nas edificações

A análise identificou ainda que **as esquadrias estão entre os elementos mais descaracterizados**. Há casos em que a modificação é mais sutil, e em outros em que é mais expressiva. Para o grupo analisado, especificamente, o instrumento da APAC não prevê a preservação das esquadrias (portas e janelas), somente dos vãos. Isso acaba comprometendo a representação arquitetônica do bem enquanto componente da paisagem, pois deixa livre essa modificação/substituição. Em algumas edificações a esquadria foi modificada mantendo-se os vãos originais, mas em outras os vãos foram alterados para a substituição, e refletem claramente os padrões atuais do mercado da construção civil, com produtos semelhantes e dimensões comerciais pré-estabelecidas.

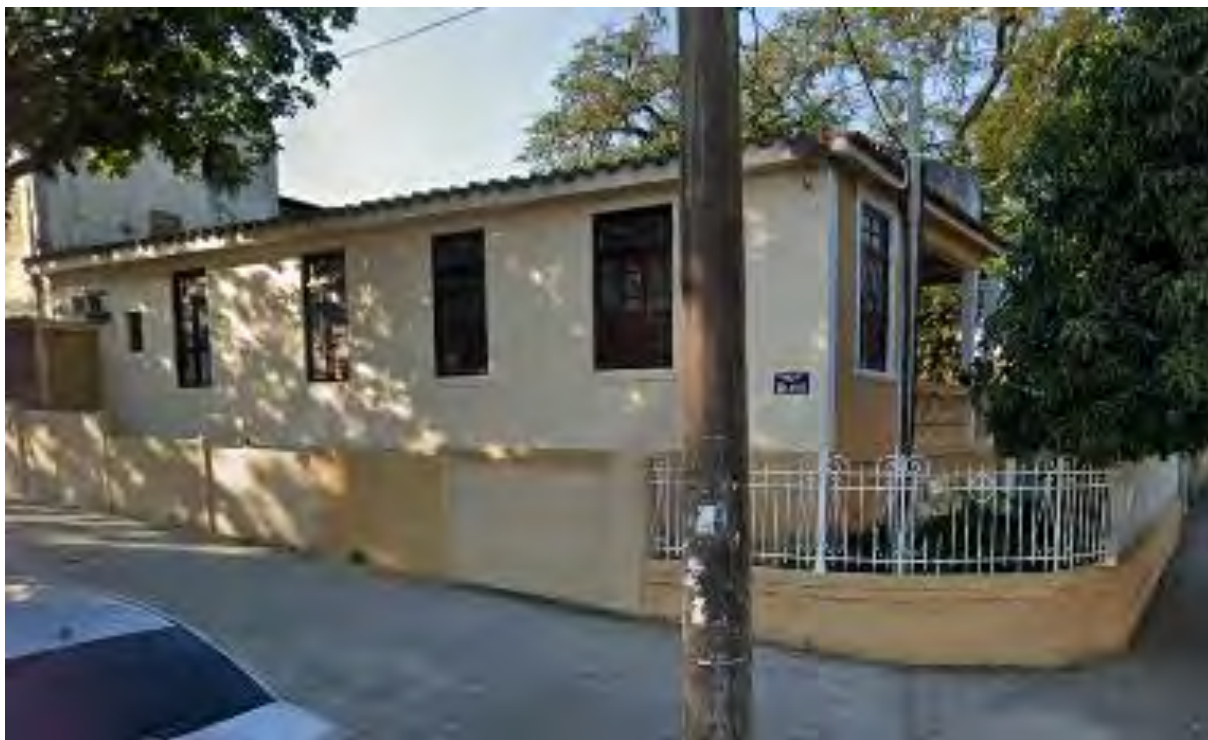
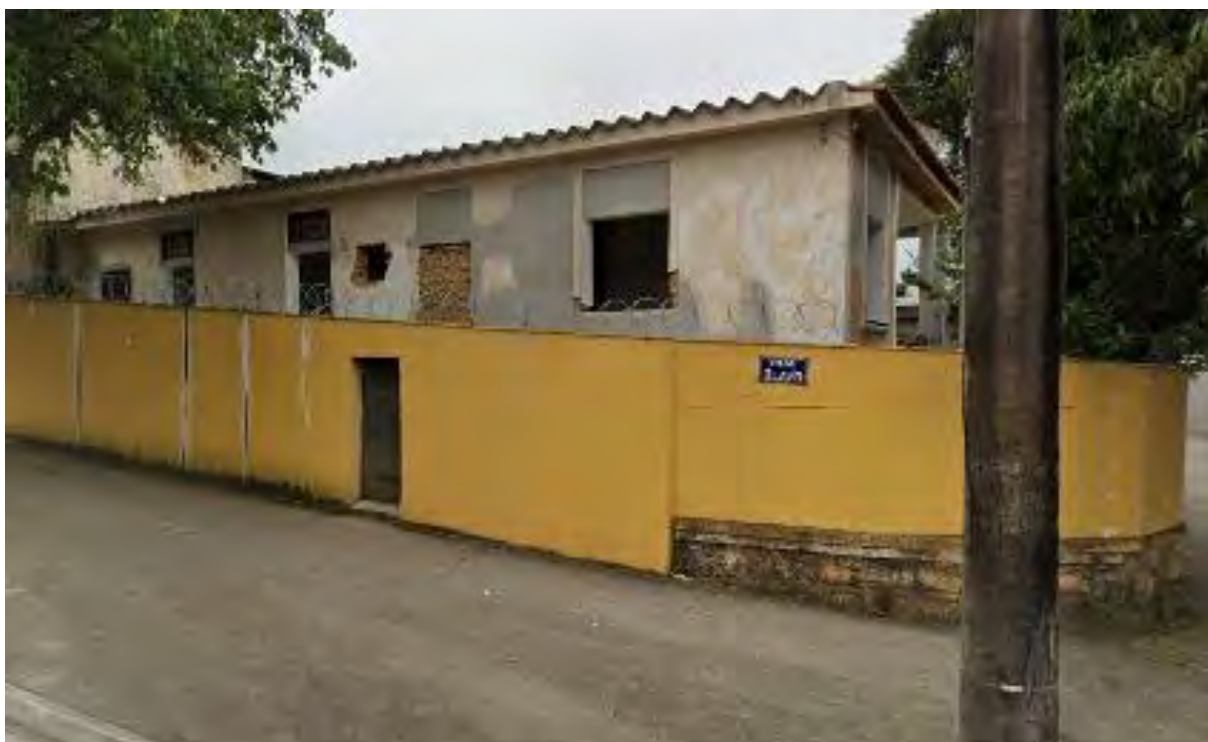
Figura 44: Imóvel situado na Av. Isabel, 306. Registro de 2018

Figura 45: Imóvel situado na Av. Isabel, 306. Registro de 2022

Nos imóveis em que as esquadrias foram descaracterizadas, é comum observar que outros elementos também sofreram modificação, como a cobertura ou os elementos da fachada. Notamos também que em alguns casos a fachada frontal foi mantida, mas as laterais são alteradas, seja pela modificação dos vãos, das esquadrias ou mesmo pelo acréscimo de construção. A substituição ou modificação de elementos, ainda que permitida pelo próprio instrumento da APAC, compromete consideravelmente a leitura da ambiência histórica e da autenticidade do conjunto, que são fundamentais para a conservação da paisagem urbana.

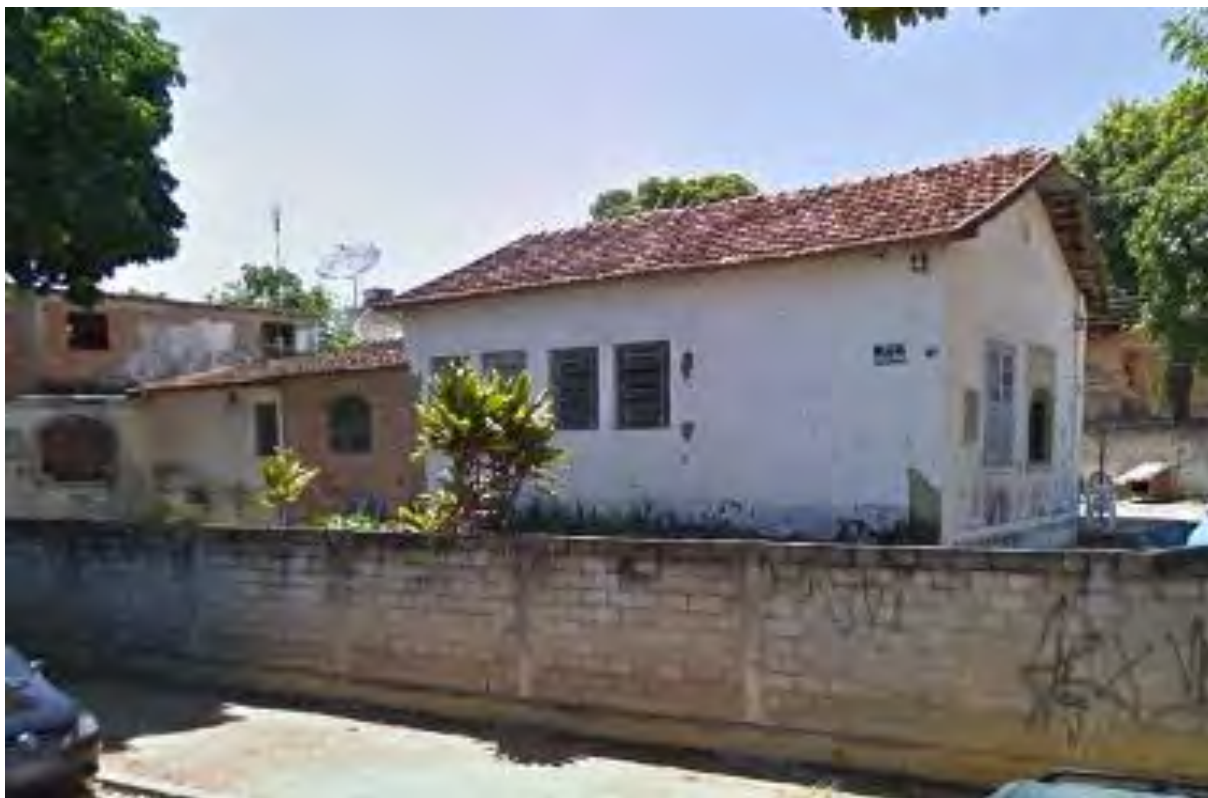
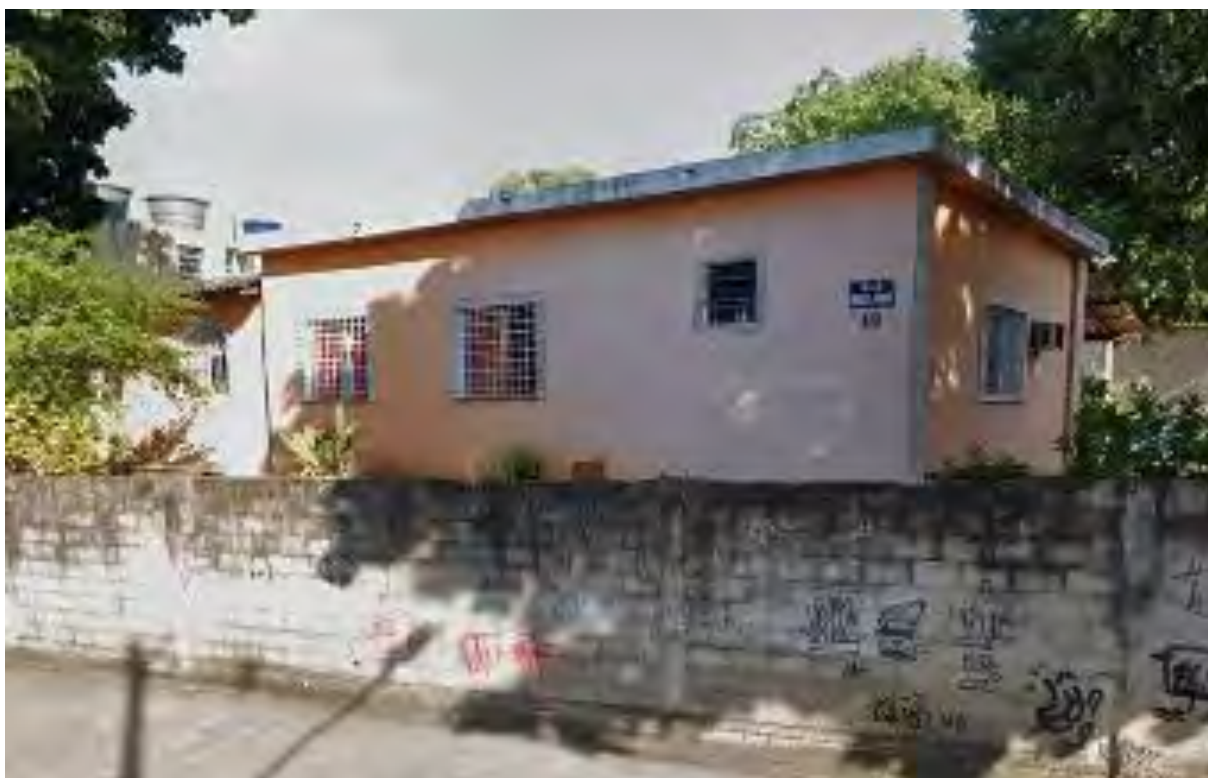
Figura 46: Imóvel situado na Rua Marquês de Maricá, 33. Registro de 2010

Figura 47: Imóvel situado na Rua Marquês de Maricá, 33. Registro de 2023

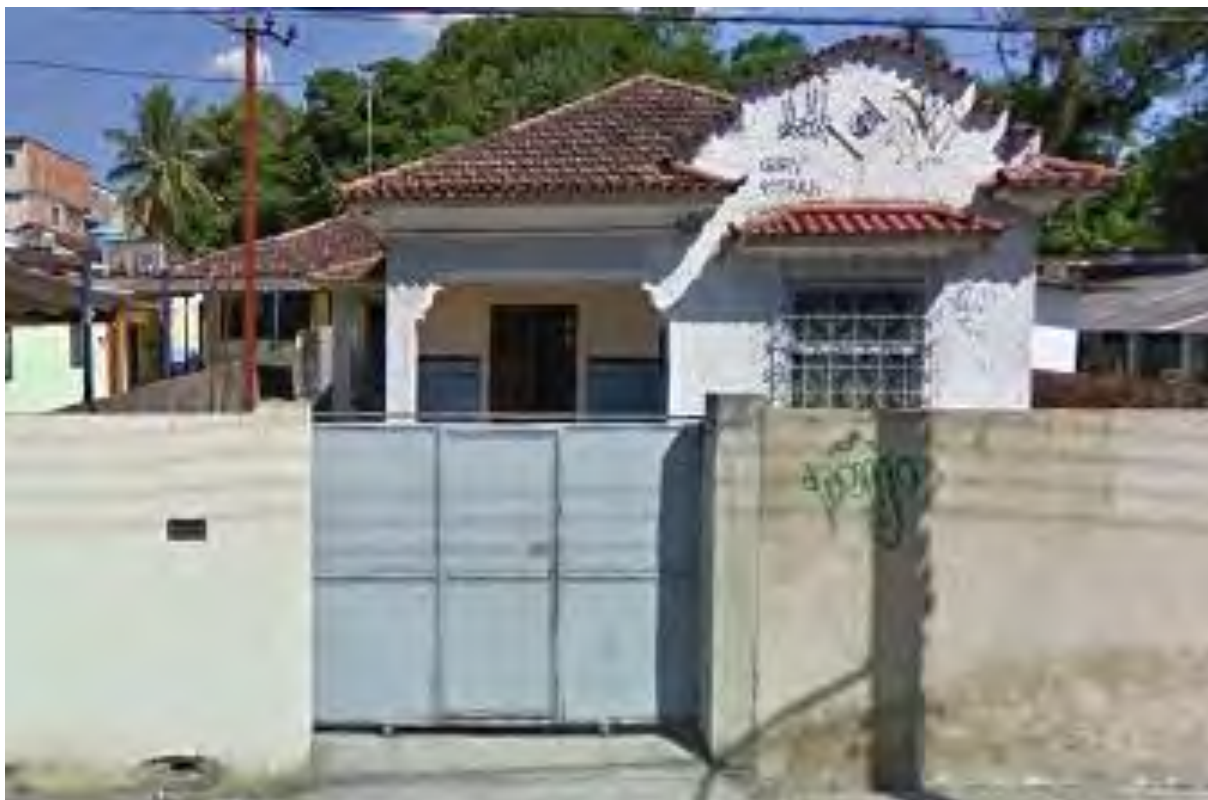
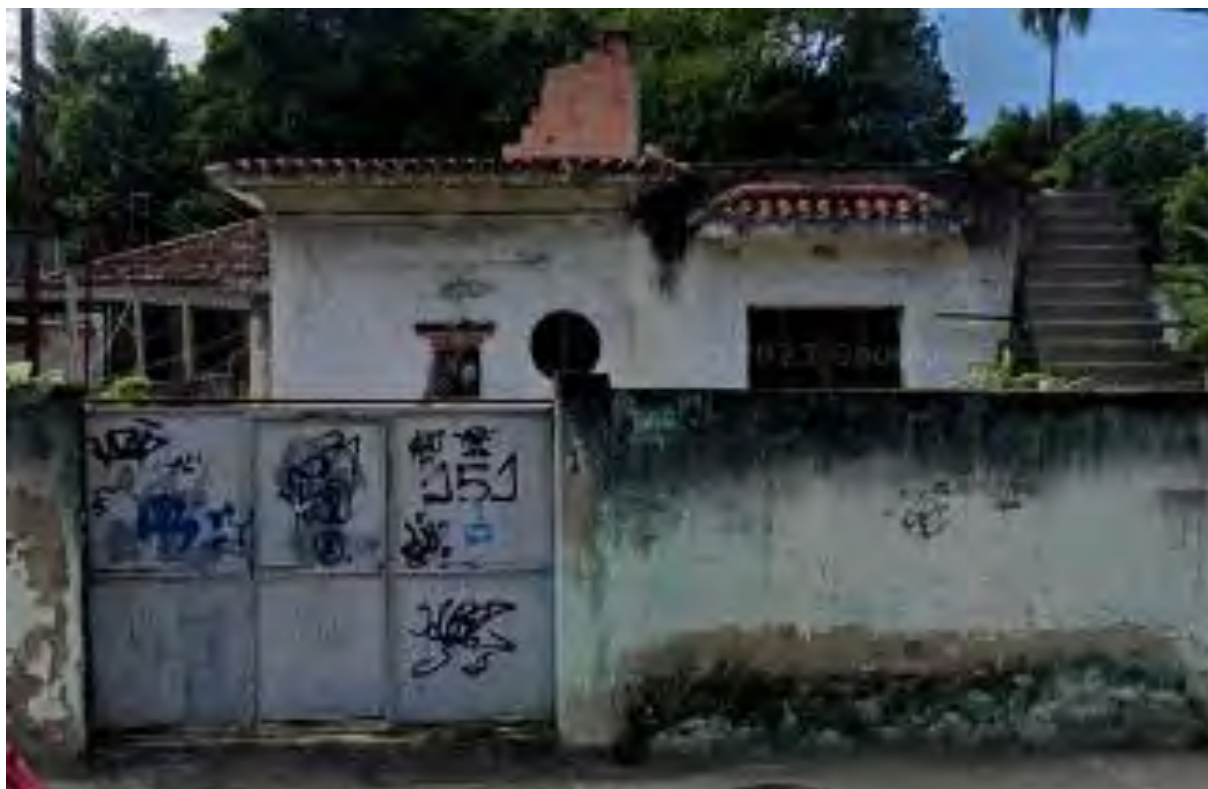
Figura 48: Imóvel situado na Av. Isabel, 151. Registro de 2010

Figura 49: Imóvel situado na Av. Isabel, 151. Registro de 2023

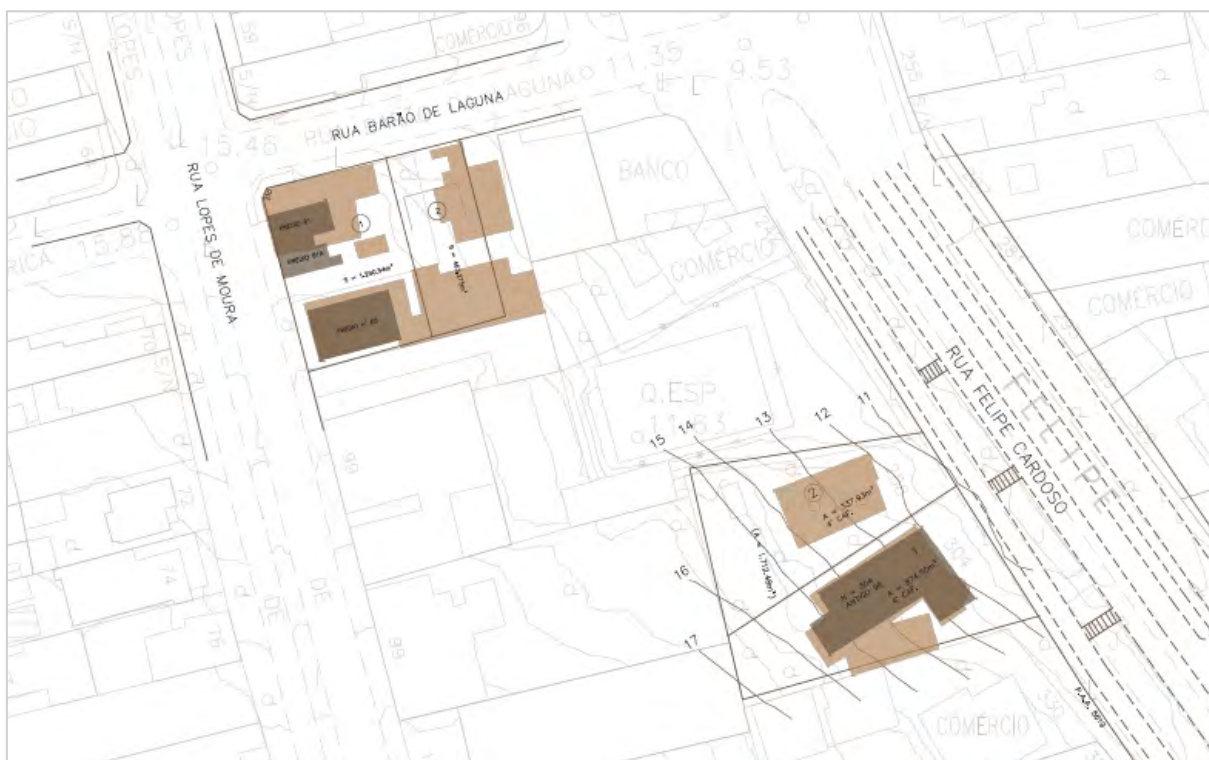
Os mapas ilustrados abaixo representam, através de um esquema de sobreposição, o traçado antigo do local (marrom escuro), com base no último Projeto de Alinhamento - PAL aprovado, e o mais recente (marrom claro), com base no levantamento de 2013 realizado pelo Instituto Pereira Passos. Com eles é possível perceber como o desenho urbano se manteve ao longo dos anos, com as quadras e ruas preservadas. A maioria da área dos lotes também foi mantida, respeitando os afastamentos entre as edificações. Os endereços representados incluem os imóveis que pertencem ao grupo de análise dessa pesquisa (grupo II de bens preservados).

Mapa 10: Levantamento de 2013 + PAL 35.557 aprovado em 1978. Representa o edifício da Rua Lopes de Moura, 65 e Rua Felipe Cardoso, 304

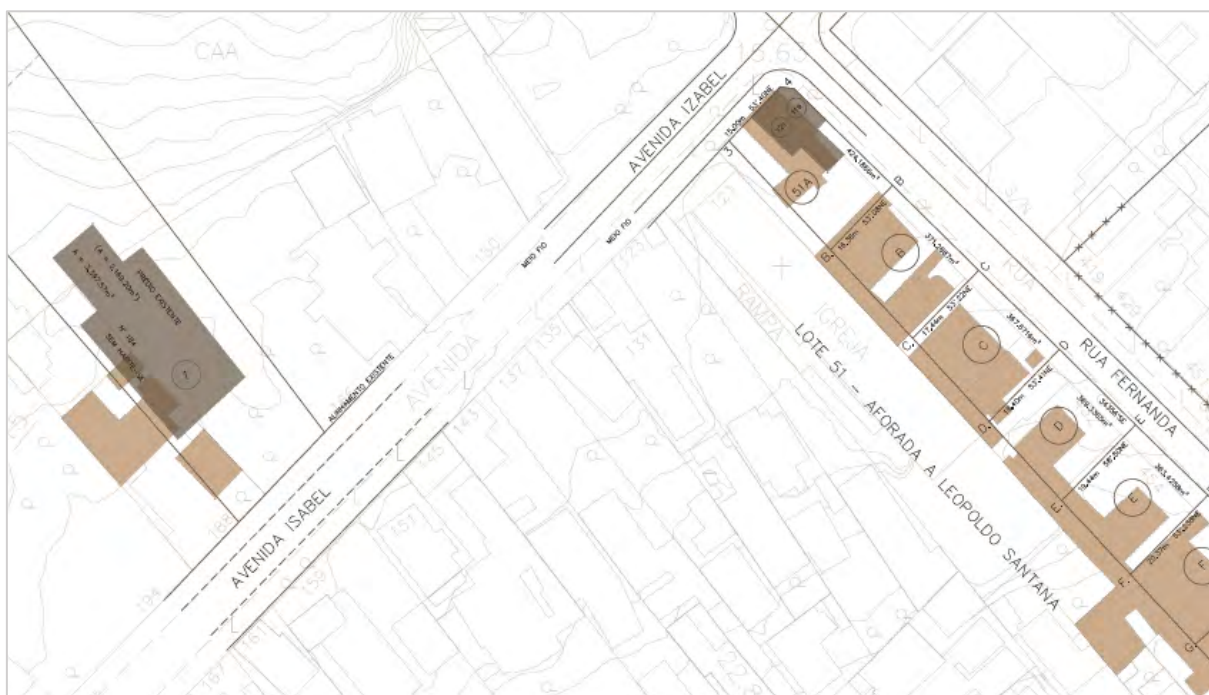
Mapa 11: Levantamento de 2013 + PAL 11.545 aprovado em 1946. Representa os edifícios da Avenida Isabel 119/121 e 184

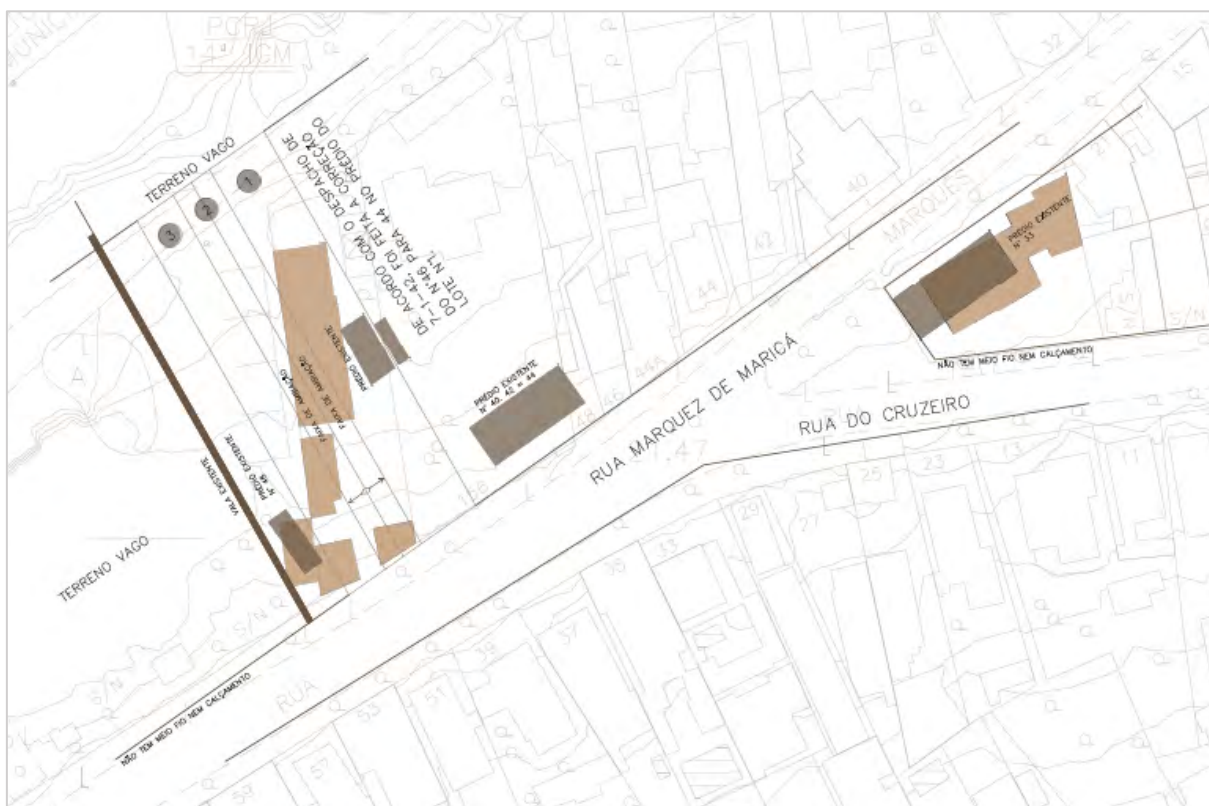
Mapa 12: Levantamento de 2013 + PAL 7.070 aprovado em 1942. Representa os edifícios da Rua Marquês de Maricá 33, 44, 46 e 48

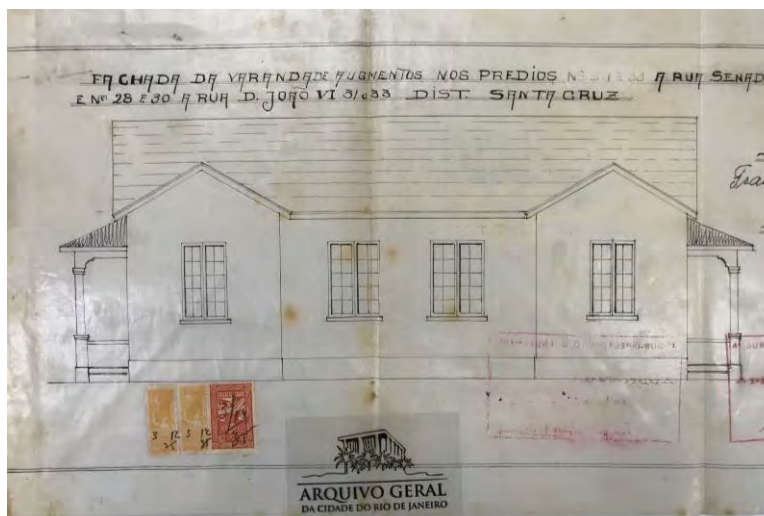
Rua Dom João VI, 31 e 33  
(reprodução do projeto original  
de fachada, fonte: AGCRJ)

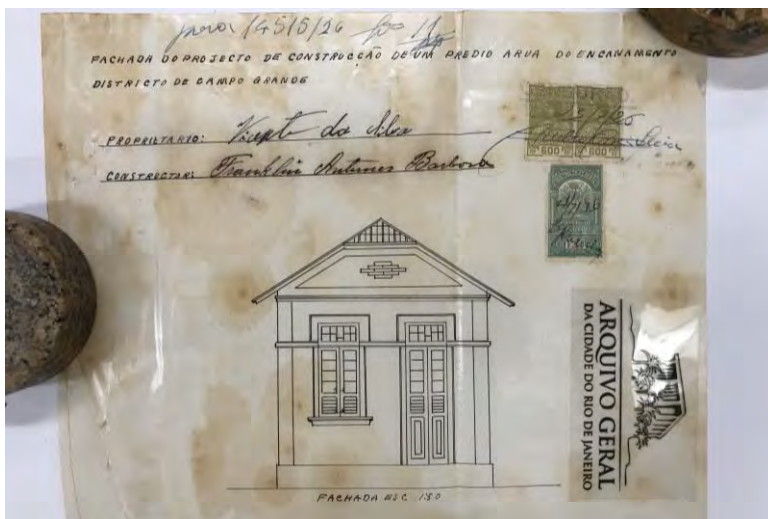
Rua do Cruzeiro, 33  
(reprodução do projeto original  
de fachada, fonte: AGCRJ)

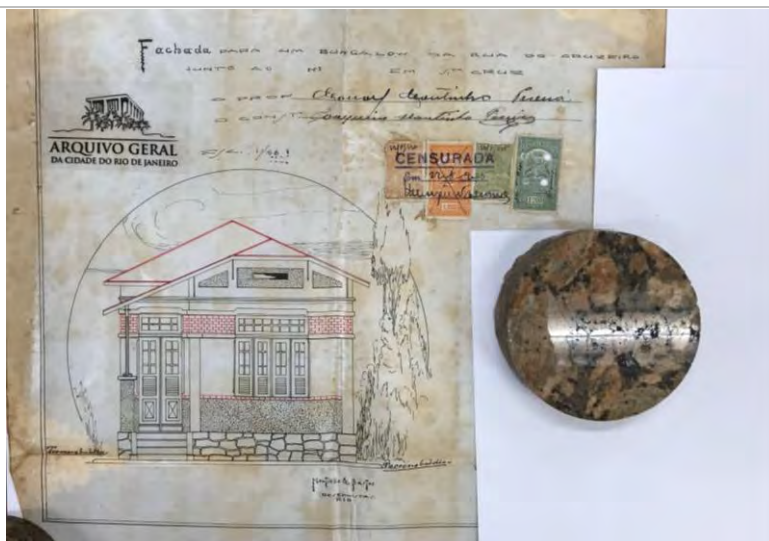
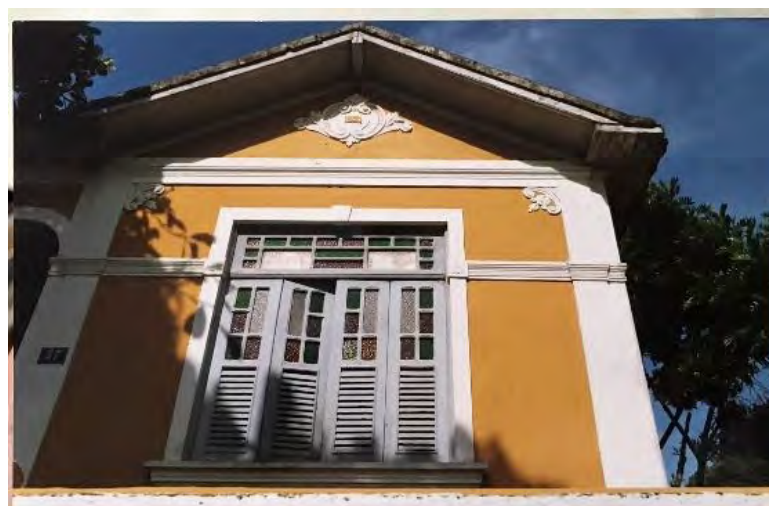
Rua do Cruzeiro, 57  
 (1ª imagem – reprodução do  
 projeto original de fachada,  
 fonte: AGCRJ  
 2ª imagem – fotografia sem  
 data, acervo do IRPH)

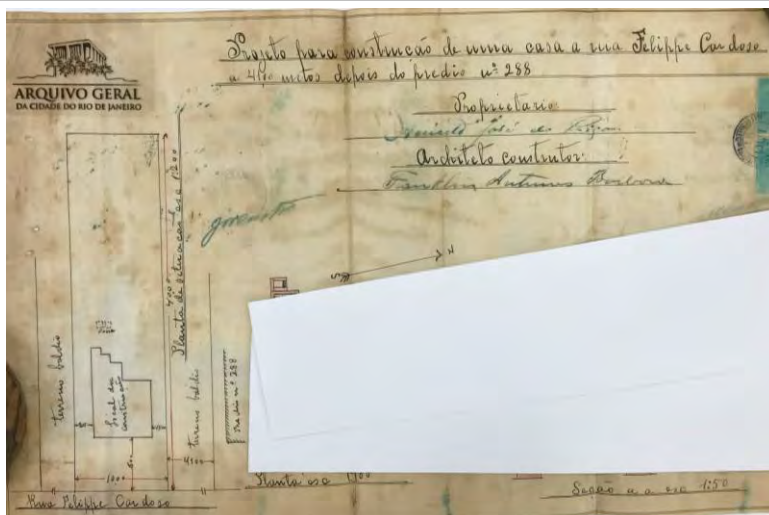
Rua Felipe Cardoso, 304  
(reprodução de planta  
esquemática do projeto  
original, fonte: AGCRJ)

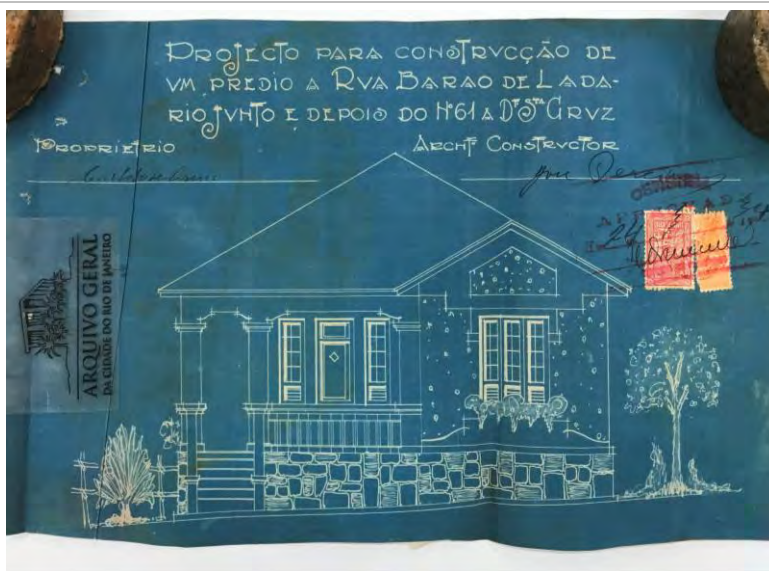
Rua Lopes de Moura, 65  
(reprodução do projeto original  
de fachada, fonte: AGCRJ)

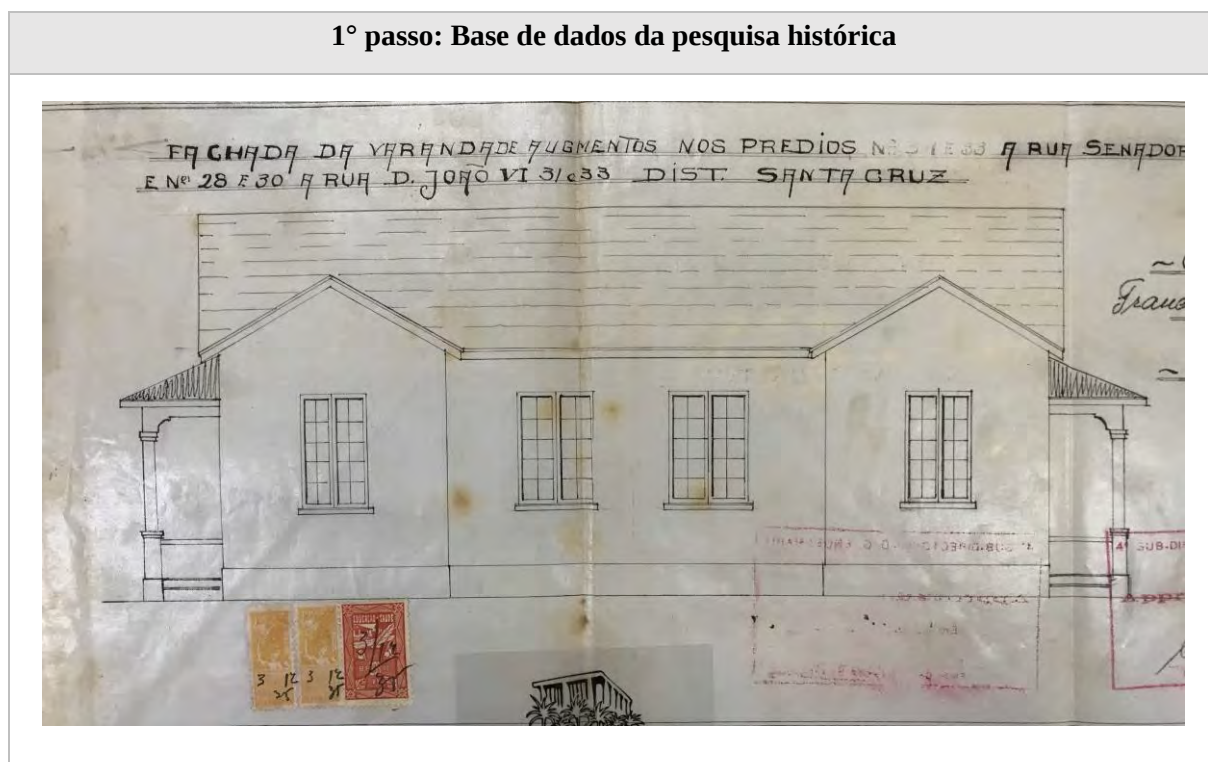
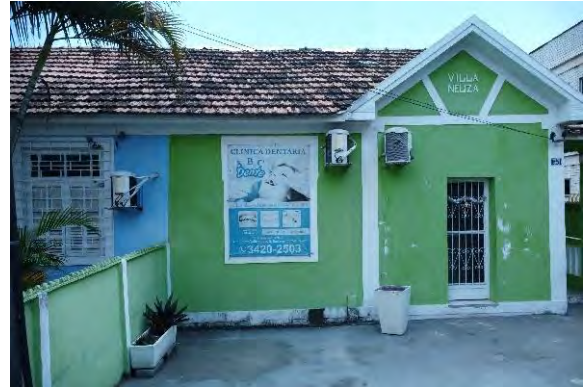
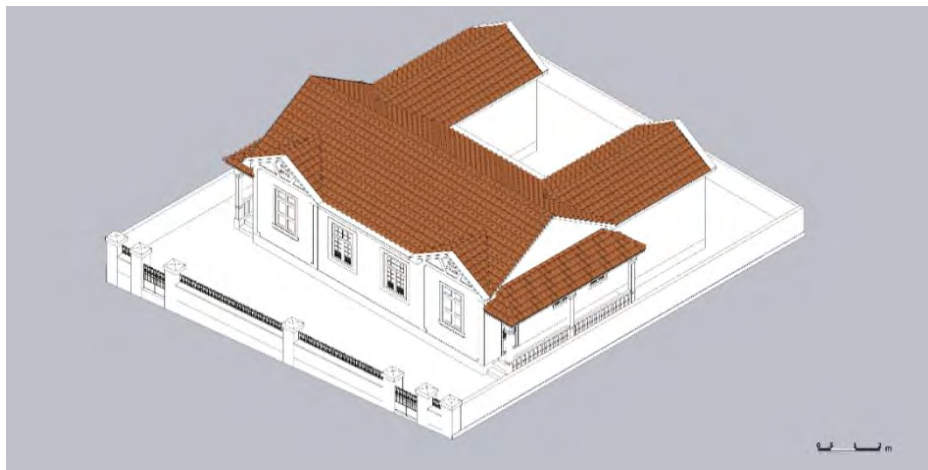
Quadro 8: Sequência metodológica adotada para a elaboração da documentação

**2º passo: Levantamento fotográfico por drone**

**3º passo: Documentação desenvolvida a partir dos dados históricos obtidos e do levantamento fotográfico. Geometria construída apenas com proporções entre os elementos**

**ANTIGO**

**ATUAL**

Todas as fotografias capturadas com o drone estão no APÊNDICE I, e os desenhos de arquitetura que foram elaborados no APÊNDICE II. Abaixo um exemplo da **sequência metodológica adotada para a elaboração da documentação**:

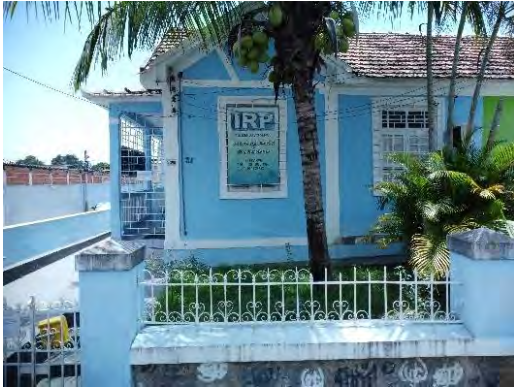
No levantamento fotográfico realizado in loco, as imagens foram capturadas utilizando-se um drone. As fotos tiveram caráter puramente documental, uma vez que se trata de fotografias convencionais não possibilitando a extração de medidas precisas, como na fotogrametria. Ao total foram registradas 208 imagens, sendo para cada edificação uma quantidade de fotografias possíveis. Em alguns casos foi possível registrar apenas 11 imagens, e em outros até 37 fotos. Isso se deu devido as condições locais, onde tinham ou não obstáculos que impediam o voo do equipamento ou mesmo um campo de visão adequado para enquadramento e captura das imagens.

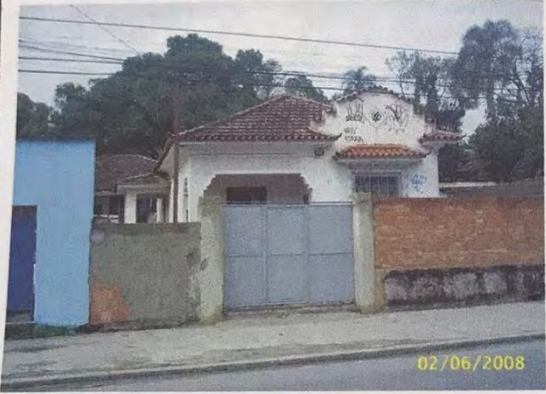
| Patrimônio Cultural<br>Proteção e Conservação | | CADASTRO ARQUITETÔNICO | |
|---|--|---|--|
| <b>Fotografia:</b><br> | | <b>Nº de Pavimentos:</b><br><br><b>Grau de Caracterização:</b><br><input type="checkbox"/> Descaracterizado Irrecuperável<br><input type="checkbox"/> Descaracterizado Recuperável<br><input checked="" type="checkbox"/> Caracterizado | |
| | | <b>Grau de Conservação:</b><br><input type="checkbox"/> Ruína      Regular <input checked="" type="checkbox"/><br><input type="checkbox"/> Ruim      Bom <input type="checkbox"/> | |

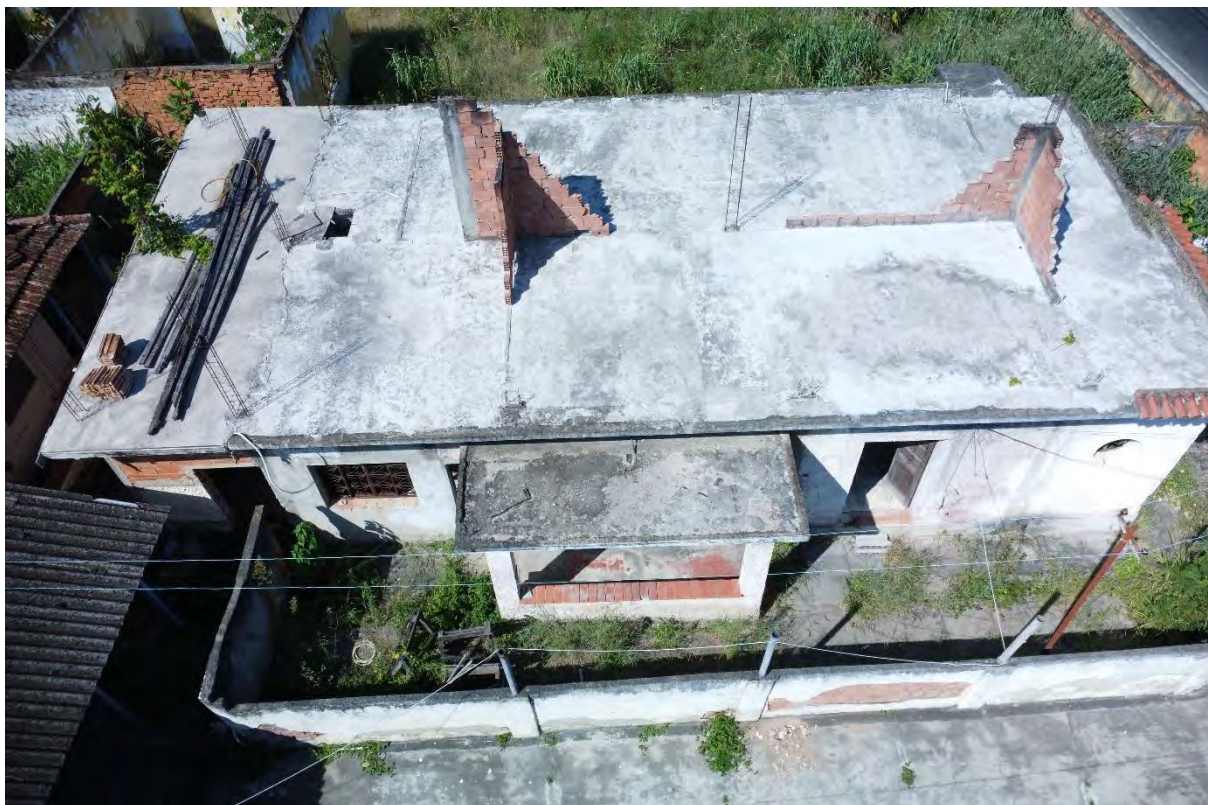
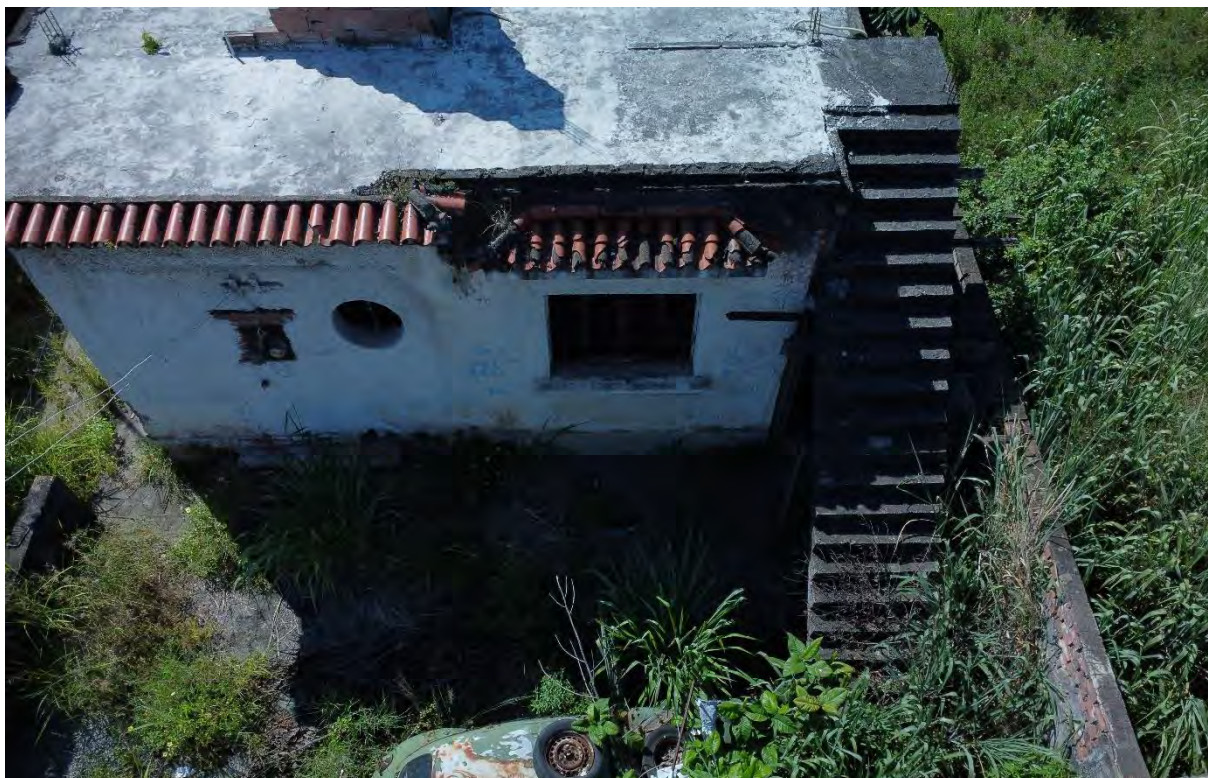
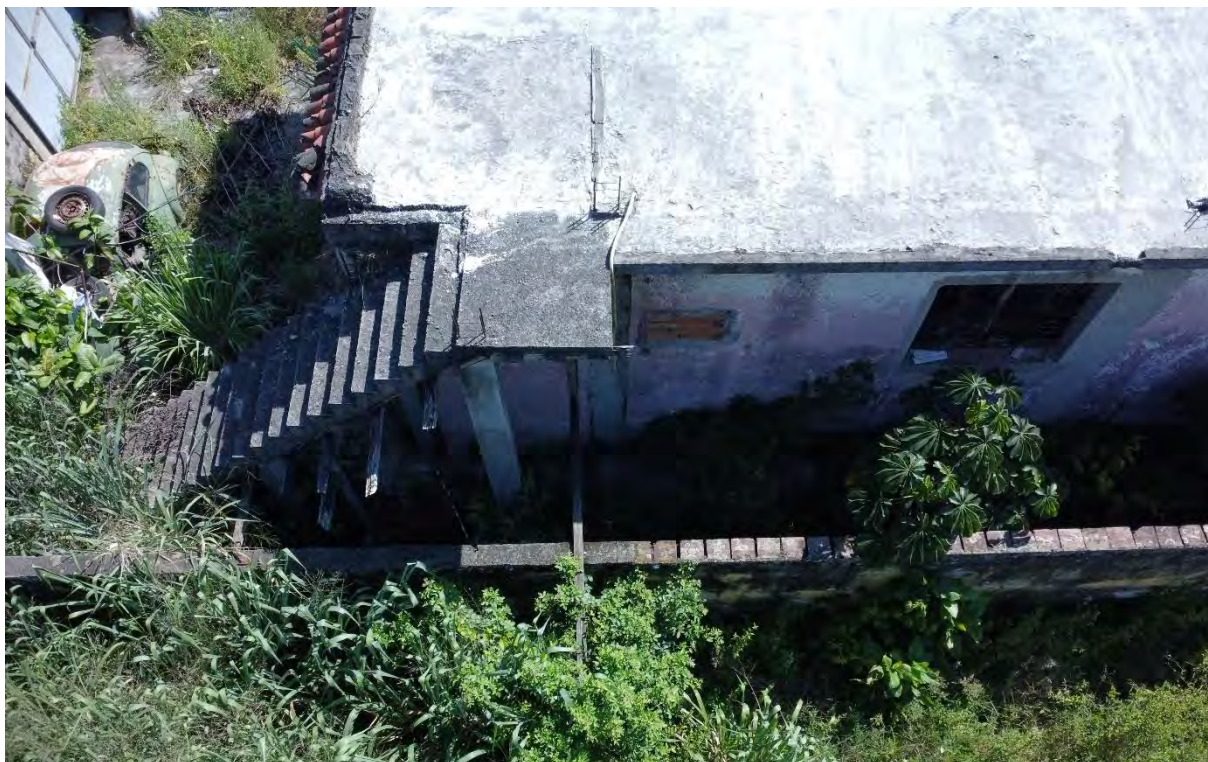
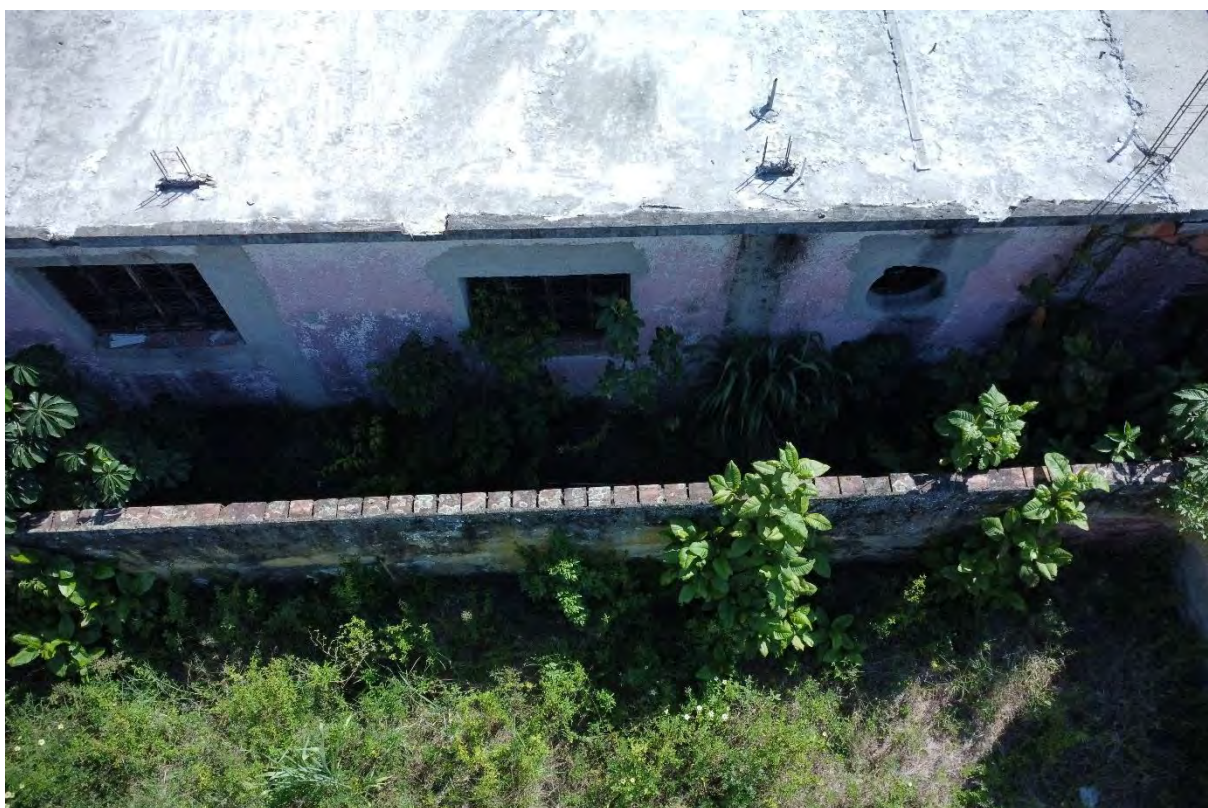
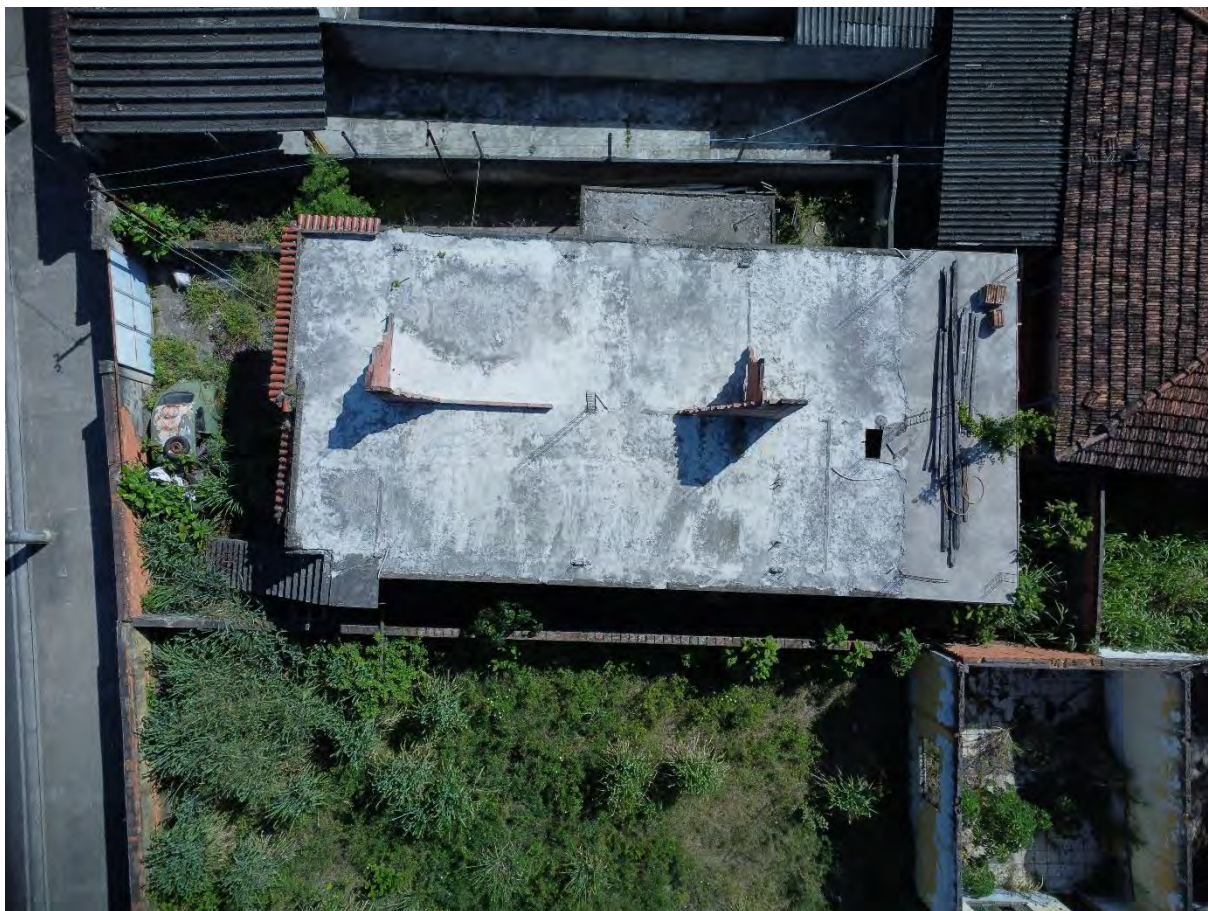
Figura 63: Imagem do levantamento de drone, dezembro de 2023

Com os dados históricos obtidos foi gerada a documentação do imóvel conforme seu estado de conservação mais antigo (ainda com seus elementos preservados), e com as imagens do levantamento com drone foi gerada a documentação conforme o estado atual da edificação. O modelo 3D e os desenhos arquitetônicos foram elaborados utilizando-se o software Sketchup, ferramenta digital de representação arquitetônica. A técnica utilizada para desenvolver a geometria do objeto consistiu na prática de desenho de observação aplicado aos recursos digitais, técnica que representa bem a composição e forma do objeto, dispensando medidas de levantamento.

Analisando as modificações podemos notar que a edificação passou por um processo evidente de descaracterização e deterioração ao longo do tempo. Na imagem mais antiga, a residência exibe características tradicionais da arquitetura histórica, incluindo telhado com telhas cerâmicas, platibanda ornamentada com volutas, além da presença de esquadrias em madeira que compunham sua autenticidade arquitetônica. As imagens mais recentes evidenciam a perda significativa dessas características: o telhado original praticamente desapareceu, dando lugar a uma laje plana com sinais claros de intervenções inadequadas. Além disso, há um avanço significativo de patologias estruturais, com marcas de infiltração e vegetação espontânea indicando abandono. As esquadrias originais foram substituídas e removidas, comprometendo ainda mais sua identidade arquitetônica.

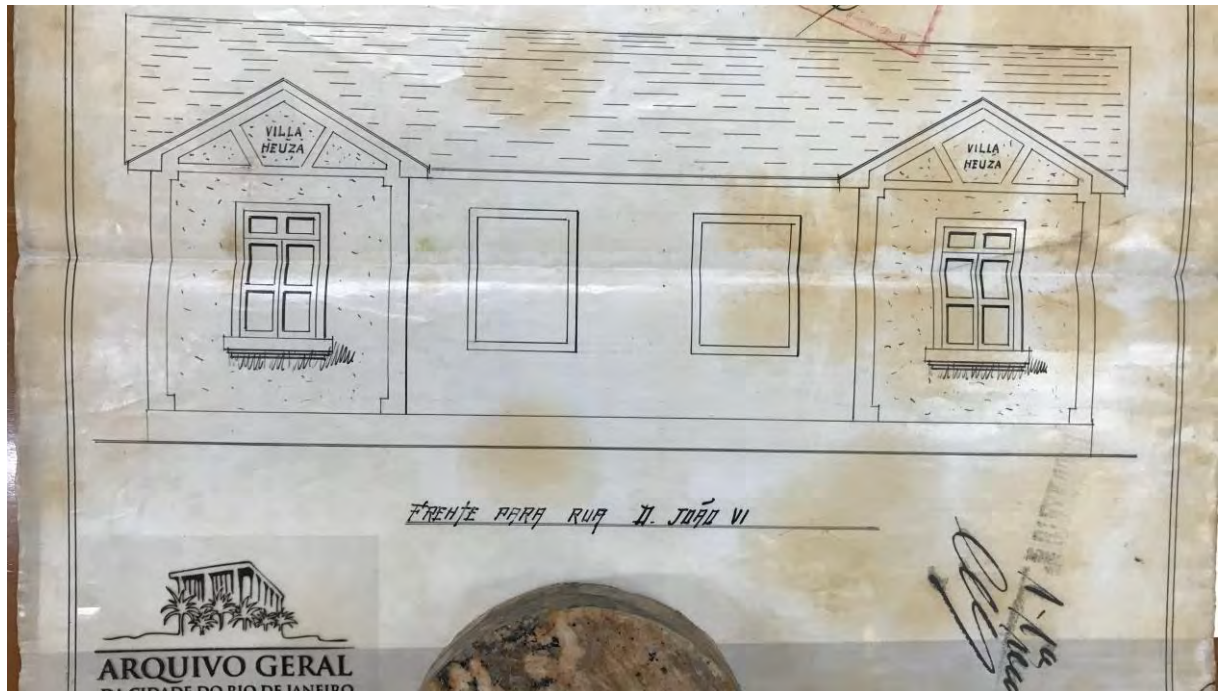
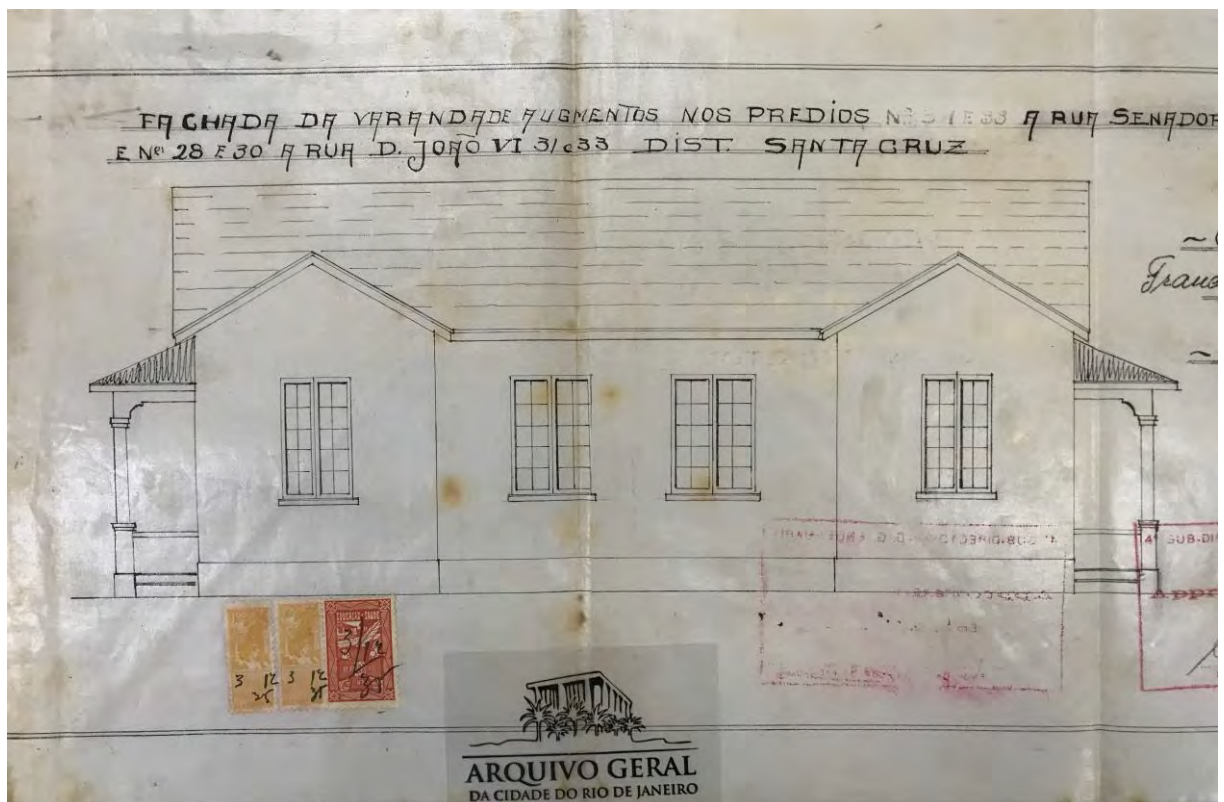
Figura 72: Desenho da fachada do imóvel

Figura 73: Desenho da fachada do imóvel
