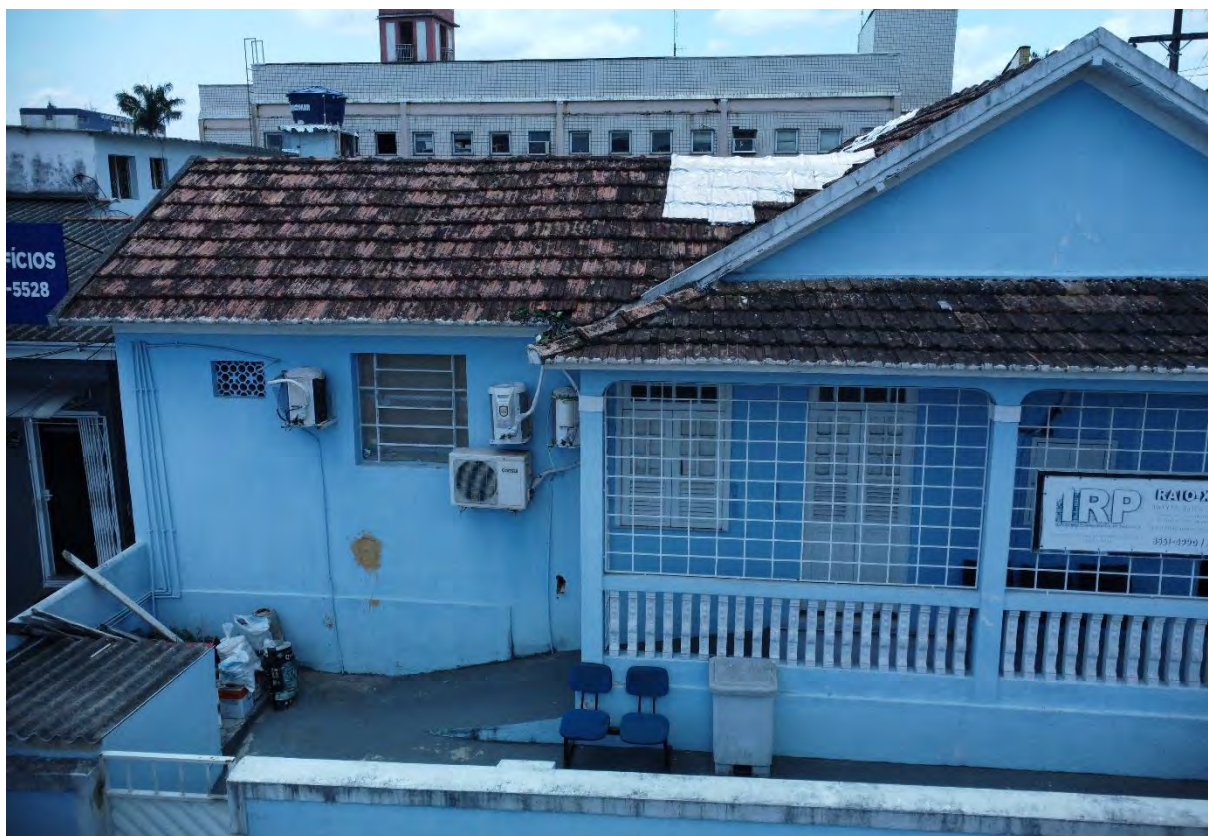
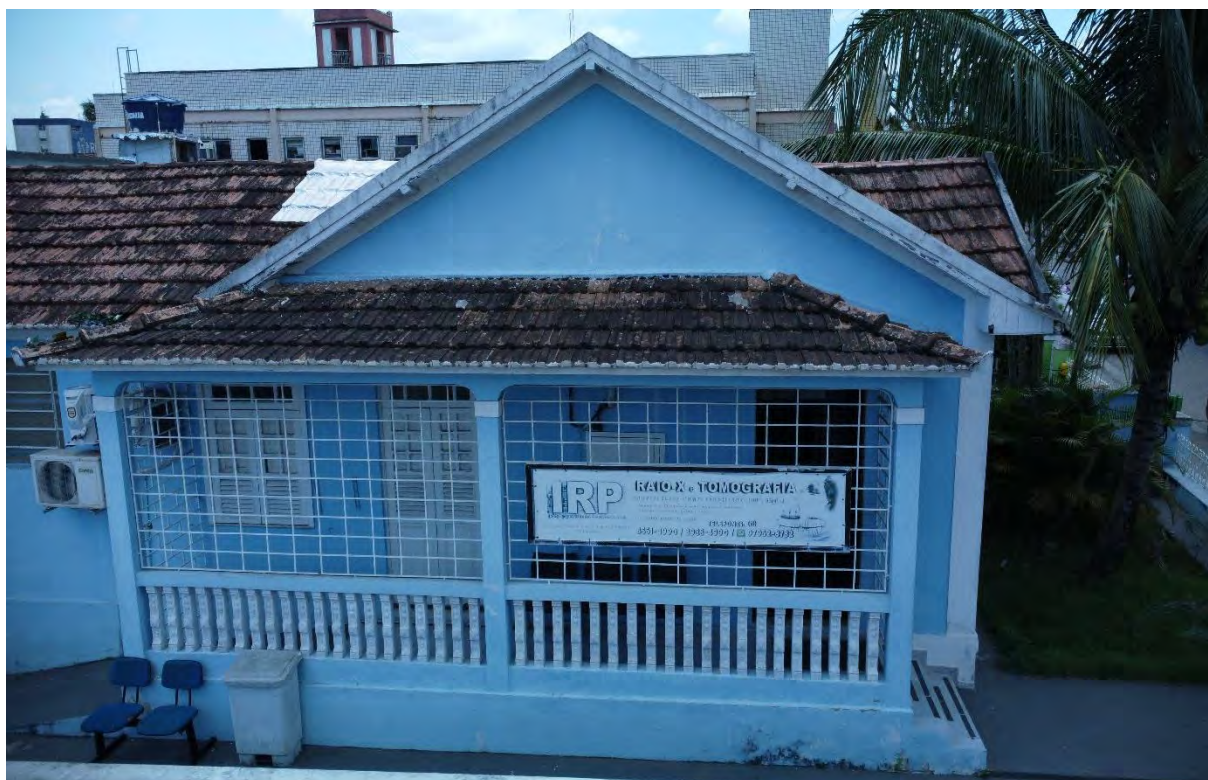
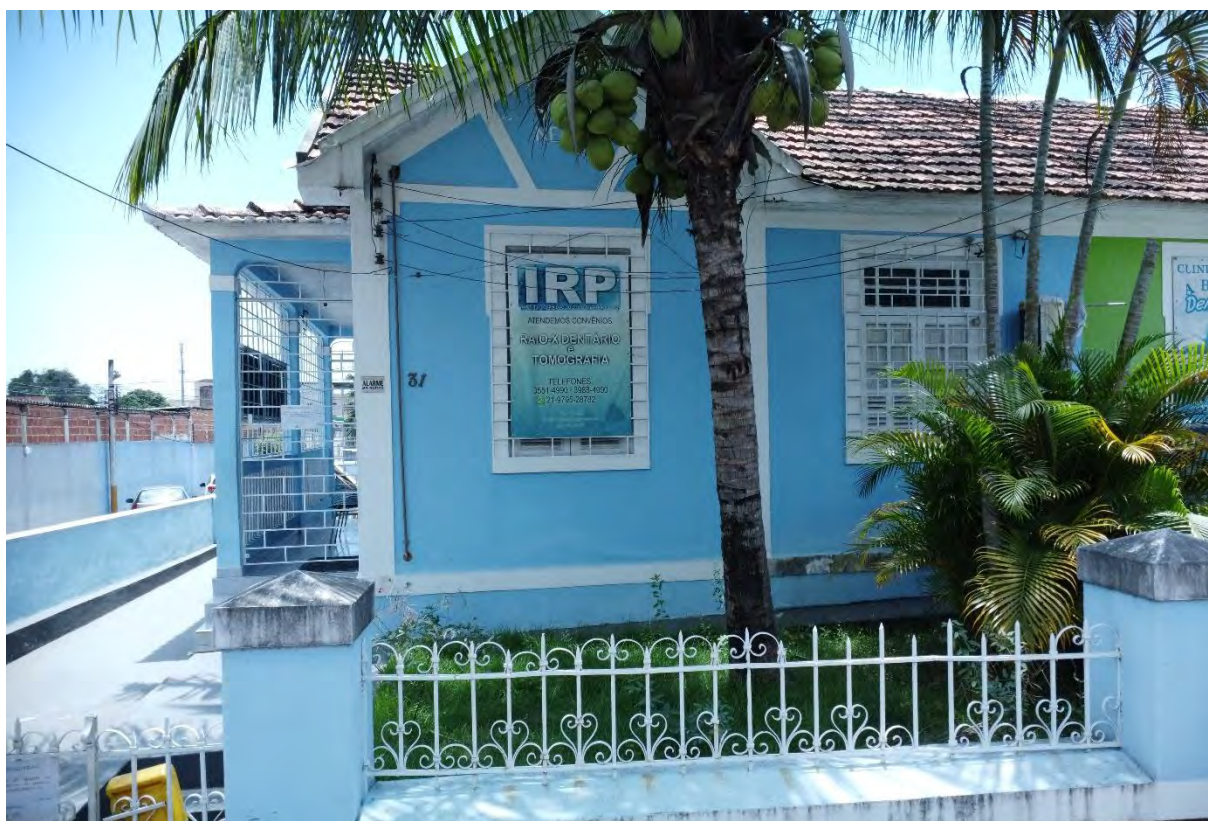
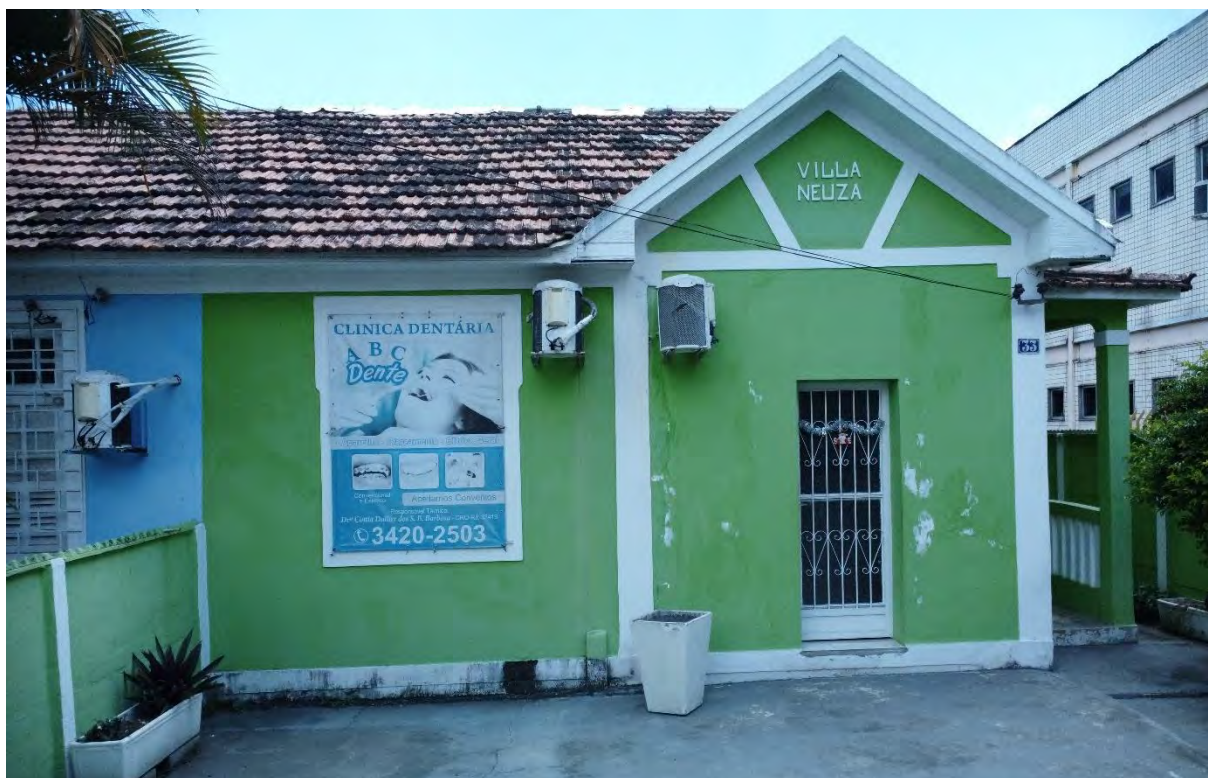
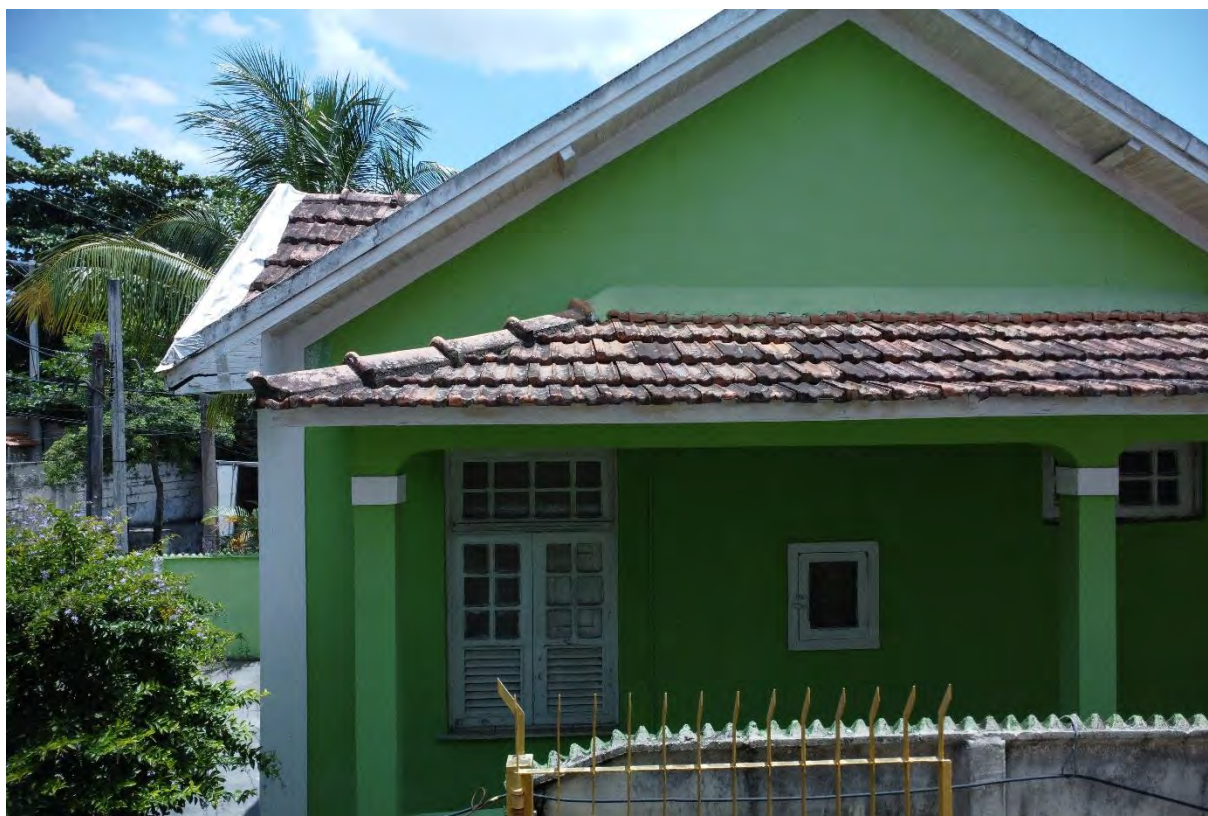
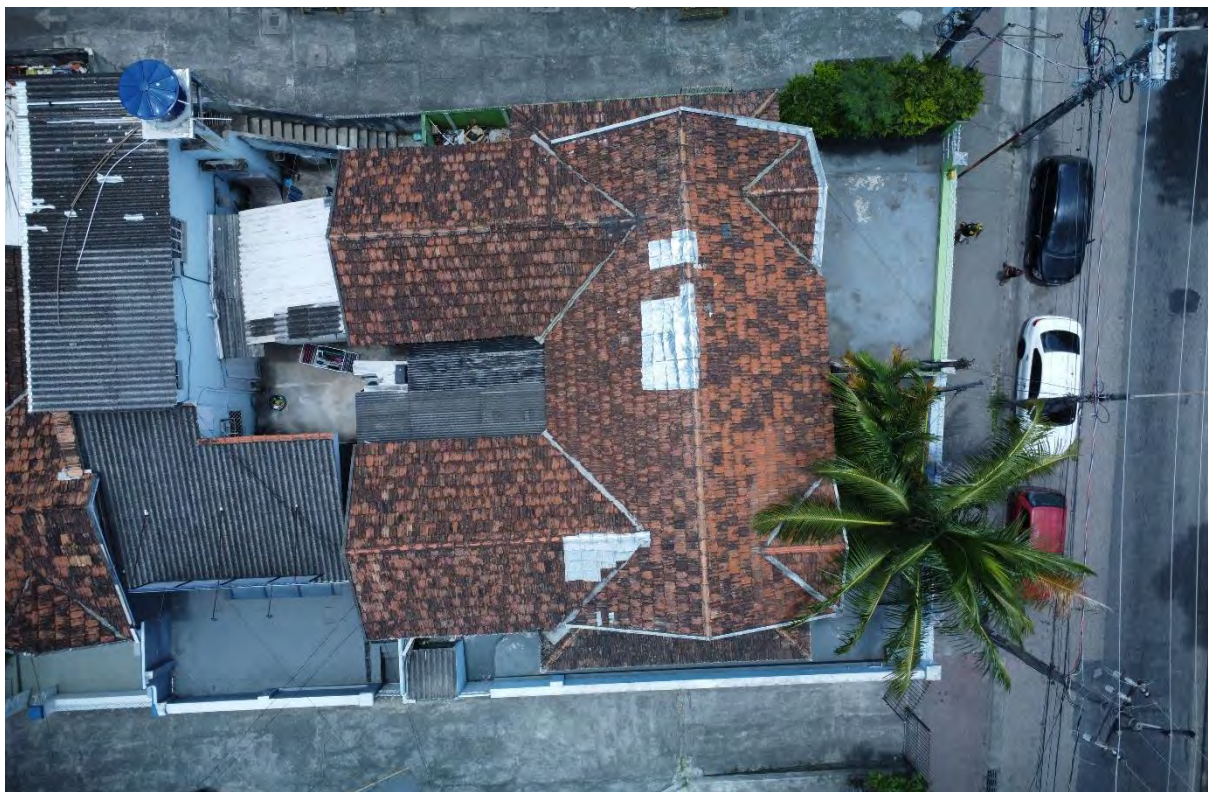
Figura 74: Imagem do levantamento de drone, dezembro de 2023

Com os dados históricos obtidos foi gerada a documentação do imóvel conforme seu estado de conservação mais antigo (ainda com seus elementos preservados), e com as imagens do levantamento com drone foi gerada a documentação conforme o estado atual da edificação. O modelo 3D e os desenhos arquitetônicos foram elaborados utilizando o software Sketchup e a técnica utilizada para desenvolver a geometria do objeto consistiu na prática de desenho de observação aplicado aos recursos digitais.

Analisando o estado de conservação da edificação e suas alterações ao longo dos anos podemos notar que foram mantidos a maioria dos elementos que contribuem para a preservação de suas características históricas originais. Observa-se que, apesar da alteração de uso residencial para o comercial, houve um esforço consciente de manutenção da volumetria original, caracterizada pela cobertura em telhas cerâmicas, com sua configuração inicial, e pela manutenção das proporções gerais da fachada, incluindo detalhes arquitetônicos como as esquadrias originais e os ornamentos da platibanda e frontão.

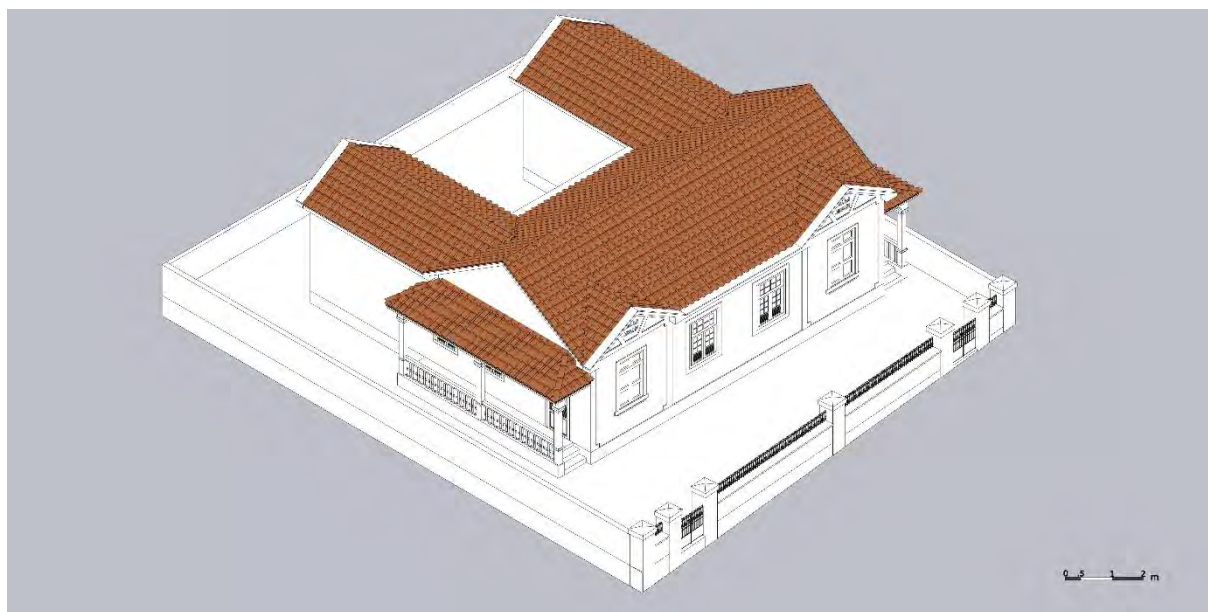
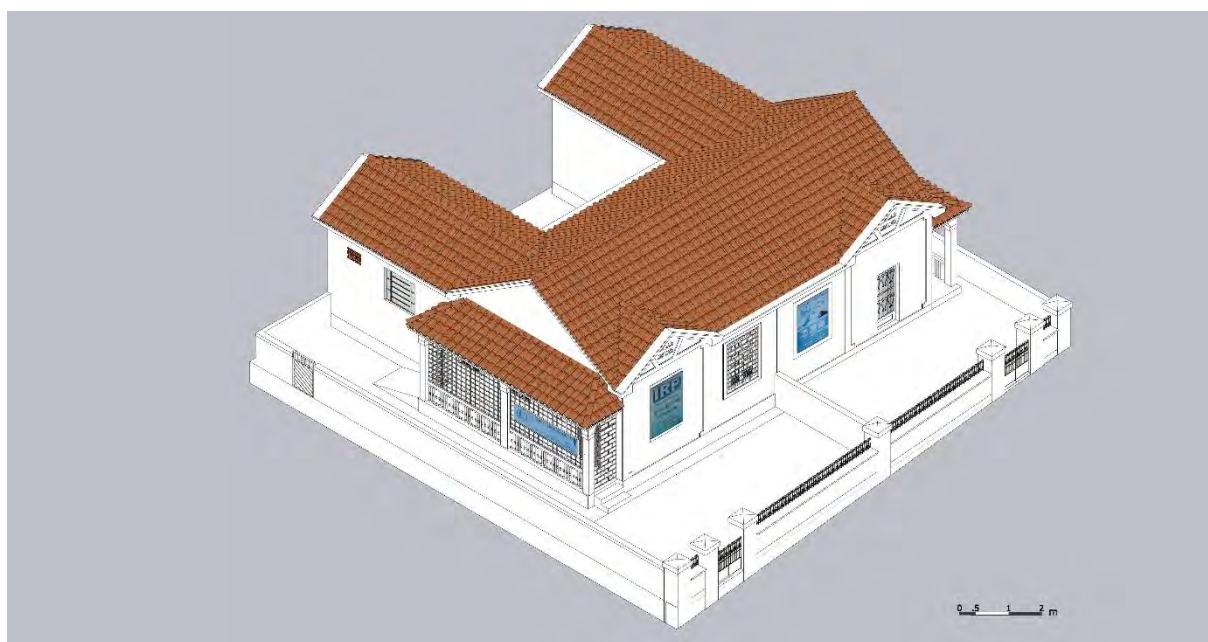
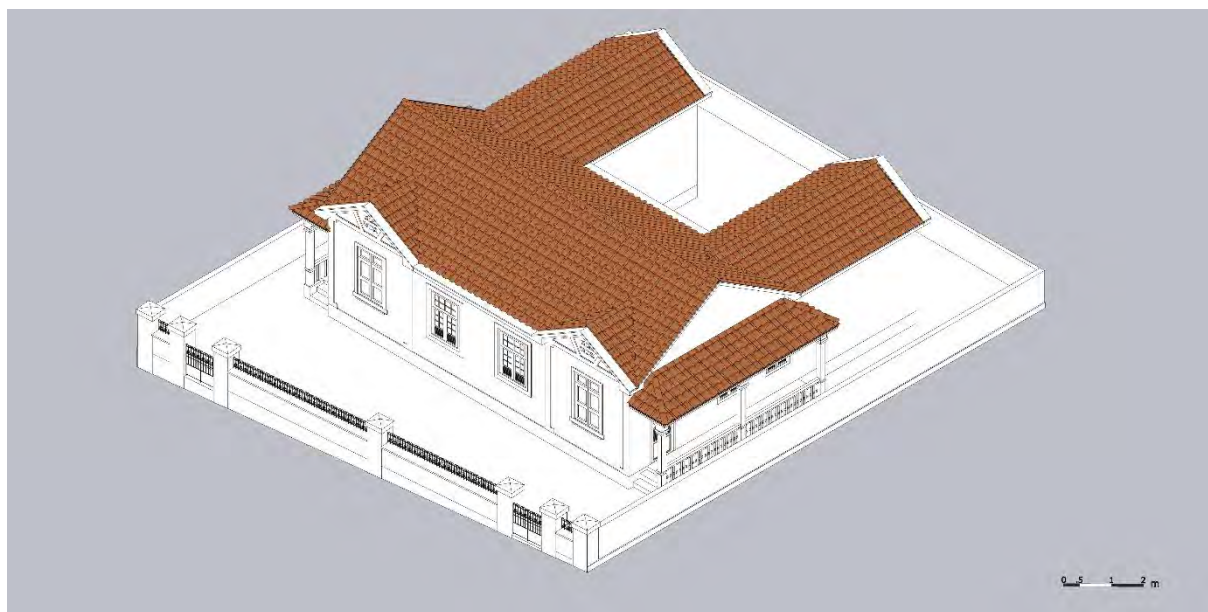
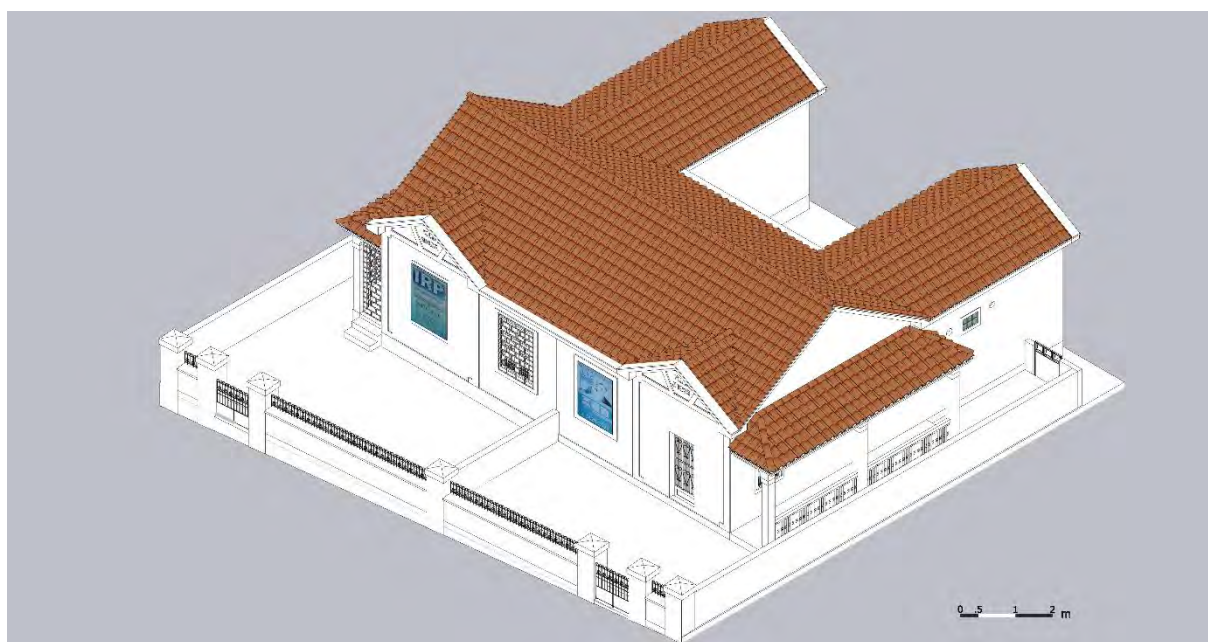
Figura 80: Documentação da edificação conforme seu estado antigo

Figura 81: Documentação da edificação conforme seu estado atual

Figura 82: Documentação da edificação conforme seu estado antigo

Figura 83: Documentação da edificação conforme seu estado atual
