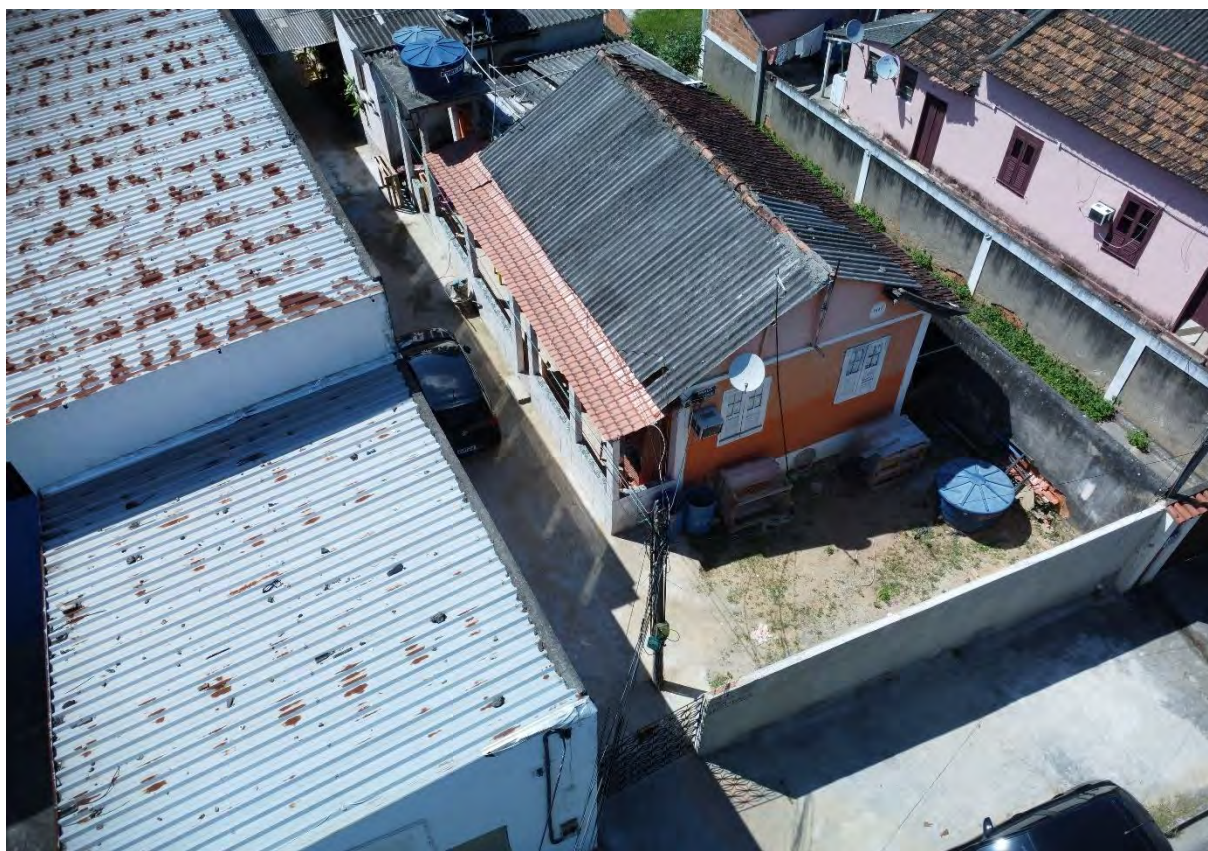
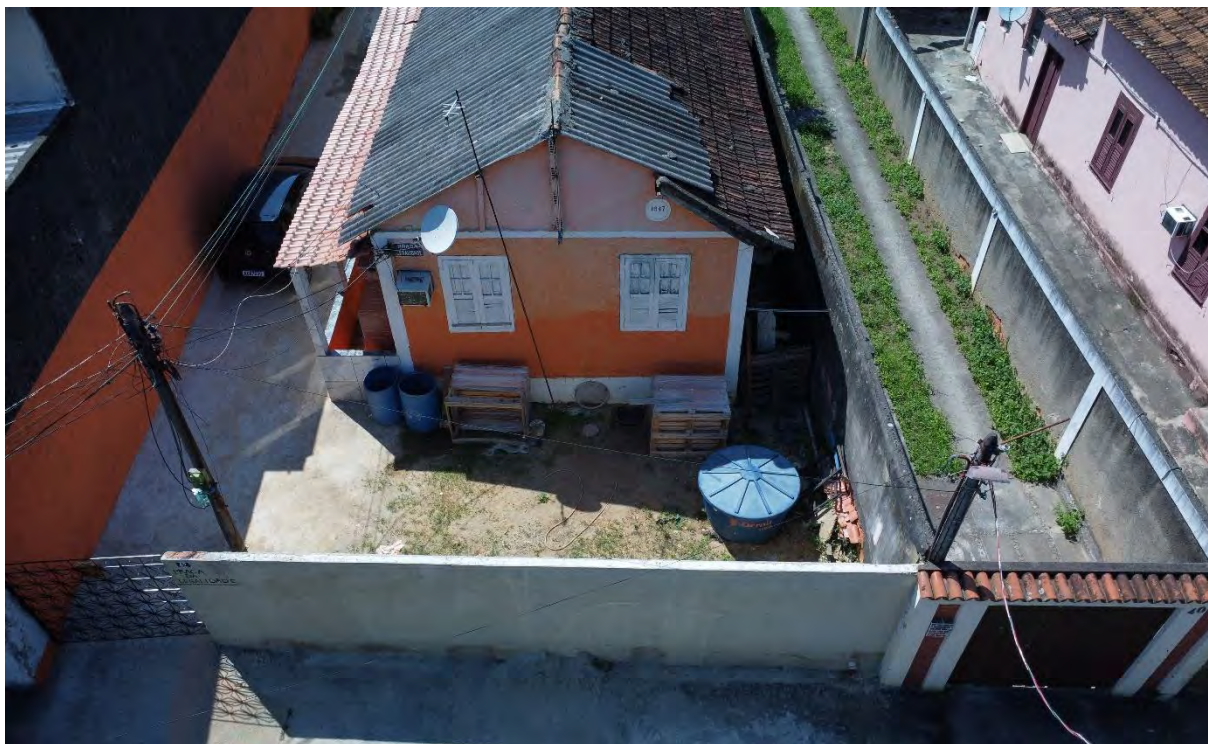
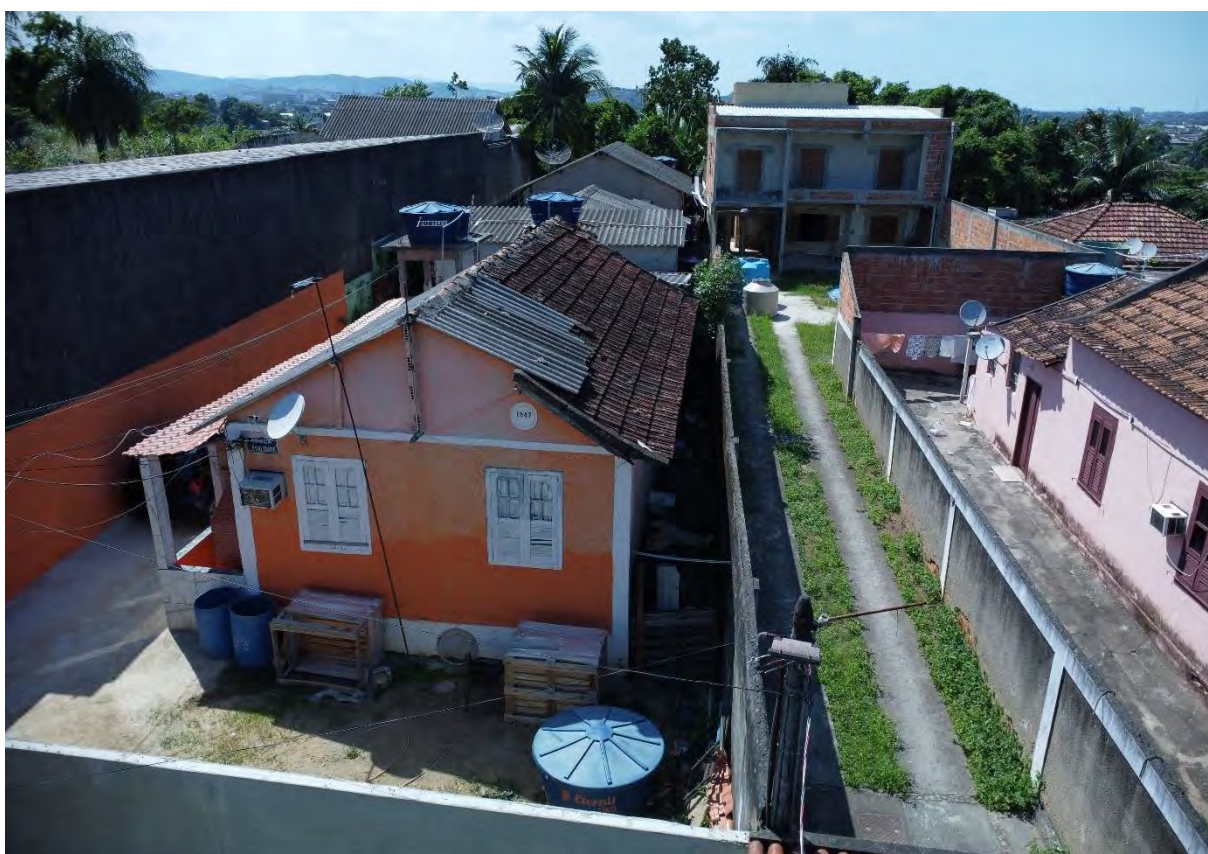
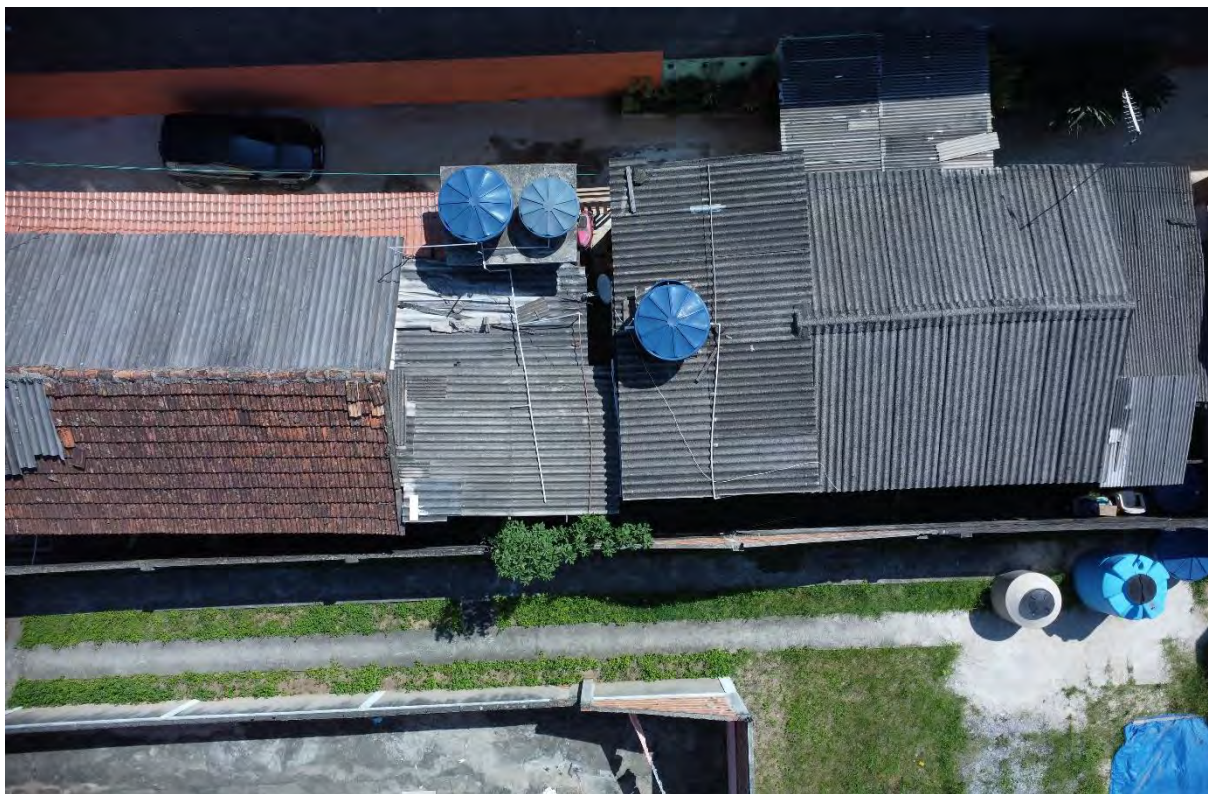
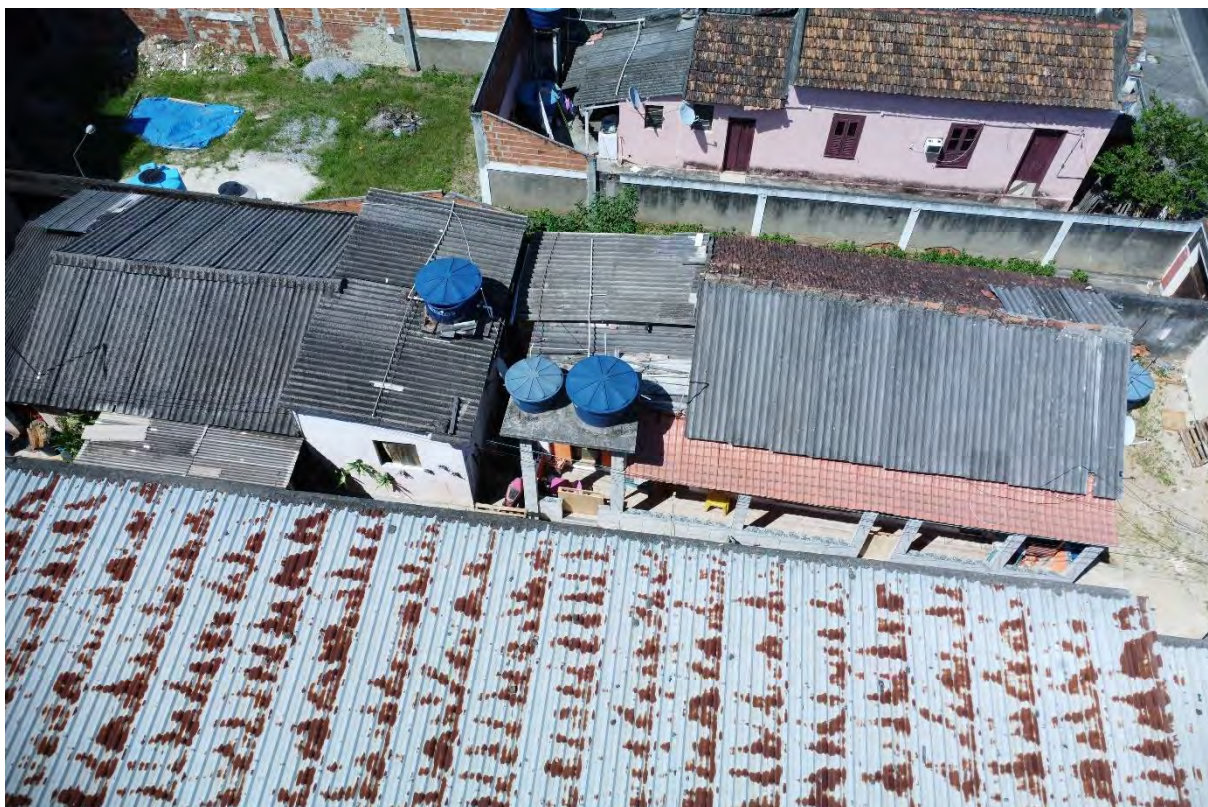
Figura 86: Imagem do levantamento de drone, dezembro de 2023

Figura 87: Imagem do levantamento de drone, dezembro de 2023

Figura 88: Imagem do levantamento de drone, dezembro de 2023

Figura 89: Imagem do levantamento de drone, dezembro de 2023

Figura 90: Imagem do levantamento de drone, dezembro de 2023

Em seu estado atual, observa-se a substituição da pintura por uma cor alaranjada intensa, que destoia do caráter original e descaracteriza a sobriedade típica das edificações históricas. As esquadrias, embora mantenham o desenho semelhante, apresentam repintura e sinais de desgaste. Adições posteriores, como antenas, caixas d'água e o uso de materiais sem critérios de integração visual, comprometem ainda mais a integridade do conjunto.

Originalmente, a casa apresentava um telhado de quatro águas, característica típica das construções residenciais do início do século XX, que conferia destaque ao frontão ornamentado e equilibrava as proporções da fachada. Na configuração atual, observa-se a substituição por um telhado de duas águas, resultando em uma volumetria simplificada e na perda do elemento compositivo que conferia identidade à edificação. Apesar disso, o imóvel conserva o detalhe do frontão datado de 1947, um resquício de sua configuração inicial e seu valor histórico.

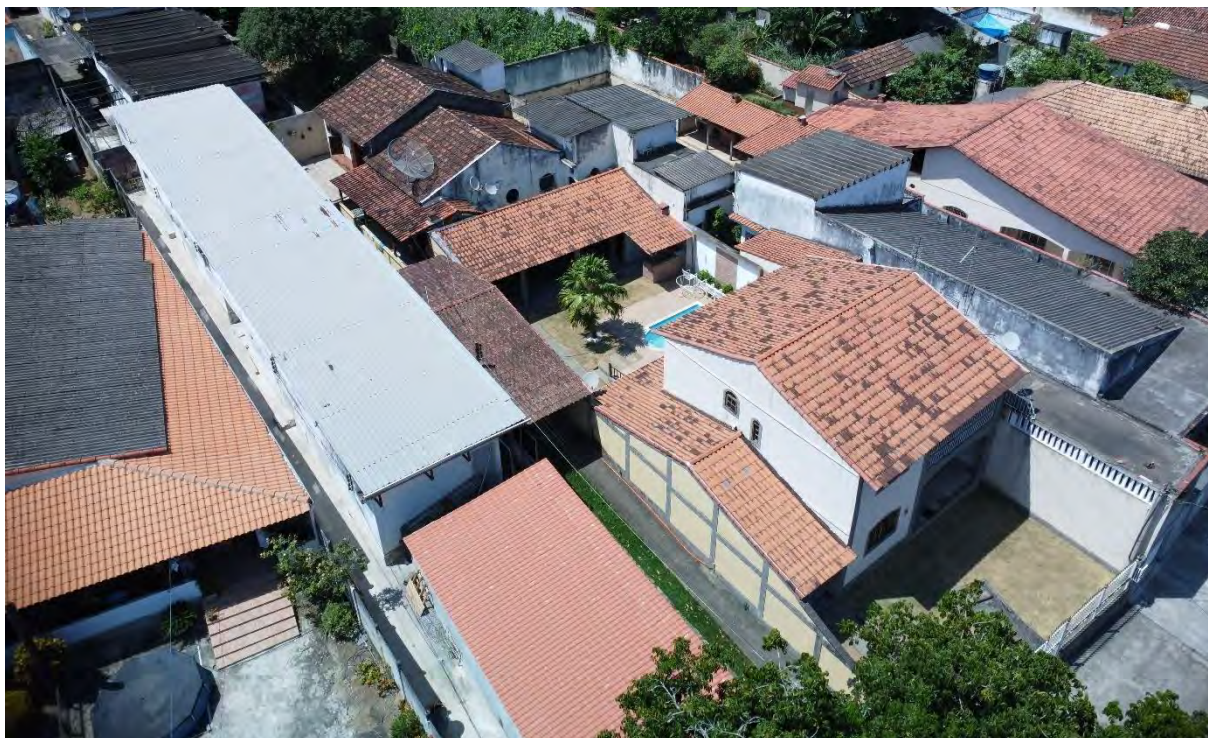
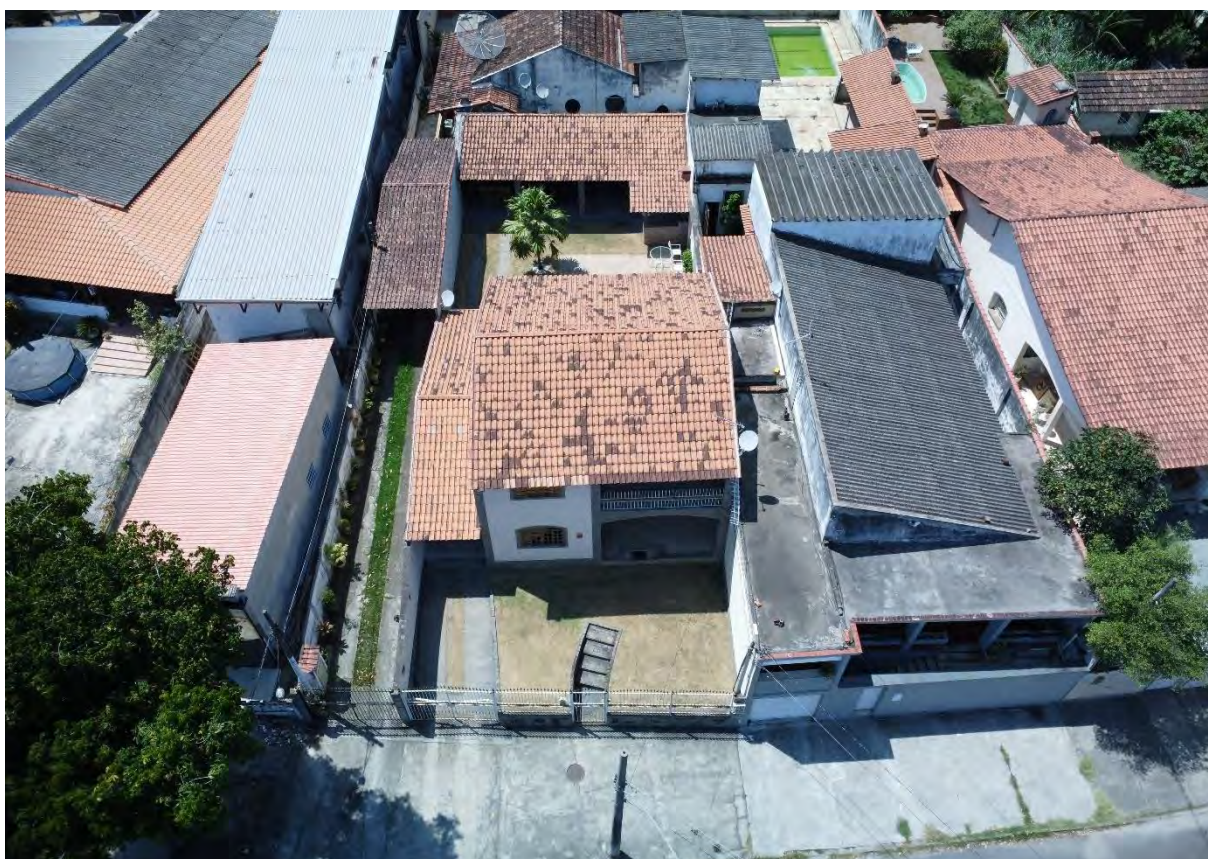
Figura 96: Imagem do levantamento de drone, dezembro de 2023

Figura 97: Imagem do levantamento de drone, dezembro de 2023

Em contrapartida, o modelo atual construído evidencia diferenças expressivas com relação ao imóvel original: a edificação foi ampliada em altura, recebendo mais de um pavimento, o que alterou a relação de escala com o entorno. A nova configuração incorpora varandas, novos planos de cobertura em diferentes níveis, e aberturas em esquadrias que não seguem os padrões construtivos tradicionais.

Tais mudanças evidenciam o processo recorrente de descaracterização dos imóveis da APAC, principalmente quando não há orientação técnica ou aprovação prévia do órgão de tutela. Embora os limites do lote tenham sido mantidos, a demolição da construção destruiu totalmente a autenticidade e a integridade do bem como parte da paisagem cultural do bairro, resultando na perda de atributos arquitetônicos que compõem a memória coletiva local.

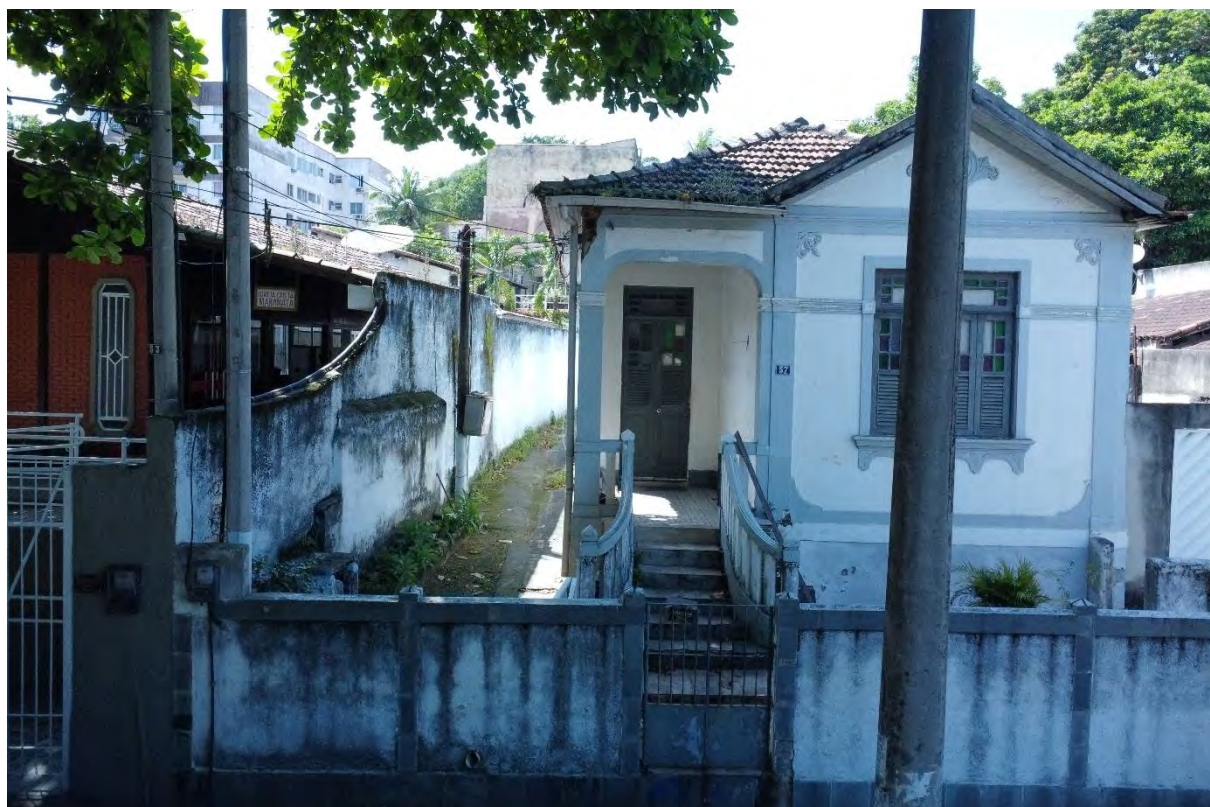
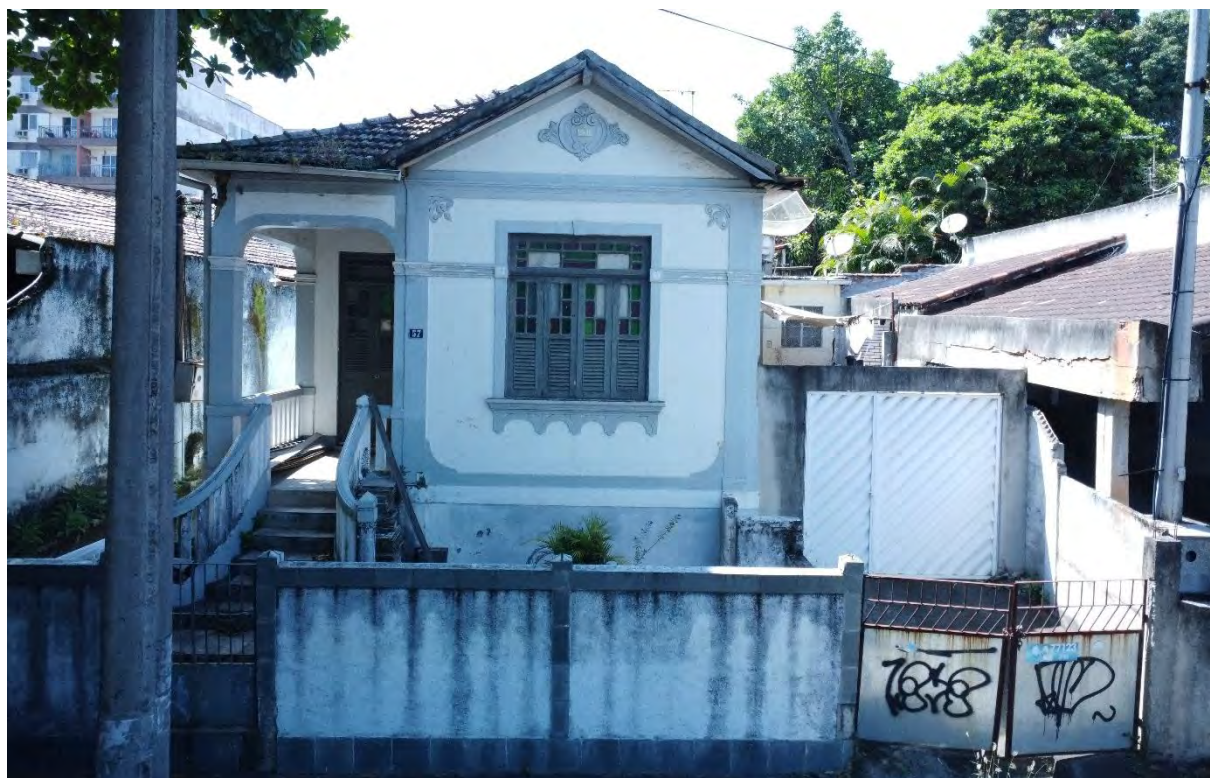
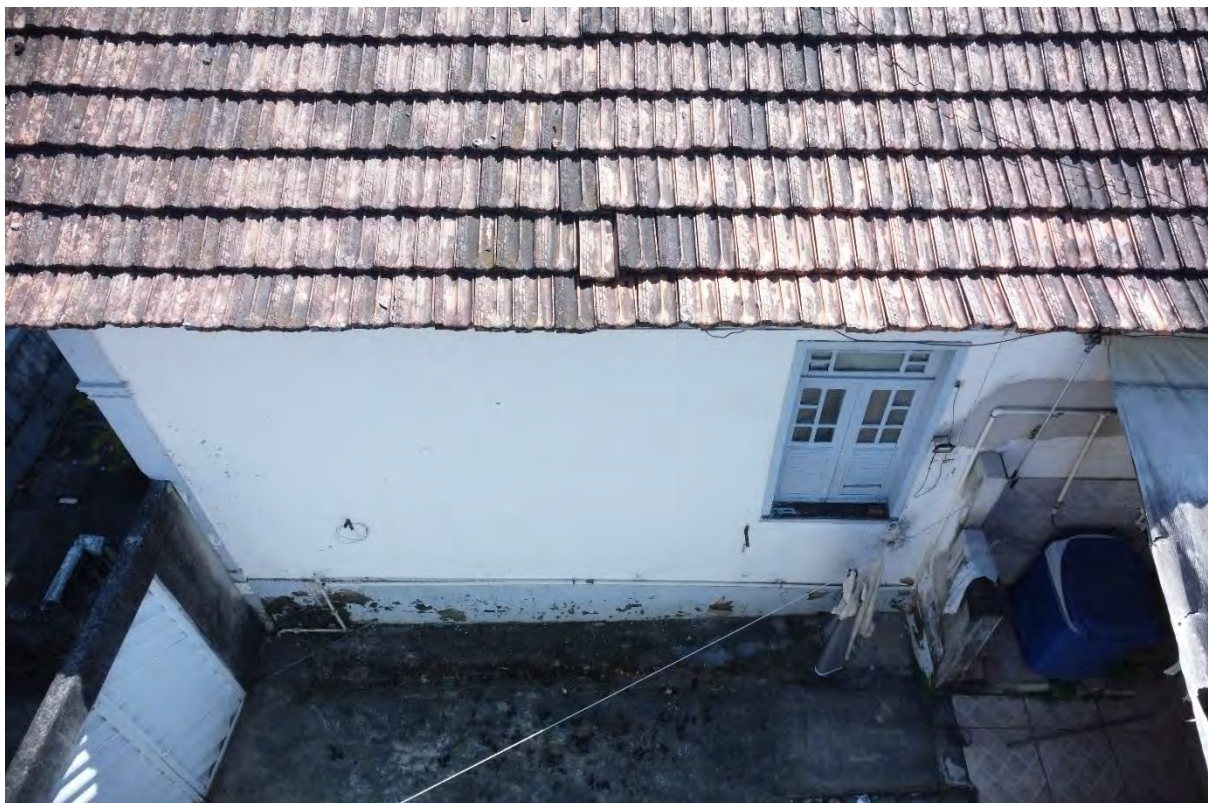
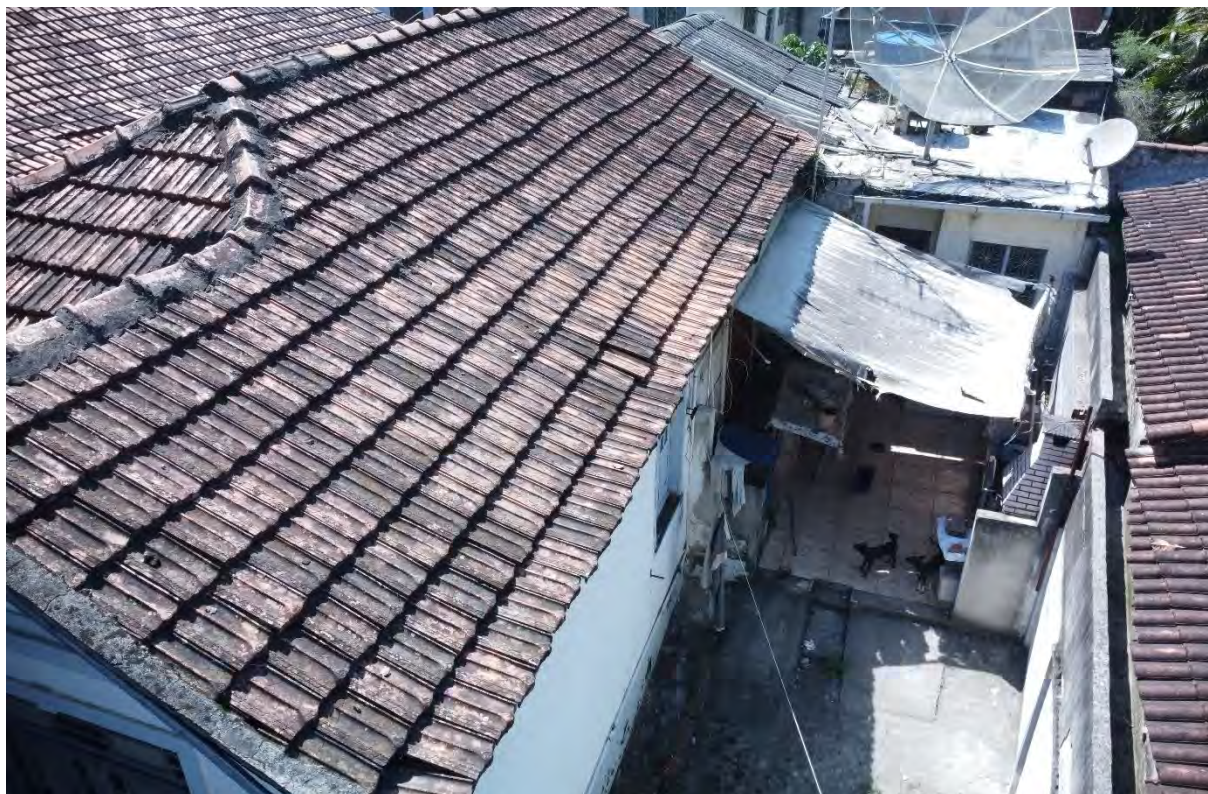
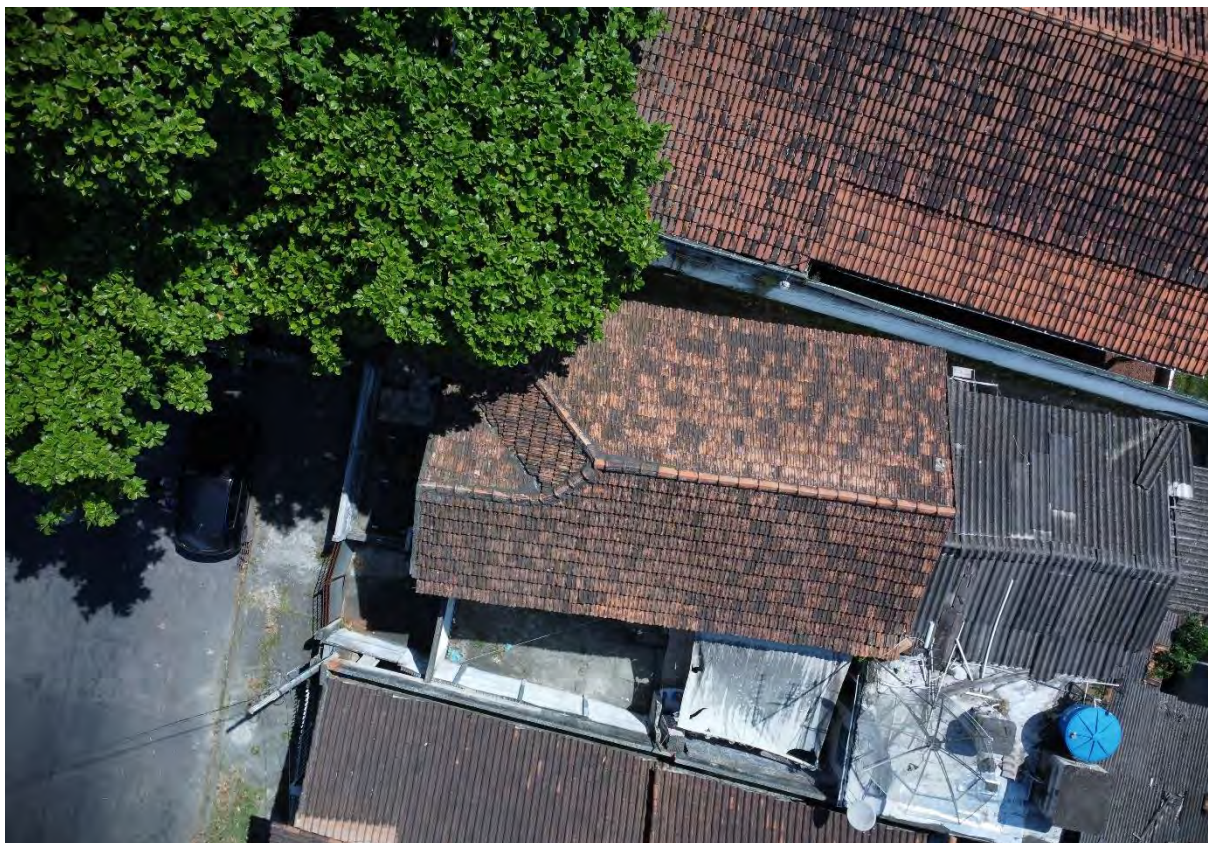
Figura 104: Imagem do levantamento de drone, dezembro de 2023

Figura 105: Imagem do levantamento de drone, dezembro de 2023

Figura 106: Imagem do levantamento de drone, dezembro de 2023

Figura 107: Imagem do levantamento de drone, dezembro de 2023

Figura 108: Imagem do levantamento de drone, dezembro de 2023

Apesar do acréscimo de construção edificado junto ao imóvel histórico, a edificação apresenta um estado de conservação notável, demonstrando a preservação de características arquitetônicas originais, mesmo com o passar dos anos. Elementos como as esquadrias de madeira com bandeiras de vidro colorido, as molduras decorativas na fachada e a composição simétrica permanecem bem definidos e íntegros. A manutenção da volumetria, da cobertura e dos ornamentos evidencia o cuidado dos ocupantes em preservar o valor histórico e estético do imóvel.

Percebe-se que houve uma pequena modificação no muro, com inserção de um novo portão lateral, e a construção de mais um muro com portão ao lado da fachada frontal. Ambos não interferem significativamente na percepção visual do bem.

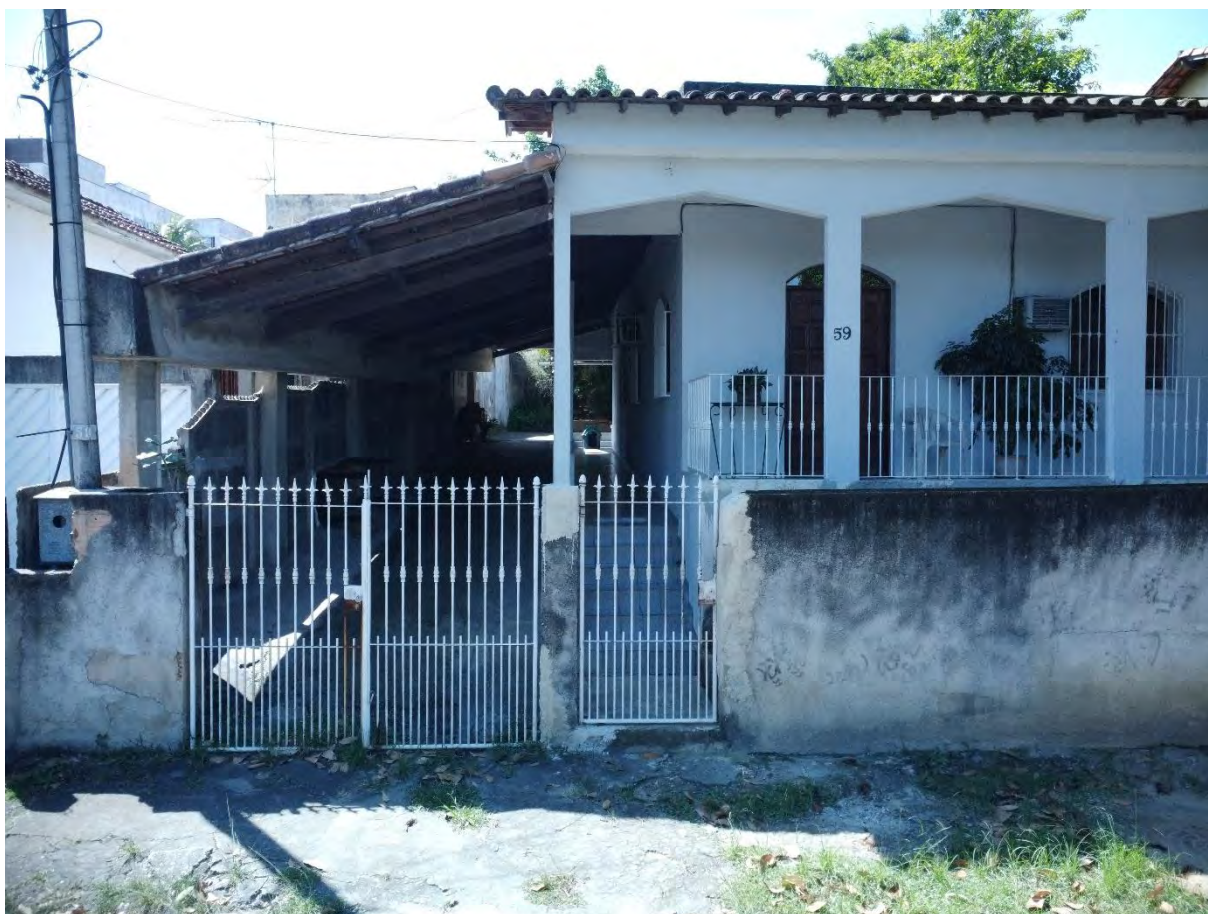
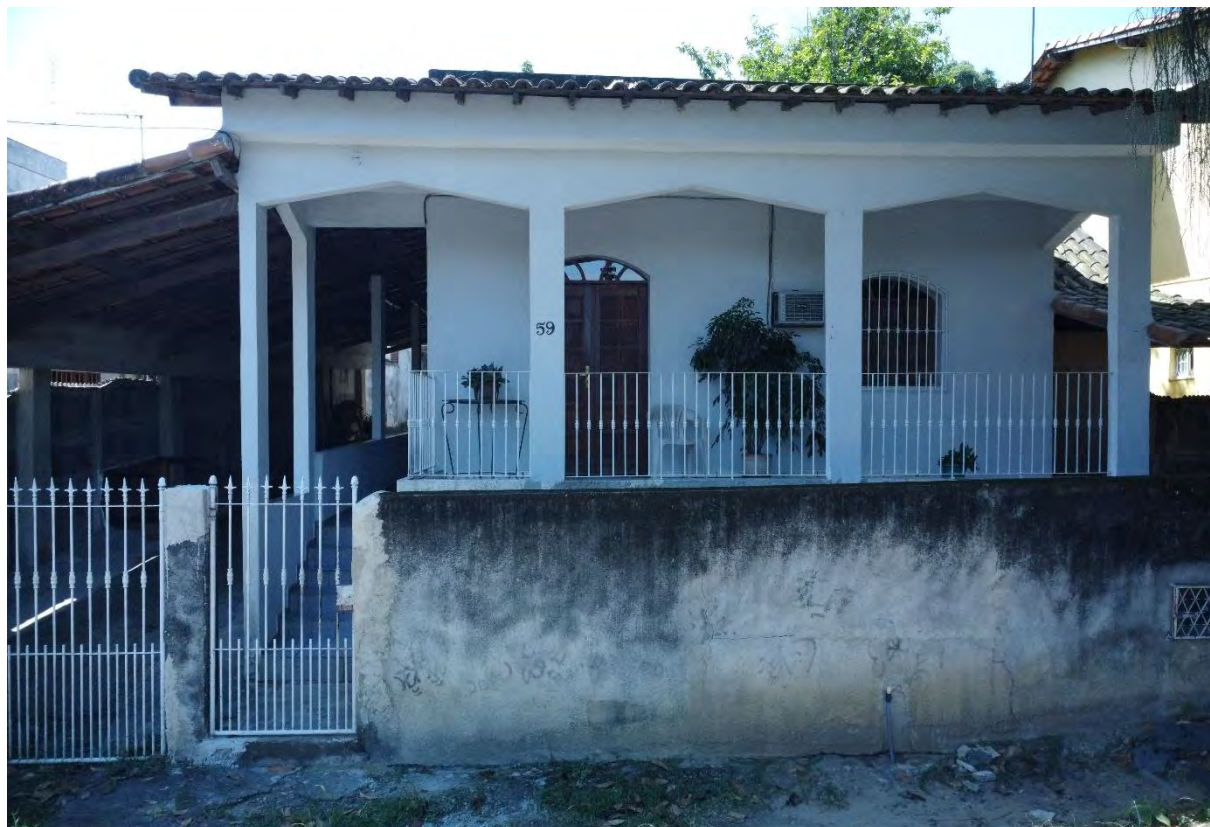
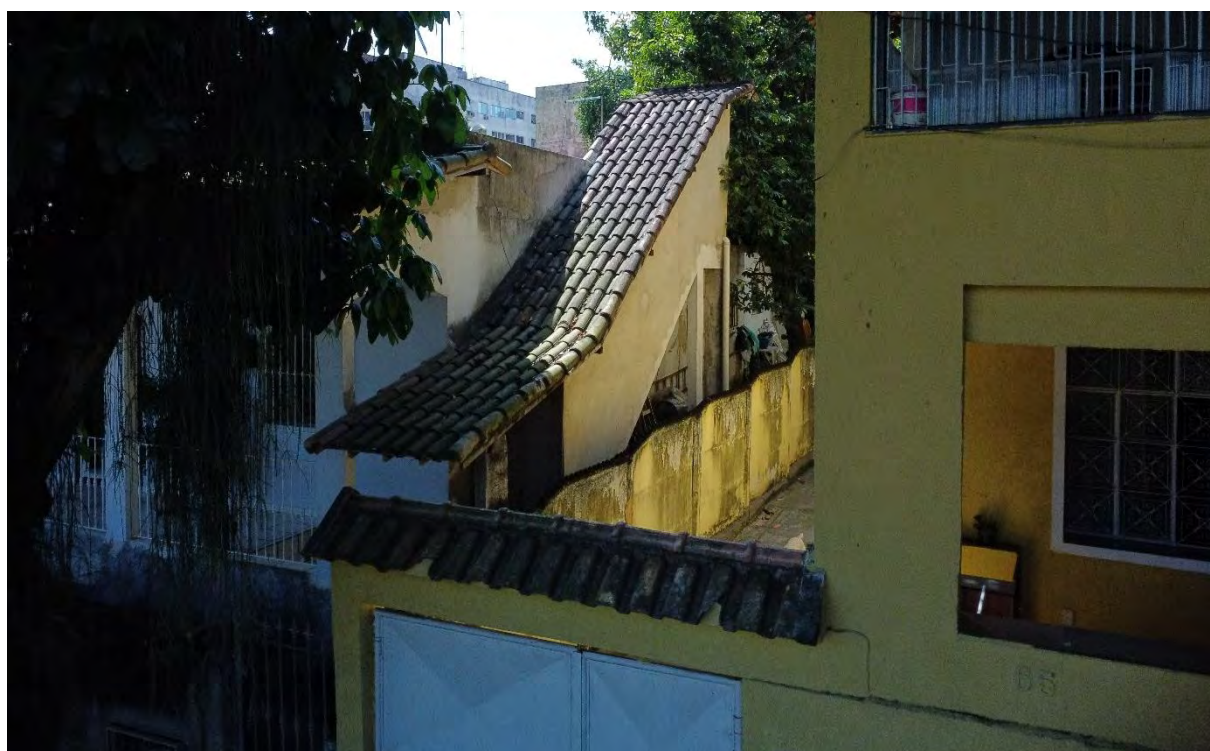
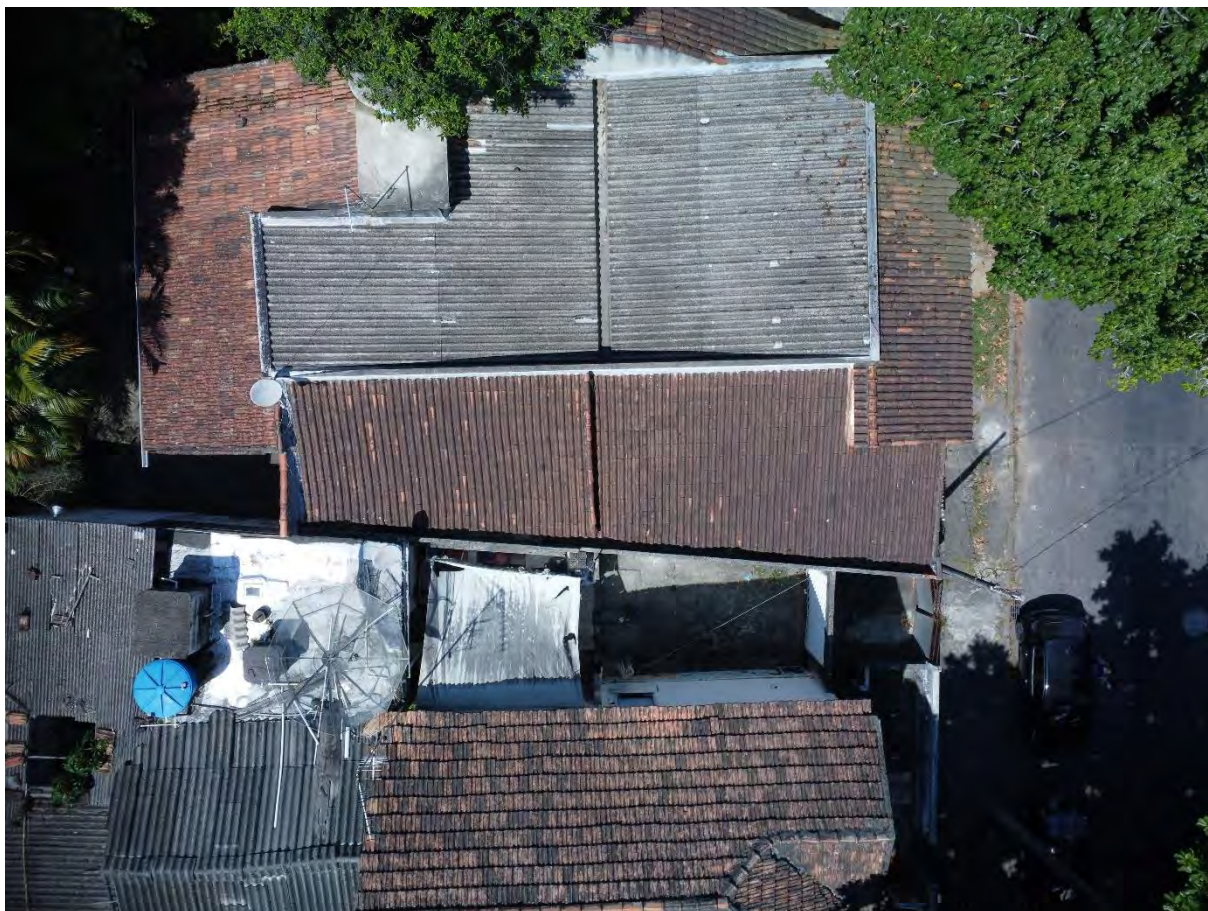
Figura 115: Imagem do levantamento de drone, dezembro de 2023

Figura 116: Imagem do levantamento de drone, dezembro de 2023

Figura 117: Imagem do levantamento de drone, dezembro de 2023

Figura 118: Imagem do levantamento de drone, dezembro de 2023

A edificação sofreu grandes transformações arquitetônicas, desde sua construção original até o estado atual de conservação, resultando numa descaracterização completa. A fachada original apresentava características tipológicas bem definidas, com simetria nas aberturas, esquadrias em madeira com bandeiras superiores envidraçadas e telhado com destaque arquitetônico na platibanda e na ornamentação frontal.

Atualmente, a configuração atual da edificação revela intervenções substanciais que alteraram a volumetria e os elementos originais. A fachada foi profundamente modificada com a inserção de uma varanda com colunas e arcos que não correspondem ao estilo original. As esquadrias de madeira foram substituídas por elementos metálicos com grades de proteção e a ornamentação foi completamente removida.

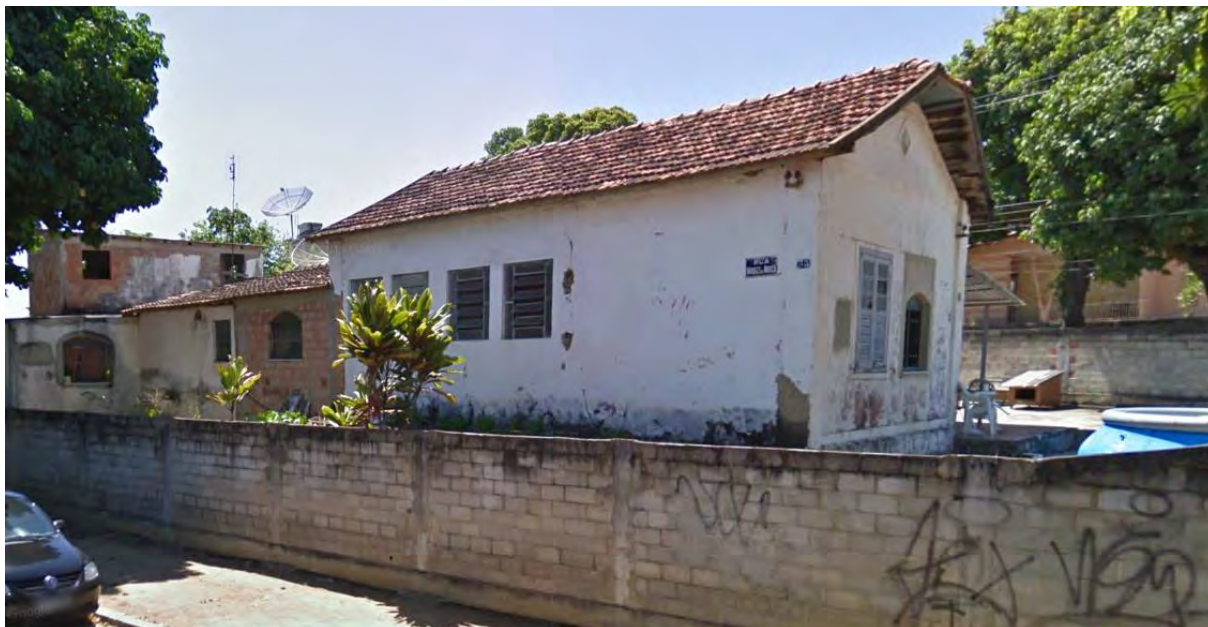
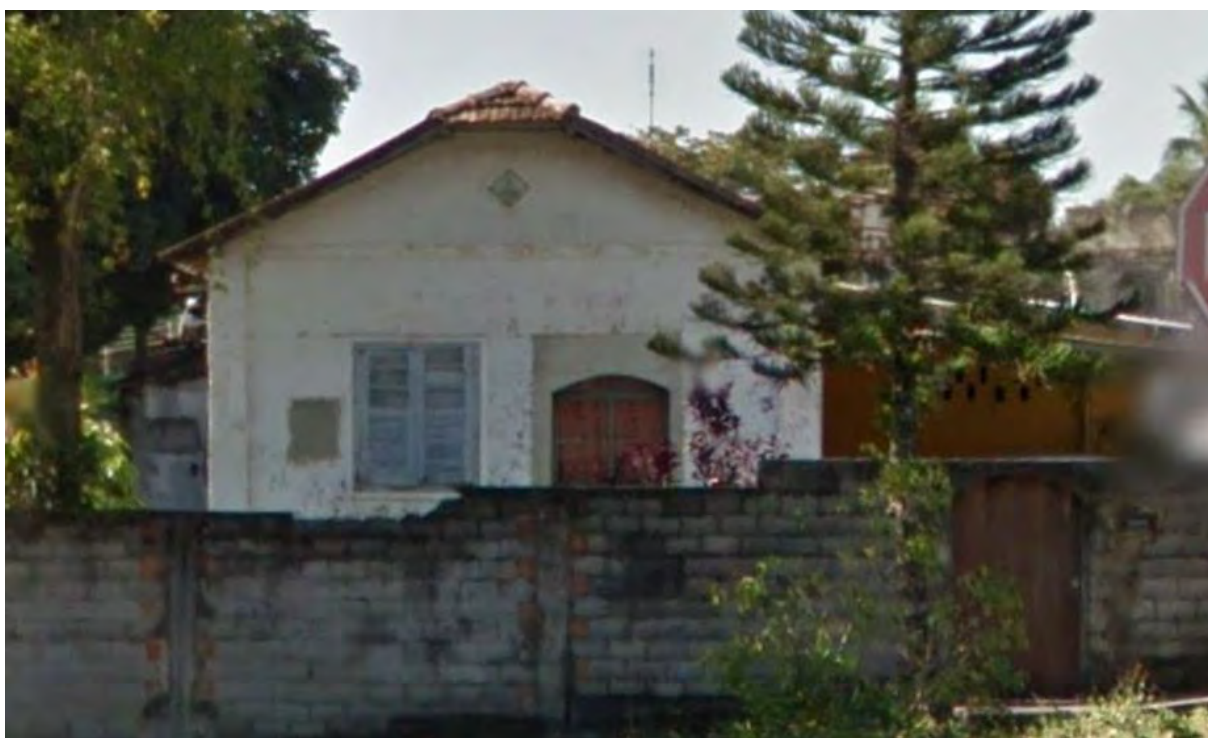
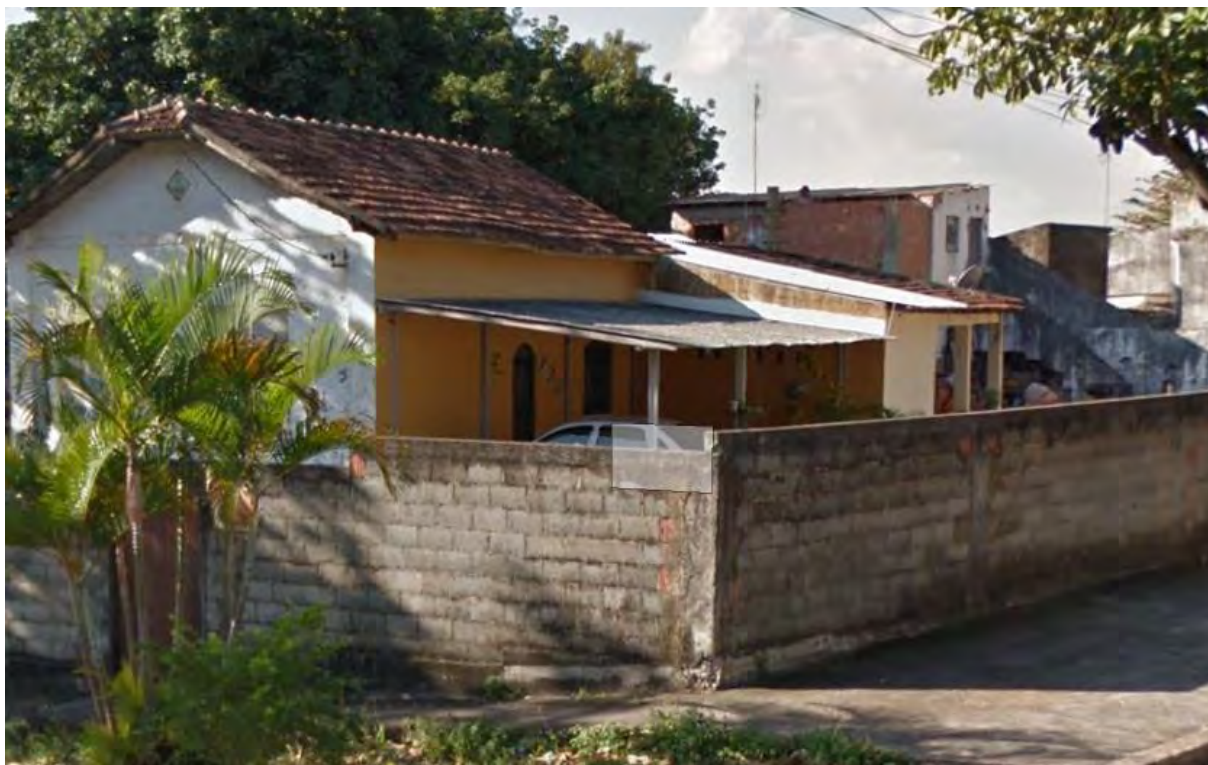
Até 2011 a edificação ainda apresentava a conformação original da cobertura, mas os vãos já estavam descaracterizados. A partir de 2014 a edificação passa por severas modificações, gerando o grau de caracterização conforme vemos hoje.

Figura 123: Registro da edificação em 2010

Figura 124: Registro da edificação em 2010

Figura 125: Registro da edificação em 2011
