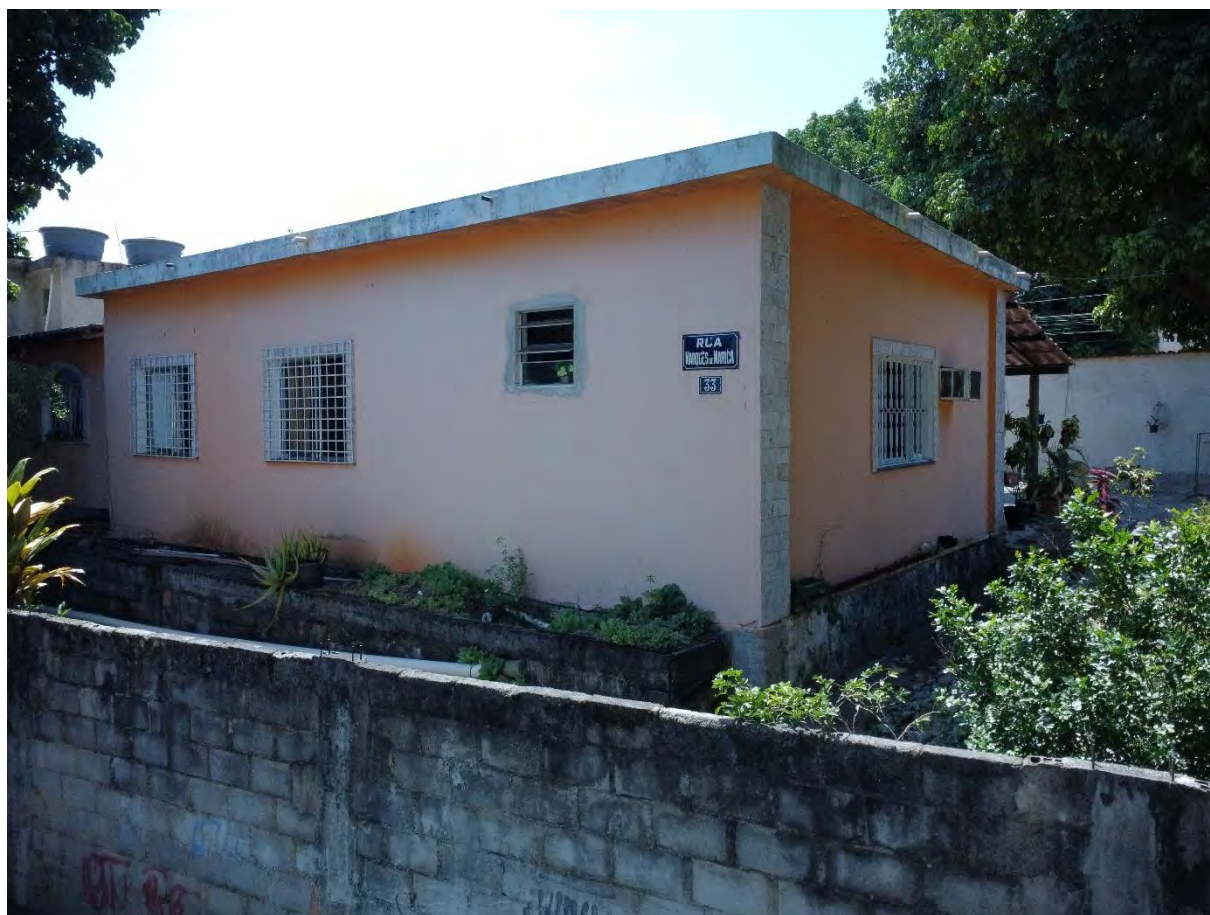
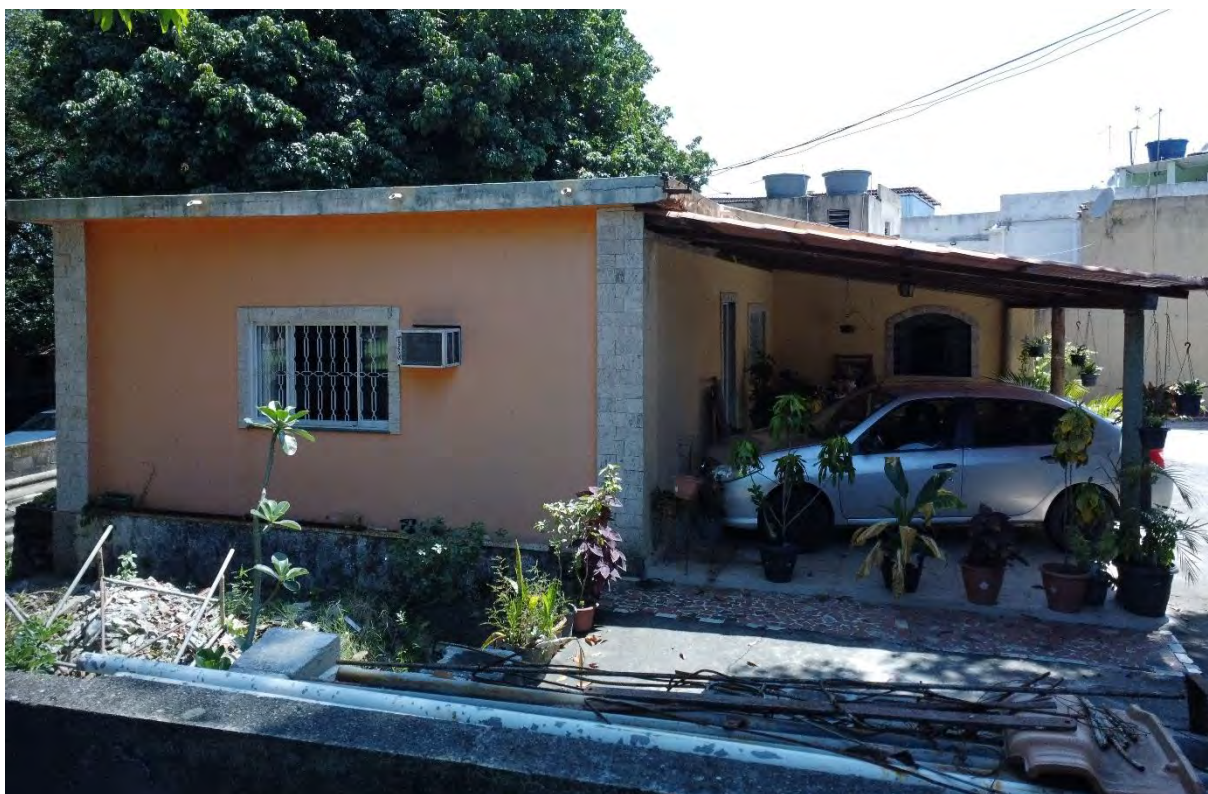
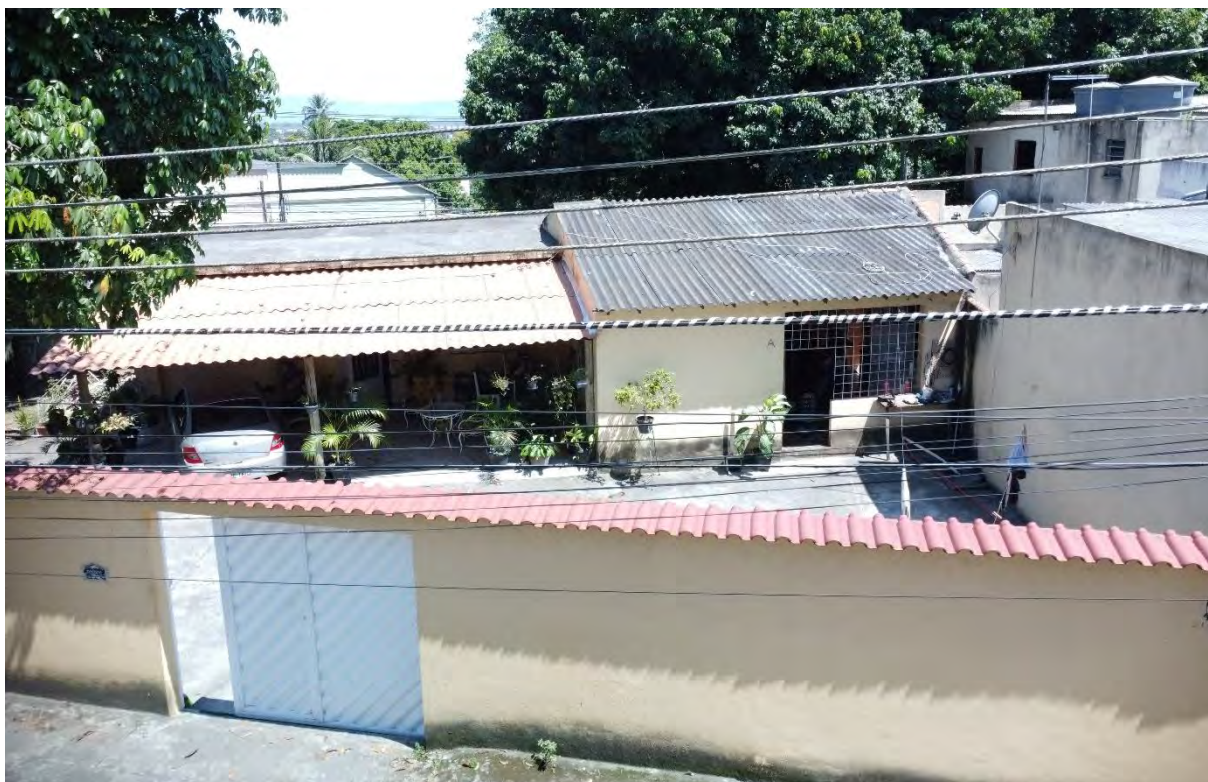
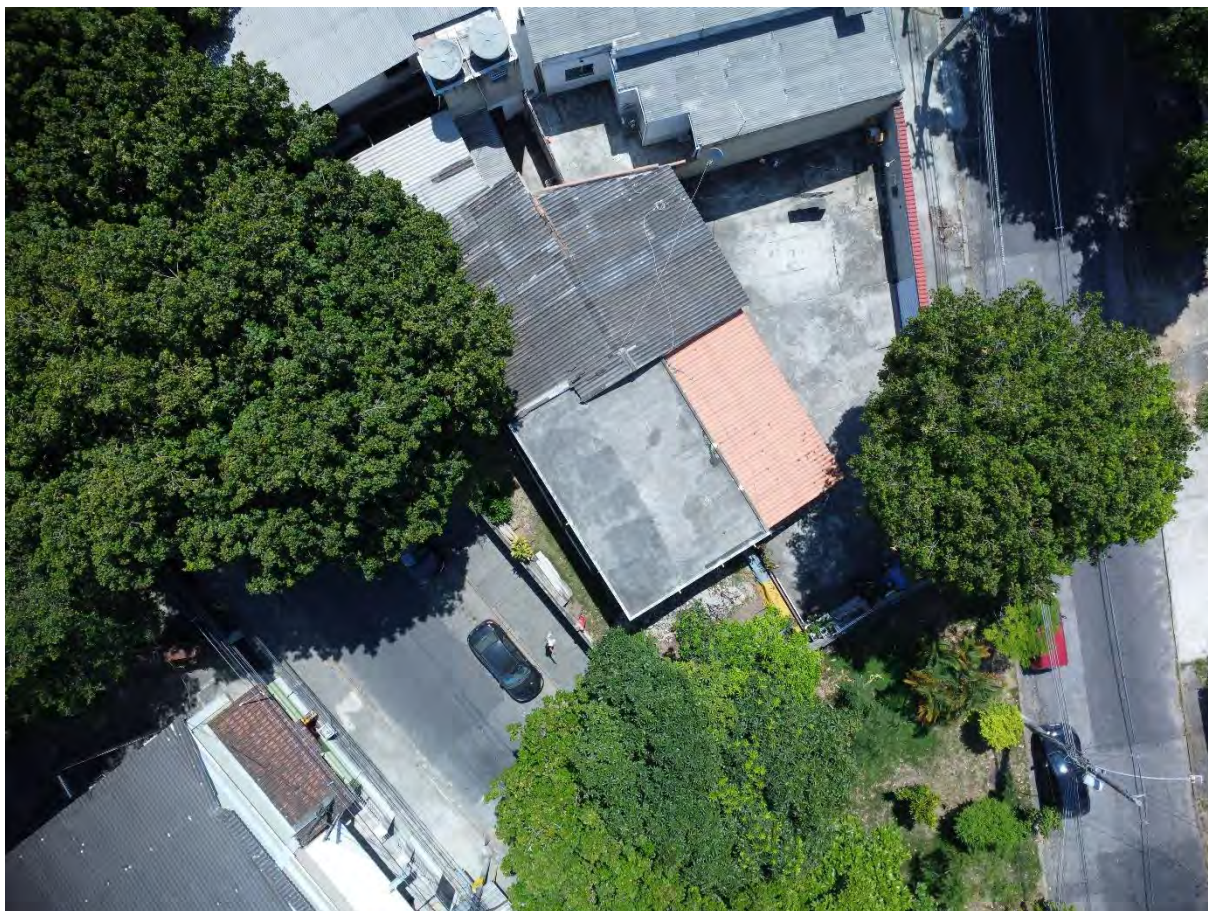
Figura 127: Imagem do levantamento de drone, dezembro de 2023

Figura 128: Imagem do levantamento de drone, dezembro de 2023

Figura 129: Imagem do levantamento de drone, dezembro de 2023

Figura 130: Imagem do levantamento de drone, dezembro de 2023

A edificação apresenta mudanças drásticas em relação à sua configuração original, resultando numa perda completa das características arquitetônicas históricas. Originalmente, o imóvel possuía elementos típicos da arquitetura residencial tradicional da região, como telhado em telhas cerâmicas, esquadrias em madeira e detalhes ornamentais discretos, compondo uma fachada simples e equilibrada. Em contrapartida, a situação atual demonstra uma total descaracterização, onde se observa a substituição integral da cobertura tradicional por uma laje plana, o que altera significativamente o volume e a percepção visual do imóvel.

As esquadrias originais também foram removidas e substituídas por janelas metálicas protegidas por grades, elementos que contribuem para a perda da autenticidade visual da fachada. Além disso, o acréscimo de construções e coberturas laterais sem correspondência com o estilo original agrava ainda mais a descaracterização. As intervenções demonstram a falta de critérios técnicos adequados durante as modificações, refletindo não apenas a ausência de políticas eficazes de fiscalização, mas também a necessidade urgente de conscientização patrimonial e suporte técnico para os proprietários e moradores.

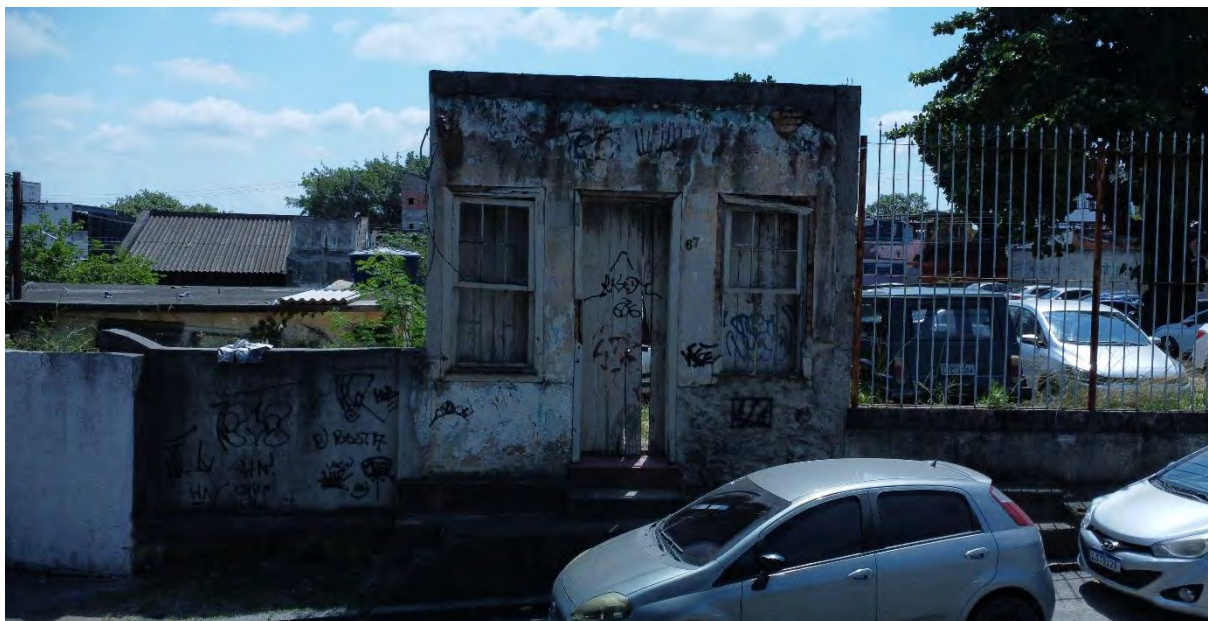
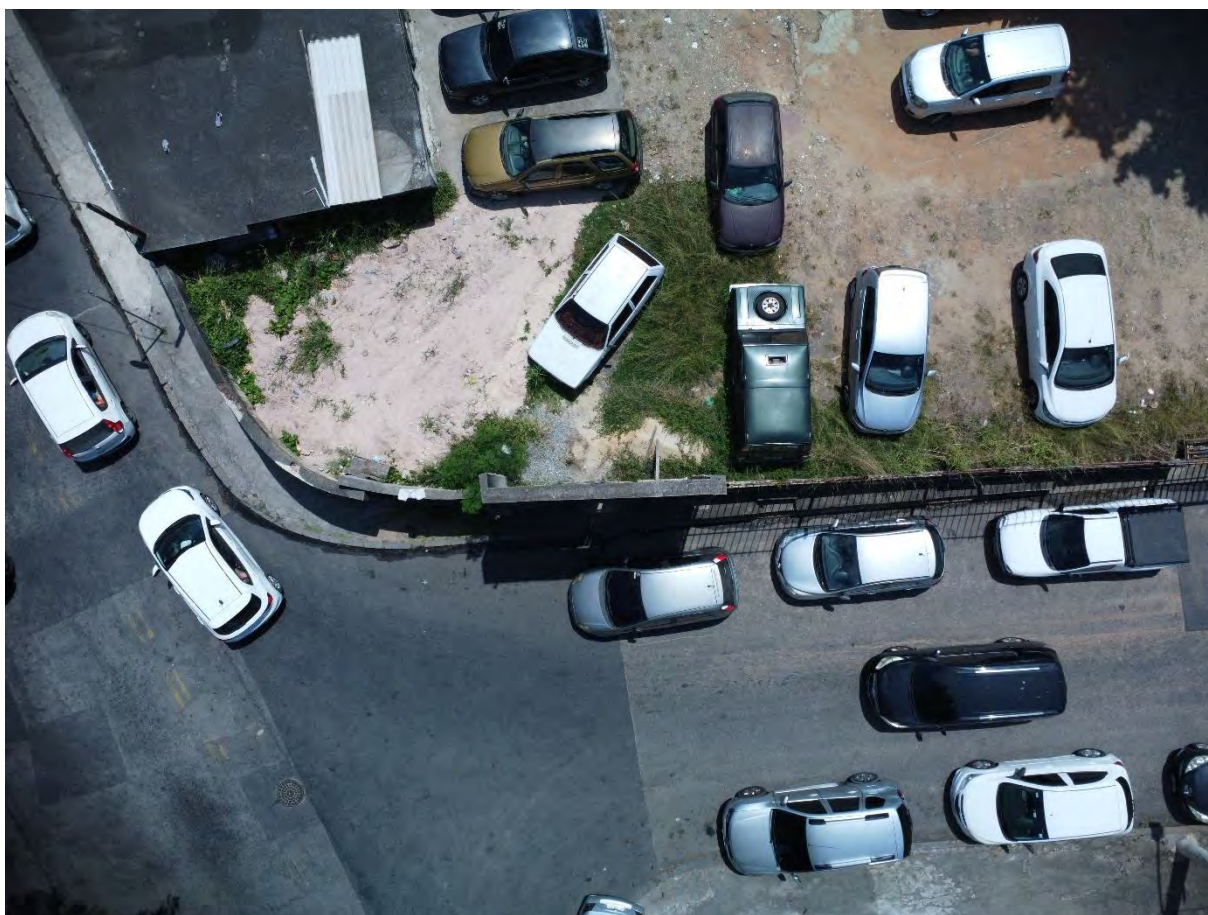
A edificação preservada que antes eram três moradias, hoje está em ruínas. A fotografia histórica evidencia uma construção modesta, típica da arquitetura residencial tradicional de Santa Cruz, com um volume simples, telhado cerâmico e esquadrias simétricas em madeira, que contribuíam para a harmonia da fachada e sua integração com a paisagem urbana local. O estado atual, entretanto, revela uma situação crítica: grande parte da construção foi demolida, restando apenas uma pequena porção da fachada frontal com graves sinais de degradação estrutural, abandono e vandalismo.

Elementos essenciais como o telhado foram totalmente removidos, comprometendo não apenas a aparência histórica, mas também a própria estabilidade estrutural da edificação. A presença de pichações e a ausência completa de manutenção indicam claramente um abandono total. A edificação, originalmente construída para o uso residencial, foi demolida para dar espaço a ocupação de um estacionamento rotativo. O pouco que ainda resta da edificação está sendo gradativamente perdido, devido as ações do tempo e principalmente ao descaso da situação.
