**MONOGRAFIA**

**AVALIAÇÃO VISUAL DE RISCO DAS ÁRVORES DA PRAÇA TIRADENTES  
NO MUNICÍPIO DO RIO DE JANEIRO - RJ**

Seropédica, RJ  
Abril de 2023

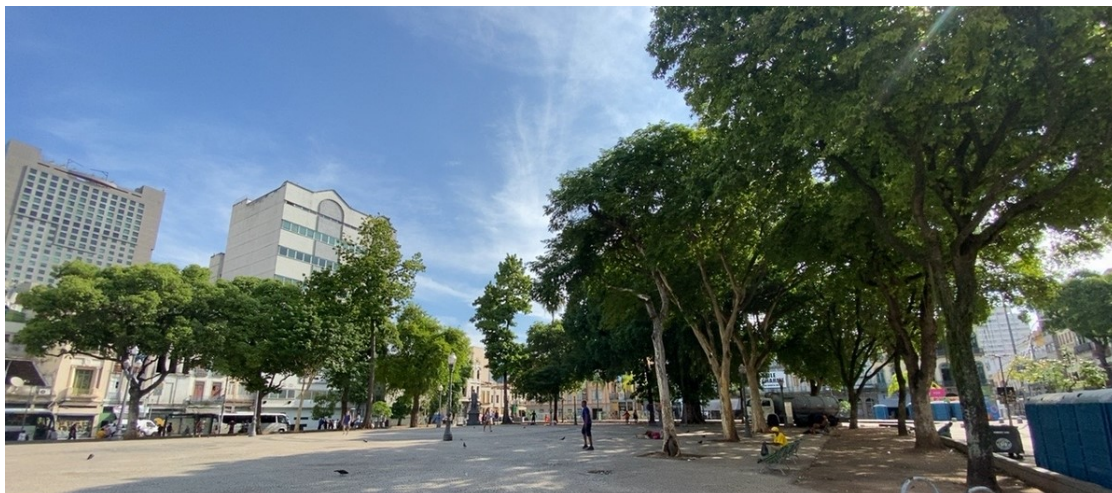
Verificou-se que a espécie *Moquilea tomentosa* (Benth.) (oiti) foi a mais representativa, com 21 indivíduos, correspondendo a 49% do total de árvores analisadas. A espécie *Libidibia ferrea* (Mart. ex Tul.) L.P.Queiroz (pau-ferro) foi a segunda de maior ocorrência, com 15 indivíduos, representando 35% do total. Essas espécies também são comuns em outros locais da cidade do Rio de Janeiro e foram

**Figura 8.** Homogeneização da paisagem representada pelas espécies arbóreas mais frequentes na Praça Tiradentes. Fonte: Autora, 2023.

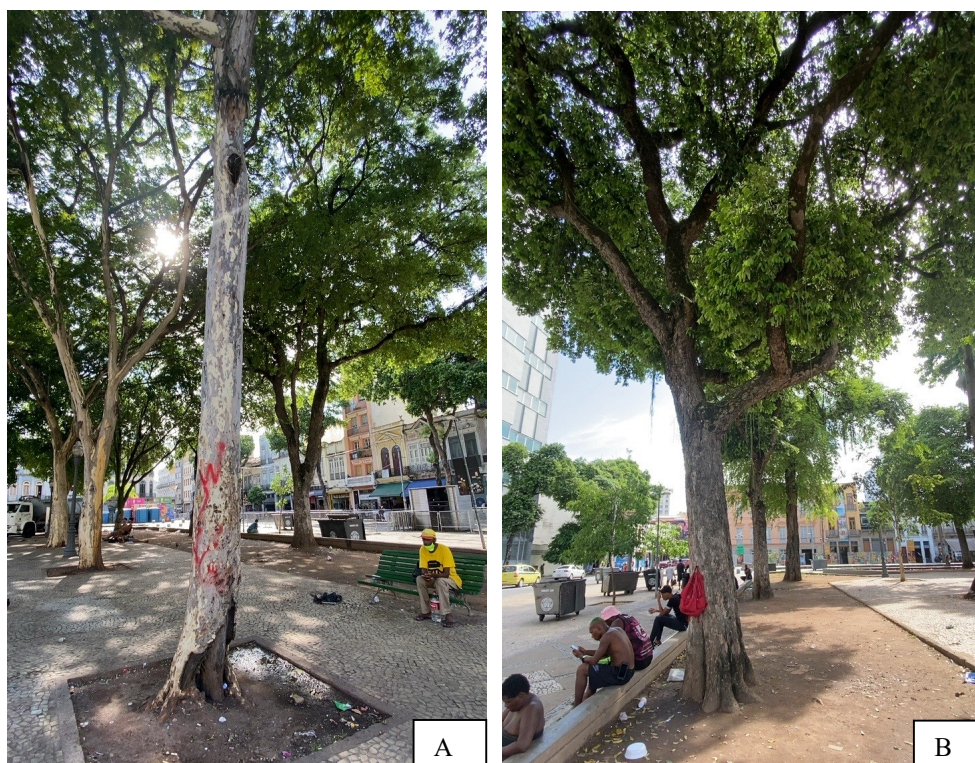
gênero e 30% de qualquer família para promover a diversidade de árvores em suas áreas de atuação. É altamente recomendável por Milano e Dalcin (2000) que esse número fique entre 10 e 20 espécies diferentes na arborização de uma cidade. Percentuais maiores que o sugerido por Santamour (1999), podem expor a inúmeros riscos, como pragas e patógenos, que podem agir de forma invisível e se proliferar facilmente, causando danos irreparáveis. E acrescentam que a distribuição das espécies também pode agravar a situação, especialmente quando alinhadas, aumentando a probabilidade de disseminação rápida de doenças ou pragas, conforme situação similar que ocorre na praça Tiradentes (Figura 9).

**Figura 9.** Distribuição em linha das espécies arbóreas pau ferro (A) e oiti (B), espécies mais frequentes na praça. Fonte: Autora, 2023.

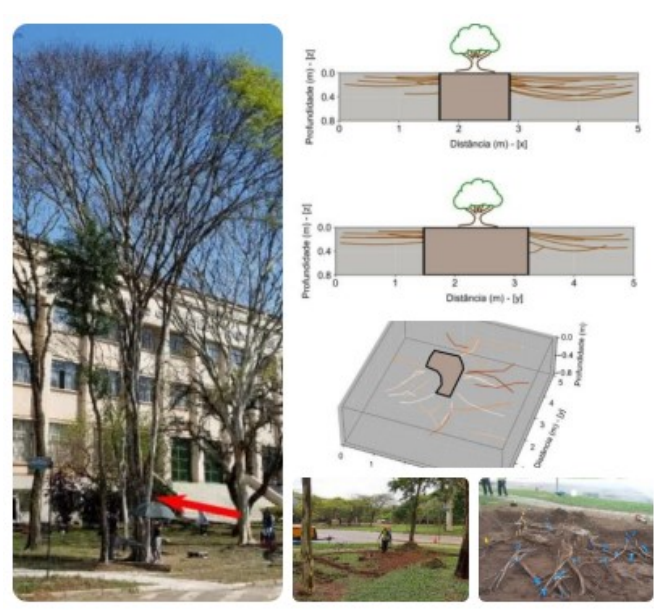
**Figura 17.** Detecção de raízes superficiais de pau ferro com georadar. Fonte: SANTOS et al., 2022.

No estudo recomendou-se para esses exemplares além de poda de raleamento que objetivam a redução de tensões sobre as raízes, a avaliação a nível III com o uso do georadar para mapeamento do sistema radicular e ocorrência de raízes de ancoragem. Santos et al. (2022) destacaram a importância dessas análises, demonstrando o potencial do georadar na detecção e caracterização das raízes e do solo. Os resultados do estudo de Santos (2022) indicaram que o solo apresentava más condições, como excesso de água ou alta porosidade, aumentando o risco de pivotamento. Para comprovar as raízes mapeadas, foi necessário a escavação e exposição do sistema radicular (Figura 17).

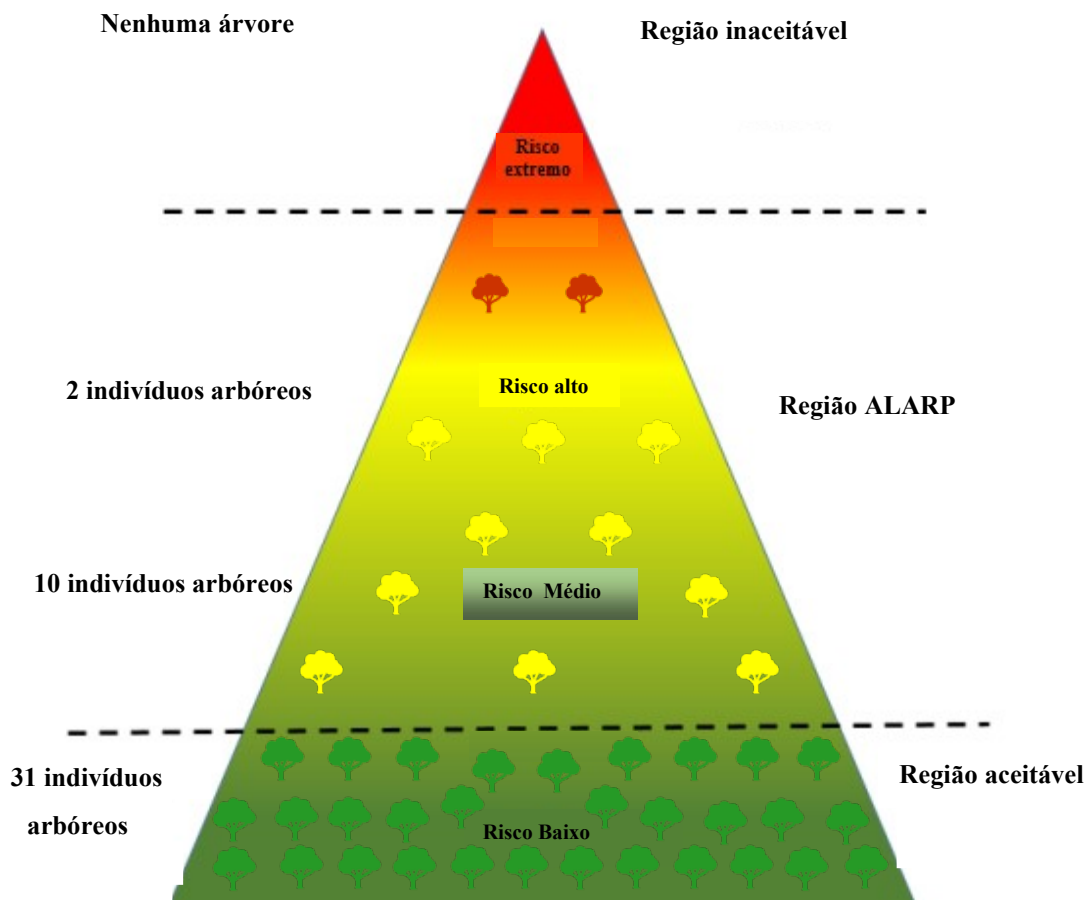
A pirâmide de ALARP (Figura 18) demonstra que, na base da pirâmide, onde os riscos são baixos, o número de árvores foi elevado (31 indivíduos), porém os custos para reduzir ainda mais o risco são altos e os benefícios são negligenciáveis. Na região de ALARP, que compreende o intervalo entre médio e alto risco (12 indivíduos), a escolha das medidas de mitigação deve equilibrar os riscos toleráveis, ou custos, com os benefícios das árvores. Nessa faixa, foram removidos seis indivíduos de pau-ferro e um tamarindo, pois para preservá-los os custos superariam os benefícios e o risco residual permaneceria alto diante das falhas em área que sustentam a árvore. Os riscos extremos, que não foram encontrados nesta pesquisa, são considerados inaceitáveis e os custos para reduzi-los são proporcionais à redução do risco.

**Figura 18.** Pirâmide didática de ALARP da praça Tiradentes, RJ. Fonte: autora, 2023.

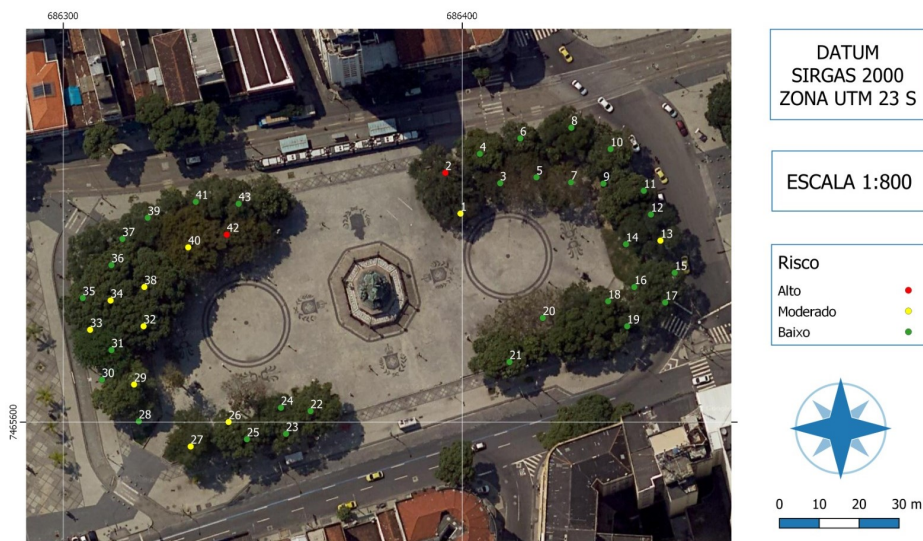
**Figura 19.** Mapa de risco do conjunto arbóreo da praça Tiradentes, RJ. Fonte: autora, 2023.

Esse mapa possibilitou uma análise da distribuição dos perigos associados às árvores presentes no local, cuja cor vermelha representou o risco alto, a cor amarela o risco moderado e a cor verde o risco baixo. A partir desse mapa de risco foi possível obter outro mapa que orientou no gerenciamento dos riscos e minimização dos perigos com as recomendações de manejos, aos quais orienta-se que seja conduzido de maneira gradual e segura, minimizando o impacto na paisagem (Figura 20).

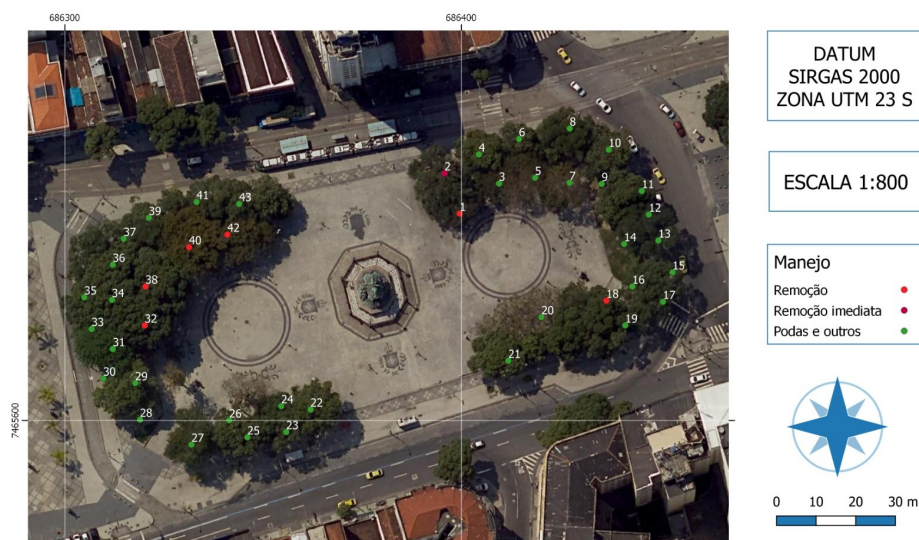
**Figura 20.** Mapa do gerenciamento dos riscos das árvores da praça Tiradentes, RJ. Fonte: autora, 2023.

No mapa a cor vermelho escuro representou a supressão imediata de um exemplar de tamarindo, na cor vermelha a remoção de seis exemplares de pau ferro, e na cor verde a realização de podas e cuidados com o solo nas demais árvores presentes na praça Tiradentes.
